RAPPORT DE REPERAGE DES MATERIAUX ET PRODUITS DE LA LISTE A A INTEGRER AU DOSSIER AMIANTE - PARTIES PRIVATIVES

PROGRAMME 327LAA0102

5 ROUTE DE CANNES

77130 VARENNES SUR SEINES

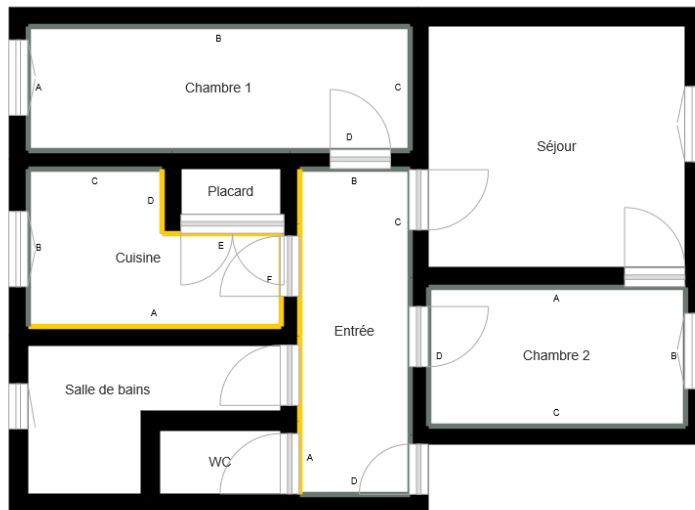
ANNEXE 2 – CROQUIS DE LOCALISATION DE PRELEVEMENTS

Cloisons Plaques de plâtre
 	Murs Bois
 	Murs Brique
 	Murs périphériques / Plaques de plâtre
 	Murs carreaux de plâtre
 	Murs Béton / Enduit
 	Murs porteurs et/ou mur de refend / Plaques de plâtre
 	Murs périphériques / Doublage (plaque de plâtre + isolant)
 	Torchis
 	Murs Brique / Enduit
 	Murs Brique plâtrière
 	Murs Pierre
 	Murs Machefer
