Rapport de mission de repérage des matériaux et produits contenant de l'amiante avant réalisation de travaux

R. 4412-97 modifié par le décret 2012-639 du 4 mai 2012
Norme NF X 46-020

5 ROUTE DE CANNES-APT 2

77130 VARENNES SUR SEINE

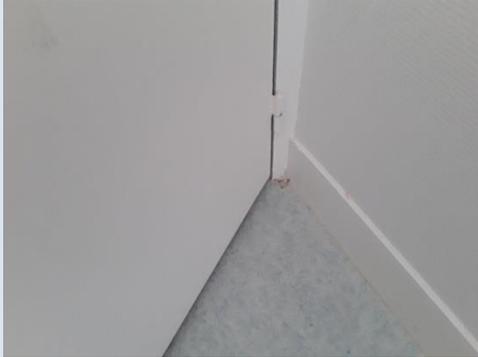
PRELEVEMENT : 327LAA0002P001			
NOM DU CLIENT	NUMERO DU DOSSIER		PIECE OU LOCAL
OPH77	327LAA0002 12/10/2017		Salle de bains
ELEMENT	DESCRIPTIF DU LABORATOIRE	DATE DE PRELEVEMENT	NOM DE L'OPERATEUR
Revêtement souple	Colle polymère jaune non séparable + dalle dure cassante beige + peinture non séparable	12/10/2017	BOCQUET Florian
LOCALISATION		RESULTAT	
Sols		Fr2:Amiante détecté (Chrysotile)	
EMPLACEMENT

PIECE	ETAGE	ELEMENTS	DESCRIPTIF LABORATOIRE	REPERAGE	Echantillon	METHODE	ETAT	RESULTAT
Salle de bains		Revêtement souple	Colle polymère jaune non séparable + dalle dure cassante beige + peinture non séparable	Sols	327LAA0002P001	RESULTAT ANALYSE	BON ETAT	Fr2:Amiante détecté (Chrysotile)
WC		Revêtement souple	Colle polymère jaune non séparable + dalle dure cassante beige + peinture non séparable	Sols	327LAA0002P001	Z S O	BON ETAT	Fr2:Amiante détecté (Chrysotile)

PIECE	ETAGE	ELEMENTS	DESCRIPTIF LABORATOIRE	Echantillon	REPERAGE	ETAT	RESULTAT
Salle de bains		Revêtement souple	Colle polymère jaune non séparable + dalle dure cassante beige + peinture non séparable	327LAA0002P001	Sols	BON ETAT	Fr2:Amiante détecté (Chrysotile)

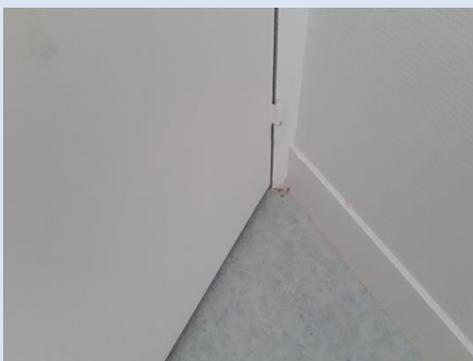
PRELEVEMENT : 327LAA0002P001			
NOM DU CLIENT	NUMERO DU DOSSIER		PIECE OU LOCAL
OPH77	327LAA0002 12/10/2017		Salle de bains
ELEMENT	DESCRIPTIF DU LABORATOIRE	DATE DE PRELEVEMENT	NOM DE L'OPERATEUR
Revêtement souple	Revêtement souple vert	12/10/2017	BOCQUET Florian
LOCALISATION		RESULTAT	
Sols		Fr1:Amiante non détecté

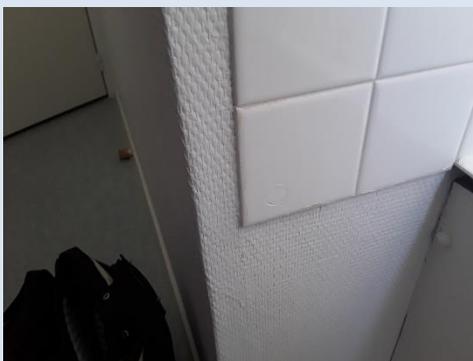
PRELEVEMENT : 327LAA0002P002			
NOM DU CLIENT	NUMERO DU DOSSIER		PIECE OU LOCAL
OPH77	327LAA0002 12/10/2017		Salle de bains
ELEMENT	DESCRIPTIF DU LABORATOIRE	DATE DE PRELEVEMENT	NOM DE L'OPERATEUR
Faïence 1	Colle beige + couche plâtreuse blanche non séparable + carrelage	12/10/2017	BOCQUET Florian
LOCALISATION		RESULTAT	
Mur B		Amiante non détecté

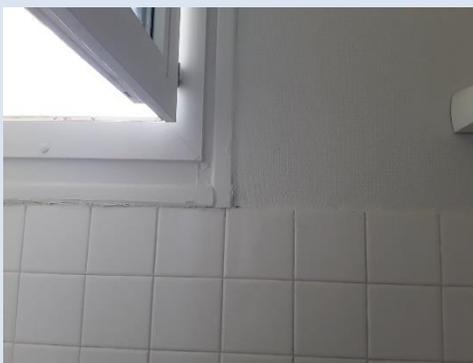
PRELEVEMENT : 327LAA0002P003			
NOM DU CLIENT	NUMERO DU DOSSIER		PIECE OU LOCAL
OPH77	327LAA0002 12/10/2017		Salle de bains
ELEMENT	DESCRIPTIF DU LABORATOIRE	DATE DE PRELEVEMENT	NOM DE L'OPERATEUR
Enduit / Peinture	Enduit plâtreux blanc en vrac + peintures multiples non séparable	12/10/2017	BOCQUET Florian
LOCALISATION		RESULTAT	
Mur D		Amiante non détecté

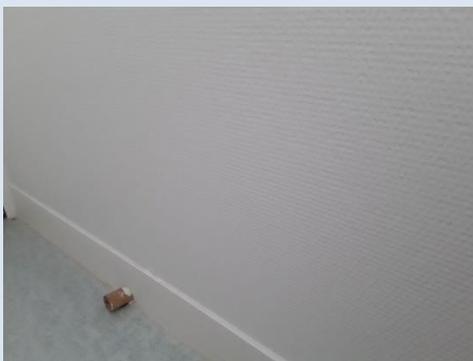
PRELEVEMENT : 327LAA0002P004			
NOM DU CLIENT	NUMERO DU DOSSIER		PIECE OU LOCAL
OPH77	327LAA0002 12/10/2017		Salle de bains
ELEMENT	DESCRIPTIF DU LABORATOIRE	DATE DE PRELEVEMENT	NOM DE L'OPERATEUR
Enduit / Peinture	Enduit plâtreux blanc en vrac + peinture non séparable	12/10/2017	BOCQUET Florian
LOCALISATION		RESULTAT	
Mur A		Amiante non détecté

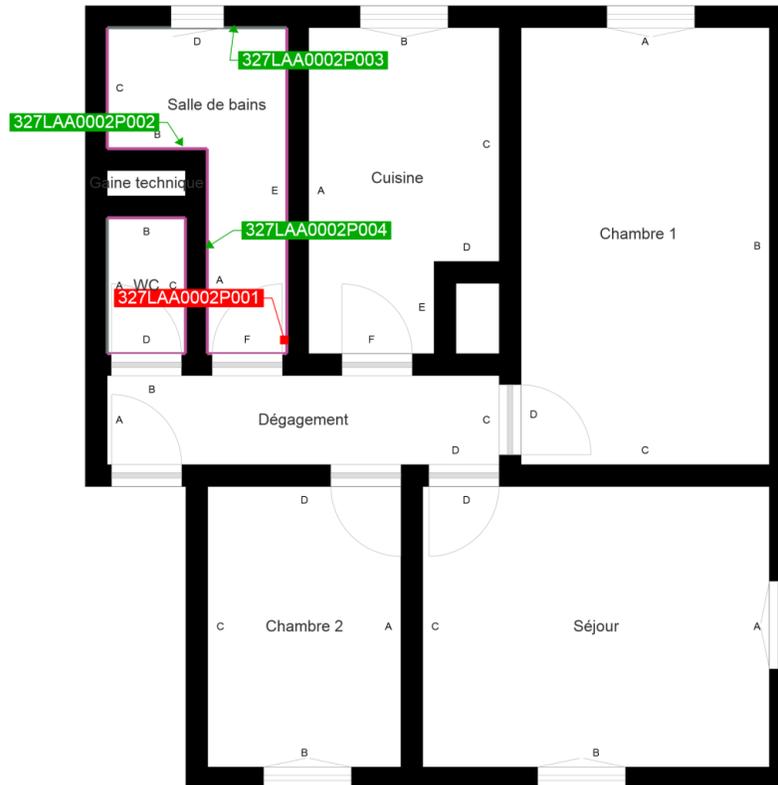
ANNEXE 2 – CROQUIS DE LOCALISATION DE PRELEVEMENTS

Murs périphériques / Plaques de plâtre
	Murs Bois
	Murs Brique
	Murs Béton brut
	Cloisons Plaques de plâtre
	Murs carreaux de plâtre
	Murs Béton / Enduit
	Murs porteurs et/ou mur de refend / Plaques de plâtre
	Murs périphériques / Doublage (plaque de plâtre + isolant)
	Torchis
	Murs Amiantés
	Murs Brique / Enduit
	Murs Brique plâtrière

Prélèvements de sol amiantés
	Prélèvements de sol non amiantés
	Prélèvements de plafonds amiantés
	Prélèvements de plafonds non amiantés
	Prélèvements de murs amiantés
	Prélèvements de murs non amiantés
	Autres types de prélèvements amiantés
	Autres types de prélèvements non amiantés
