# Rapport de Repérage Amiante Avant réalisation de travaux dans un immeuble bâti

Numéro de dossier : M0831639  
Date d'intervention : 02/06/2021

329LAA0201  
2b RUE DE LA REPUBLIQUE  
77870 VULAINES SUR SEINE

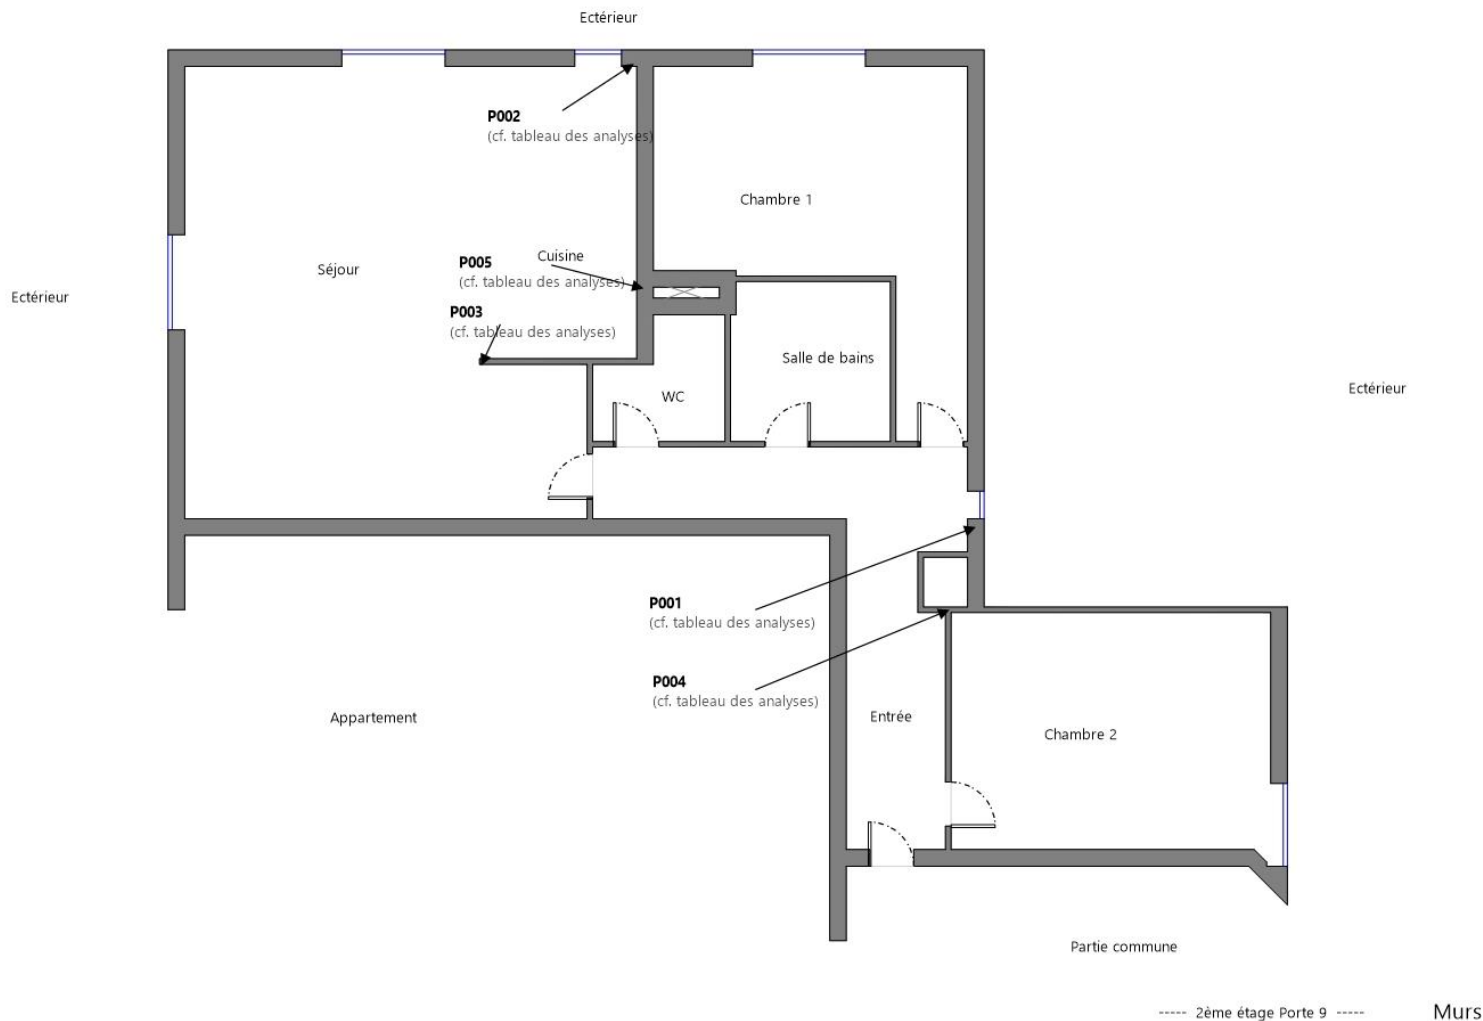
| | <b>Planche de repérage des matériaux et produits amiantés</b> |

Aucun matériau amianté n'a été repéré suite au descriptif de travaux et programme de repérage menées au point 4 du présent rapport, aucune quantification n'est donc requise.
