**Rapport de mission de repérage des matériaux et produits contenant de l'amiante à intégrer au dossier technique « amiante »  
(listes A et B de l'annexe 13-9 du Code de la Santé publique)**

Numéro de dossier : 13/IMO/0056/SLV  
Date du repérage : 17/12/2013

Immeuble bâti visité	
Adresse	Rue : ..... <b>43 rue Constant Gallon</b> Bât., escalier, niveau, appartement n°, lot n° : <b>Lot numéro Non communiqué,</b> Code postal, ville : . <b>77310 SAINT-FARGEAU-PONTHIERRY</b> <b>Parcelle numéro 288,</b>
Périmètre de repérage :	..... <b>Ensemble de la propriété</b> <b>Nb de niveaux : 5 (caves et combles inclus)</b> <b>Nb cages d'escaliers principales : 1</b>
Type de logement : Fonction principale du bâtiment : Année de construction :	..... <b>4 logements par palier + caves en sous-sol + toiture</b> ..... <b>Etablissements sociaux</b> .....

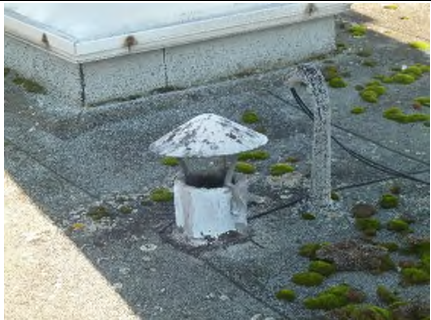
<p>Photo n° PH01                  Localisation : Toiture - Terrasse                  Ouvrage : Conduits, canalisations et accessoires intérieurs et extérieurs - Conduits de fluides (air, eau, vapeur, fumée, autres fluides)                  Partie d'ouvrage : Conduit                  Description : 3 Conduits et 2 mitrons amiante ciment</p>

Localisation	Identifiant + Description	Conclusion (justification)	Etat de conservation** et préconisations*	Photo
Toiture - Terrasse	Identifiant: 13/IMO/0056/SLV/M001-PH01 Description: 3 Conduits et 2 mitrons amiante ciment	Présence d'amiante (matériau qui par nature contient de l'amiante)	Score EP (Z-III-RF) <b>Préconisation :</b> Voir les Mesures d'ordre général – Obligations réglementaires

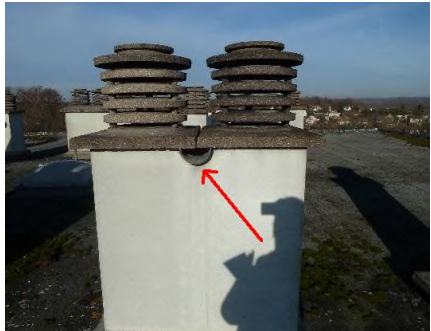
<p>Photo n° Ph02                  Localisation : Toiture - Terrasse                  Ouvrage : Conduits, canalisations et accessoires intérieurs et extérieurs - Conduits de fluides (air, eau, vapeur, fumée, autres fluides)                  Partie d'ouvrage : Canalisation                  Description : 4 Canalisation d'évacuation</p>

Toiture - Terrasse	<u>Identifiant:</u> 13/IMO/0056/SLV/M002-PH02 <u>Description:</u> 4 Canalisation d'évacuation	Présence d'amiante (matériau qui par nature contient de l'amiante)	Score EP (Z-III-RF)  <b>Préconisation :</b> Voir les Mesures d'ordre général – Obligations réglementaires

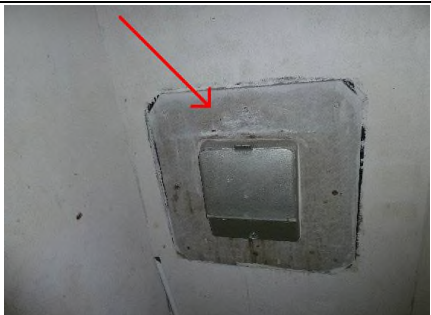
<p>Photo n° PH03                  Localisation : Étage 3 - Local poubelle                  Ouvrage : Local poubelle                  Partie d'ouvrage : Plaque de protection                  Description : Plaque fibre ciment</p>
