Fiche récapitulative du dossier technique « amiante »

Référence du présent DTA : 13/IMO/0056/SLV
 Norme méthodologique employée : AFNOR NFX 46-020 de décembre 2008
 Date de création : 17/12/2013
 Historique des dates de mise à jour :

Département : **Seine-et-Marne**
 Adresse : **43 rue Constant Gallon**
 Commune : **77310 SAINT-FARGEAU-PONTHIERRY**
Parcelle numéro 288,
 Désignation et situation du ou des lots de copropriété :
Lot numéro Non communiqué,
 Périmètre de repérage : .. **Ensemble de la propriété**
Nb de niveaux : 5 (caves et combles inclus)
Nb cages d'escaliers principales : 1
 Année de construction : ..
 Fonction principale du bâtiment : **Etablissements sociaux**

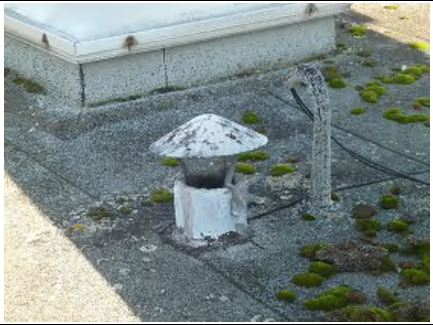
<p>Photo n° PH01 Localisation : Toiture - Terrasse Ouvrage : Conduits, canalisations et accessoires intérieurs et extérieurs - Conduits de fluides (air, eau, vapeur, fumée, autres fluides) Partie d'ouvrage : Conduit Description : 3 Conduits et 2 mitrons amiante ciment</p>

Localisation	Identifiant + Description	Conclusion (justification)	Etat de conservation et préconisations	Photo
Toiture - Terrasse	Identifiant: 13/IMO/0056/SLV/M001-PH01 Description: 3 Conduits et 2 mitrons amiante ciment	Présence d'amiante (matériau qui par nature contient de l'amiante)	Score EP (Z-III-RF) Préconisation : Voir les Mesures d'ordre général – Obligations réglementaires

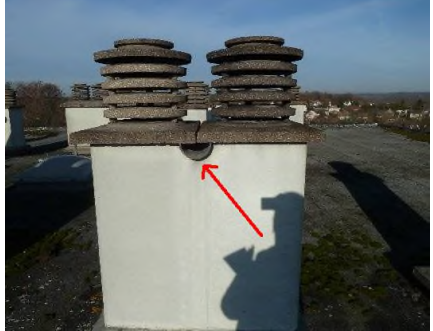
<p>Photo n° Ph02 Localisation : Toiture - Terrasse Ouvrage : Conduits, canalisations et accessoires intérieurs et extérieurs - Conduits de fluides (air, eau, vapeur, fumée, autres fluides) Partie d'ouvrage : Canalisation Description : 4 Canalisation d'évacuation</p>

Toiture - Terrasse	<u>Identifiant:</u> 13/IMO/0056/SLV/M002-PH02 <u>Description:</u> 4 Canalisation d'évacuation	Présence d'amiante (matériau qui par nature contient de l'amiante)	Score EP (Z-III-RF) Préconisation : Voir les Mesures d'ordre général – Obligations réglementaires

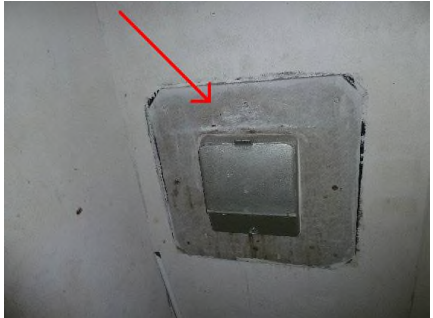
<p>Photo n° PH03 Localisation : Étage 3 - Local poubelle Ouvrage : Local poubelle Partie d'ouvrage : Plaque de protection Description : Plaque fibre ciment</p>
