**Rapport de mission de repérage des matériaux et produits contenant de l'amiante à intégrer au dossier technique « amiante »
(listes A et B de l'annexe 13-9 du Code de la Santé publique)**

Numéro de dossier : 13/IMO/0053/SLV
Date du repérage : 17/12/2013

Immeuble bâti visité	
Adresse	Rue : 44 rue Constant Gallon Bât., escalier, niveau, appartement n°, lot n° : Lot numéro Non communiqué, Code postal, ville : . 77310 SAINT-FARGEAU-PONTHIERRY Parcelle numéro 287,
Périmètre de repérage : Ensemble de la propriété Nb de niveaux : 5 (caves et combles inclus) Nb cages d'escaliers principales : 1
Type de logement : Fonction principale du bâtiment : Année de construction : 4 logements par palier + caves en sous-sol + toiture Etablissements sociaux

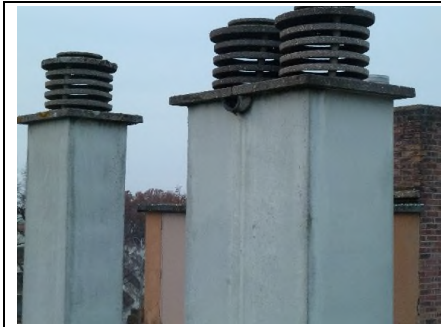
Photo n° PH02
 Localisation : Toiture - Terrasse
 Ouvrage : Conduits, canalisations et accessoires intérieurs et extérieurs - Conduits de vapeur, fumée, échappement
 Partie d'ouvrage : Conduit
 Description : 4 canalisations d'évacuation des cgheminées

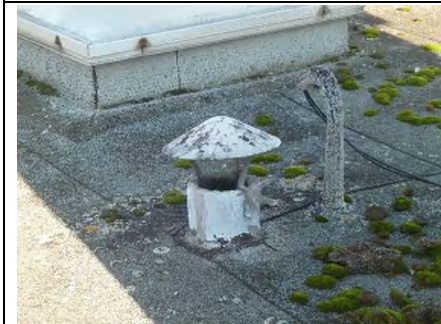
Photo n° PH01
 Localisation : Toiture - Terrasse
 Ouvrage : Conduits, canalisations et accessoires intérieurs et extérieurs - Conduits de fluides (air, eau, vapeur, fumée, autres fluides)
 Partie d'ouvrage : Conduit
 Description : 3 Conduits et 2 mitrons amiante ciment

Toiture - Terrasse	<u>Identifiant:</u> 13/IMO/0053/SLV/M001-PH01 <u>Description:</u> 3 Conduits et 2 mitrons amiante ciment	Présence d'amiante (sur connaissance de l'opérateur)	Score EP (Z-III-RF) Préconisation : Voir les Mesures d'ordre général – Obligations réglementaires	 
Toiture - Terrasse	<u>Identifiant:</u> 13/IMO/0053/SLV/M002-PH02 <u>Description:</u> 4 canalisations d'évacuation des cgheminées	Présence d'amiante (sur connaissance de l'opérateur)	Score EP (Z-III-RF) Préconisation : Voir les Mesures d'ordre général – Obligations réglementaires	 
Étage 1 - Local poubelle	<u>Identifiant:</u> 13/IMO/0053/SLV/M005-PH03 <u>Description:</u> Plaque en fibre ciment	Présence d'amiante (sur connaissance de l'opérateur)	Score EP (Z-III-RF) Préconisation : Voir les Mesures d'ordre général – Obligations réglementaires	 
Étage 2 - Local poubelle	<u>Identifiant:</u> 13/IMO/0053/SLV/M006 <u>Description:</u> Plaque en fibre ciment	Présence d'amiante (sur connaissance de l'opérateur)	Score EP (Z-III-RF) Préconisation : Voir les Mesures d'ordre général – Obligations réglementaires

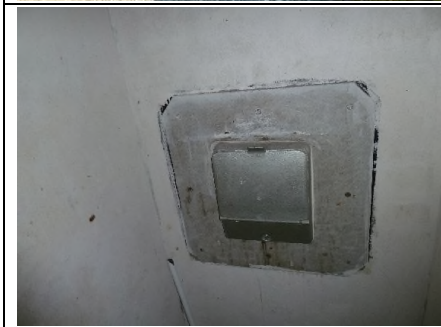
Photo n° PH03
 Localisation : Étage 1 - Local poubelle
 Ouvrage : Local poubelle
 Partie d'ouvrage : Plaque de protection
 Description : Plaque en fibre ciment
