**Rapport de mission de repérage des matériaux et produits contenant de l'amiante à intégrer au dossier technique « amiante »  
(listes A et B de l'annexe 13-9 du Code de la Santé publique)**

Numéro de dossier : 14/IMO/0057/SLV  
Date du repérage : 17/12/2013

Immeuble bâti visité	
Adresse	Rue : ..... <b>45 rue Constant Gallon</b> Bât., escalier, niveau, appartement n°, lot n° : <b>Lot numéro Non communiqué,</b> Code postal, ville : . <b>77310 SAINT-FARGEAU-PONTHIERRY</b> <b>Parcelle numéro 288,</b>
Périmètre de repérage :	..... <b>Ensemble de la propriété</b> <b>Nb de niveaux : 5 (caves et combles inclus)</b> <b>Nb cages d'escaliers principales : 1</b>
Type de logement : Fonction principale du bâtiment : Année de construction :	..... <b>4 logements par palier + caves en sous-sol + toiture</b> ..... <b>Etablissements sociaux</b> .....

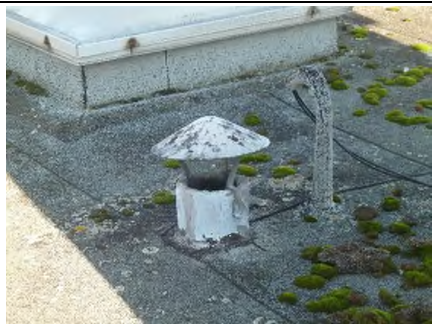
Photo n° PH01  
 Localisation : Toiture - Terrasse  
 Ouvrage : Conduits, canalisations et accessoires intérieurs et extérieurs - Conduits de fluides (air, eau, vapeur, fumée, autres fluides)  
 Partie d'ouvrage : Conduit  
 Description : 3 Conduits et 2 mitrons

Localisation	Identifiant + Description	Conclusion (justification)	Etat de conservation** et préconisations*	Photo
Toiture - Terrasse	Identifiant: 14/IMO/0057/SLV/M001-PH01 Description: 3 Conduits et 2 mitrons	Présence d'amiante (sur connaissance de l'opérateur)	Score EP (Z-III-RF) <b>Préconisation :</b> Voir les Mesures d'ordre général - Obligations réglementaires

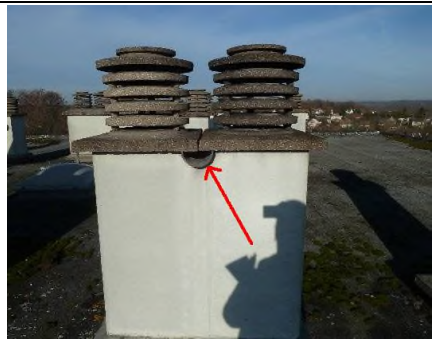
Photo n° PH02  
 Localisation : Toiture - Terrasse  
 Ouvrage : Conduits, canalisations et accessoires intérieurs et extérieurs - Conduits de fluides (air, eau, vapeur, fumée, autres fluides)  
 Partie d'ouvrage : Canalisation  
 Description : Canalisation d'évacuation

Toiture - Terrasse	Identifiant: 14/IMO/0057/SLV/M002-PH02 Description: Canalisation d'évacuation	Présence d'amiante (sur connaissance de l'opérateur)	Score EP (Z-III-RF) <b>Préconisation :</b> Voir les Mesures d'ordre général - Obligations réglementaires

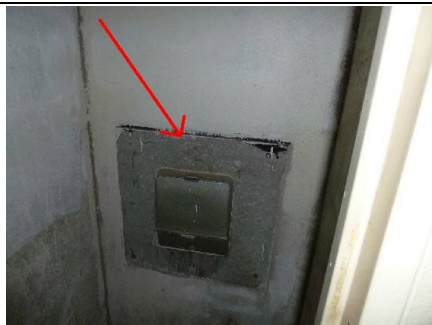
Photo n° PH03  
 Localisation : Étage 1 - Local poubelle  
 Ouvrage : Local poubelle  
 Partie d'ouvrage : Plaque de protection  
 Description : Plaque fibre ciment

Étage 1 - Local poubelle	Identifiant: 14/IMO/0057/SLV/M003-PH03 Description: Plaque fibre ciment	Présence d'amiante (sur connaissance de l'opérateur)	Score EP (Z-III-RF) <b>Préconisation :</b> Voir les Mesures d'ordre général - Obligations réglementaires
