**Rapport de mission de repérage des matériaux et produits contenant de l'amiante à intégrer au dossier technique « amiante »
(listes A et B de l'annexe 13-9 du Code de la Santé publique)**

Numéro de dossier : 13/IMO/0051/SLV
Date du repérage : 17/12/2013

Immeuble bâti visité	
Adresse	Rue : 46 rue Constant Gallon Bât., escalier, niveau, appartement n°, lot n° : Lot numéro Non communiqué, Code postal, ville : . 77310 SAINT-FARGEAU-PONTHIERRY Parcelle numéro 286,
Périmètre de repérage : Ensemble de la propriété Nb de niveaux : 5 (caves et combles inclus) Nb cages d'escaliers principales : 1
Type de logement : Fonction principale du bâtiment : Année de construction : 4 logements par palier + caves en sous-sol + toiture Etablissements sociaux

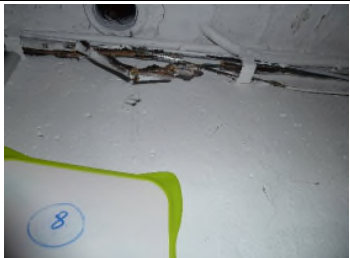
Localisation	Identifiant + Description	Photo
RDCH - Cave	<u>Identifiant:</u> 13/IMO/0051/SLV/M008-PH08 <u>Description:</u> Câble fondu

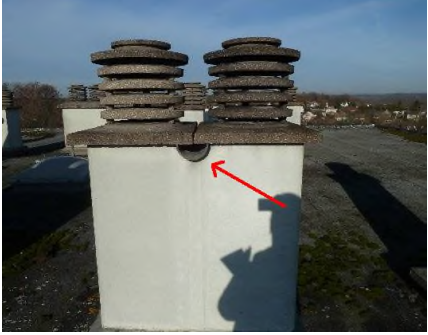
<p>Photo n° PH06 Localisation : Toiture - Terrasse Ouvrage : Cheminée - conduit d'aération Partie d'ouvrage : Sortie de toit Description : entoilage fibreux plâtreux</p>
 	<p>Photo n° PH07 Localisation : Toiture - Terrasse Ouvrage : Toiture, terrasse et étanchéité - Bardeaux bitumé (type Shingle) Partie d'ouvrage : Bardeaux bitumé Description : Bardeaux bitumé</p>
 	<p>Photo n° PH08 Localisation : RDCH - Cave Ouvrage : Electricité Partie d'ouvrage : Câble Description : Câble fondu</p>
 	<p>Photo n° PH09 Localisation : Bâtiment - Façade Ouvrage : Box garage étanchéité - Bardeaux bitumé (type Shingle) Partie d'ouvrage : Bardeaux bitumé Description : Bardeaux bitumé</p>
 	<p>Photo n° Ph10 Localisation : Toiture - Terrasse Ouvrage : Conduits, canalisations et accessoires intérieurs et extérieurs - Conduits de vapeur, fumée, échappement Partie d'ouvrage : Conduit Description : Conduit</p>
