## 2. – Rapports de repérage

## 3. – Liste des locaux ayant donné lieu au repérage

## 4. – Identification des matériaux ou produits contenant de l'amiante

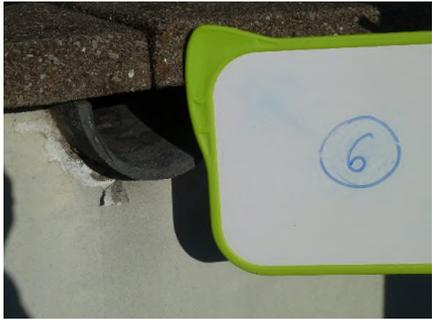
<p>Photo n° PH06                  Localisation : Toiture - Terrasse                  Ouvrage : Cheminée - conduit d'aération                  Partie d'ouvrage : Sortie de toit                  Description : entoilage fibreux plâtreux</p>

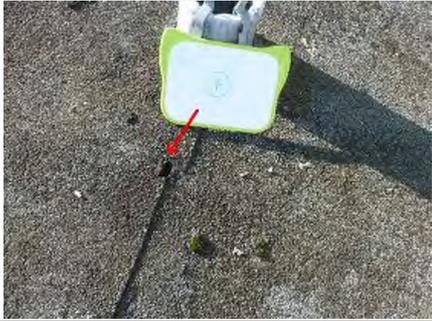
<p>Photo n° PH07                  Localisation : Toiture - Terrasse                  Ouvrage : Toiture, terrasse et étanchéité - Bardeaux bitumé (type Shingle)                  Partie d'ouvrage : Bardeaux bitumé                  Description : Bardeaux bitumé</p>

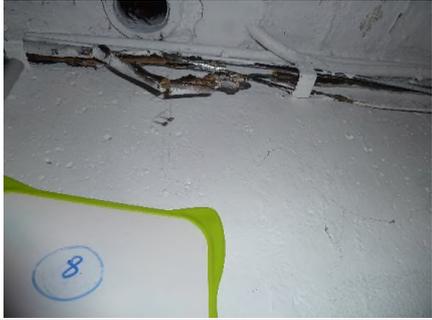
<p>Photo n° PH08                  Localisation : RDCH - Cave                  Ouvrage : Electricité                  Partie d'ouvrage : Câble                  Description : Câble fondu</p>

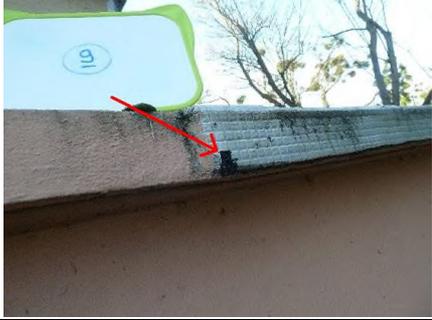
<p>Photo n° PH09                  Localisation : Bâtiment - Façade                  Ouvrage : Box garage étanchéité - Bardeaux bitumé (type Shingle)                  Partie d'ouvrage : Bardeaux bitumé                  Description : Bardeaux bitumé</p>

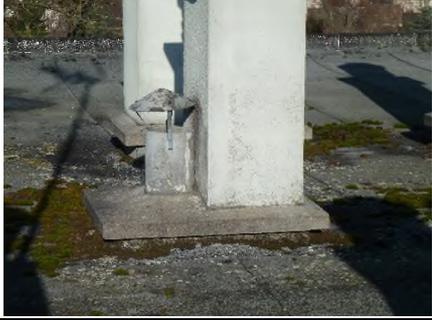
<p>Photo n° Ph10                  Localisation : Toiture - Terrasse                  Ouvrage : Conduits, canalisations et accessoires intérieurs et extérieurs - Conduits de vapeur, fumée, échappement                  Partie d'ouvrage : Conduit                  Description : Conduit</p>

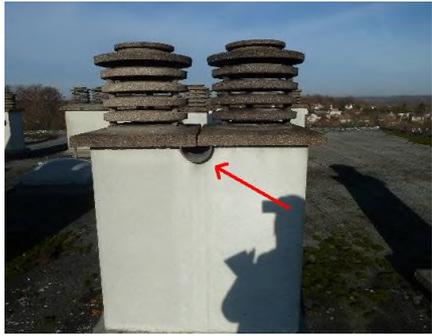
Localisation	Identifiant + Description	Conclusion (justification)	Etat de conservation et préconisations	Photo
Toiture - Terrasse	Identifiant: 13/IMO/0051/SLV/M010 Description: 4 Conduits et 2 mitrons amiante ciment	Présence d'amiante (matériau qui par nature contient de l'amiante)	Score EP (Z-III-RF)	
Toiture - Terrasse	Identifiant: 13/IMO/0051/SLV/M011 Description: 4 canalisation évacuation des cheminées	Présence d'amiante (sur connaissance de l'opérateur)	Score EP (Z-III-RF) <b>Préconisation :</b> Voir les Mesures d'ordre général – Obligations réglementaires

<p>Photo n° Ph11                  Localisation : Toiture - Terrasse                  Ouvrage : Conduits, canalisations et accessoires intérieurs et extérieurs - Conduits de vapeur, fumée, échappement                  Partie d'ouvrage : Conduit                  Description : 4 canalisation évacuation des cheminées</p>

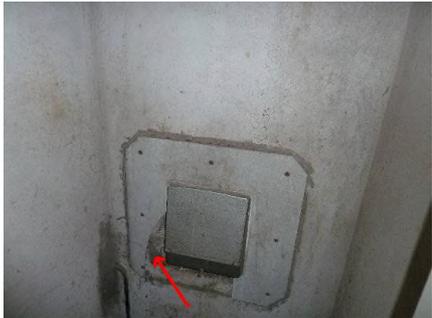
Étage 1 - Local poubelle	<u>Identifiant:</u> 13/IMO/0051/SLV/M001 <u>Description:</u> Plaque en fibre ciment	Présence d'amiante (sur connaissance de l'opérateur)	Score AC2 (Z-II-RR) <b>Préconisation :</b> Voir les Mesures d'ordre général - Obligations réglementaires

<p>Photo n° Ph012                  Localisation : Étage 1 - Local poubelle                  Ouvrage : Vide-ordure                  Partie d'ouvrage : Plaque de protection                  Description : Plaque en fibre ciment</p>
