## Fiche récapitulative du dossier technique « amiante »

Référence du présent DTA :	13/IMO/0050/SLV
Norme méthodologique employée :	AFNOR NFX 46-020 de décembre 2008
Date de création :	17/12/2013
Historique des dates de mise à jour :	.....
	.....
	.....

Département : .. **Seine-et-Marne**  
 Adresse : ..... **11 rue Constant Gallon**  
 Commune : ..... **77310 SAINT-FARGEAU-PONTHIERRY**  
**Parcelle numéro 291,**  
 Désignation et situation du ou des lots de copropriété :  
**Lot numéro Non communiqué,**  
 Périmètre de repérage : .. **Ensemble de la propriété**  
**Nb de niveaux : 5 (caves et combles inclus)**  
**Nb cages d'escaliers principales : 1**  
 Année de construction : ..  
 Fonction principale du bâtiment : **Etablissements sociaux**

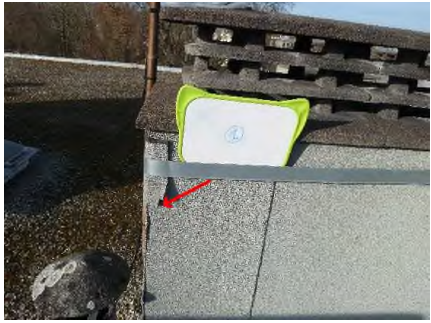
<p>Photo n° Ph01                  Localisation : Toiture - Terrasse                  Ouvrage : Toiture, terrasse et étanchéité - Bardeaux bitumé (type Shingle)                  Partie d'ouvrage : Bardeaux bitumé sur conduit de cheminée                  Description : Bardeaux bitumé</p>

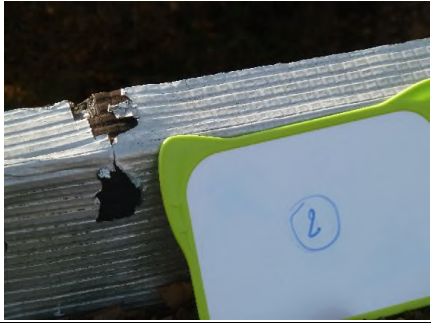
<p>Photo n° Ph02                  Localisation : Toiture - Terrasse                  Ouvrage : Toiture, terrasse et étanchéité - Bardeaux bitumé (type Shingle)                  Partie d'ouvrage : Bardeaux bitumé                  Description : Bardeaux bitumé</p>

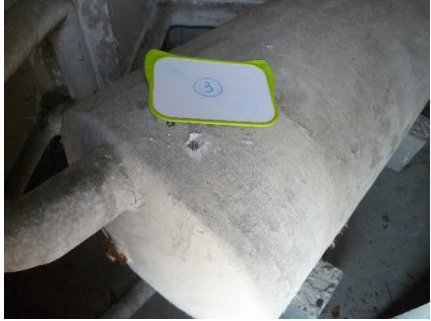
<p>Photo n° Ph03                  Localisation : Toiture - Terrasse                  Ouvrage : Équipements divers et accessoires Ballon d'eau - Tuyauteries                  Partie d'ouvrage : Calorifugeages                  Description : Calorifugeages</p>

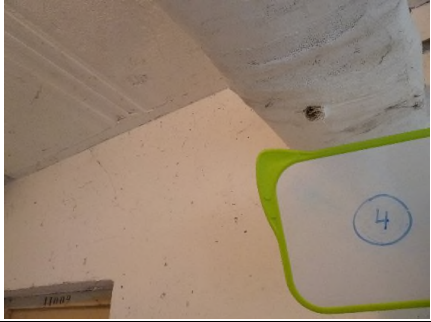
<p>Photo n° Ph04                  Localisation : RDCH - Cave                  Ouvrage : Équipements divers et accessoires - Tuyauteries                  Partie d'ouvrage : Calorifugeages                  Description : Calorifugeages</p>

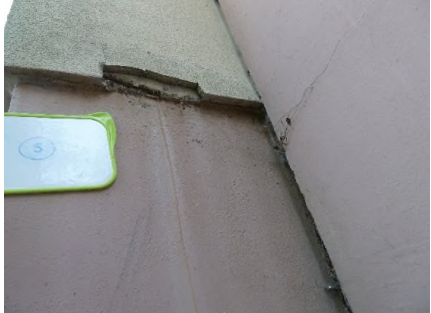
<p>Photo n° Ph05                  Localisation : Bâtiment - Façade                  Ouvrage : Façade extérieure - voile béton                  Partie d'ouvrage : Enduits, peinture                  Description : Enduits projetés, lissés ou talochés</p>

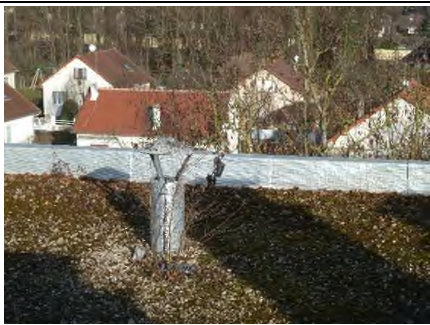
Localisation	Identifiant + Description	Conclusion (justification)	Etat de conservation et préconisations	Photo
Toiture - Terrasse	Identifiant: 13/IMO/0050/SLV/M006 Description: 4 Conduits et 3 mitrons amiante ciment	Présence d'amiante (sur connaissance de l'opérateur)	Score EP (Z-III-RF) <b>Préconisation :</b> Voir les Mesures d'ordre général - Obligations réglementaires

Photo n° Ph06  
 Localisation : Toiture - Terrasse  
 Ouvrage : Conduits, canalisations et accessoires intérieurs et extérieurs - Conduits de vapeur, fumée, échappement  
 Partie d'ouvrage : Conduit + mitron  
 Description : 4 Conduits + 3 mitrons
