Rapport de repérage des matériaux et produits contenant de l'amiante avant réalisation de travaux dans un immeuble bâti

11 Rue C. Gallon - Logement 4 - ESC A6 - R+2
77310 ST FARGEAU PONTIERRY

Date du rapport : 28/01/2020

32la60204-2 28/01/2020 - 09:58

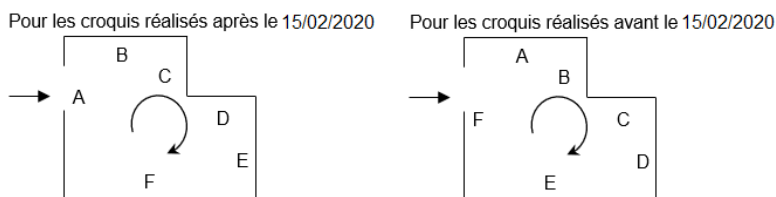
Sens du repérage pour évaluer un local :

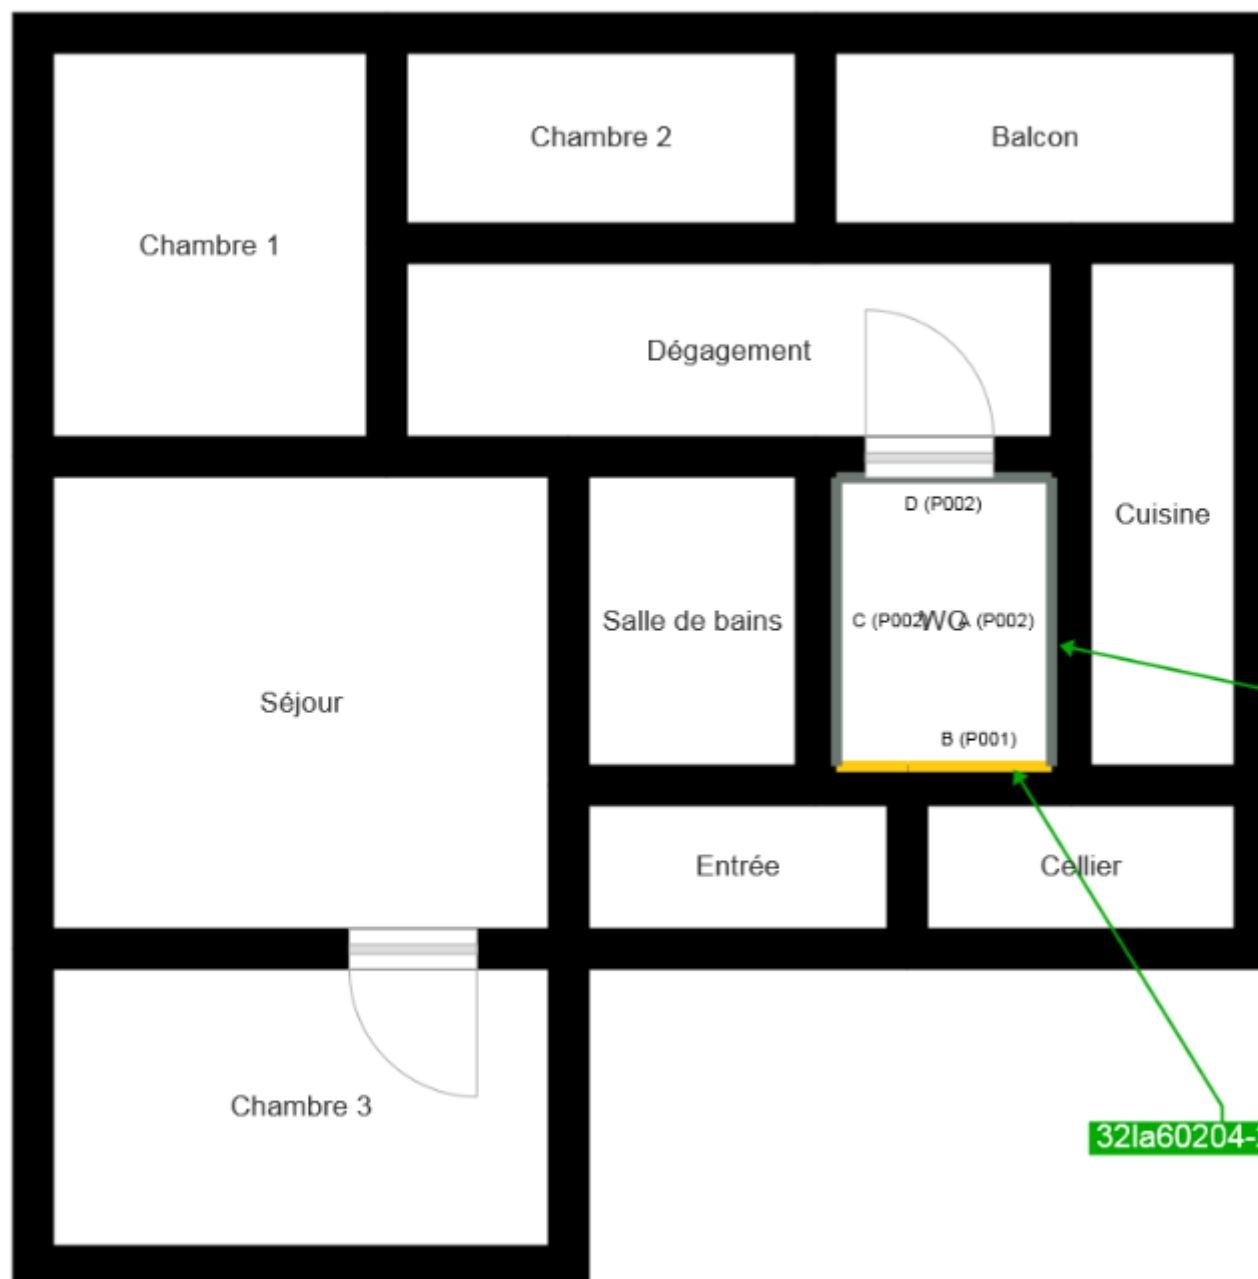
PLANCHE DE REPERAGE

Pièce et Etage	Ouvrage ou composant de la construction	Localisation	Partie d'ouvrage ou de composant à inspecter ou à sonder	Identification	Justification
WC - R+2	Autres	Mur B	Enduit	P001	RESULTAT ANALYSE
WC - R+2	Autres	Mur A	Enduit béton	P002	RESULTAT ANALYSE
WC - R+2	Autres	Mur C, Mur D	Enduit béton	P002	ZPSO

Zone :R+2
