# Rapport de repérage des matériaux et produits contenant de l'amiante avant réalisation de travaux dans un immeuble bâti

4  
11 RUE C.GALLON

77310 ST FARGEAU PONTHIERRY

32LA60404 28/09/2020 - 12:34

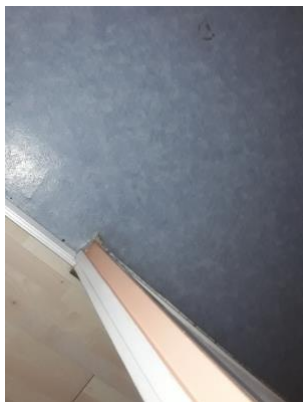
<b>Identification : P003</b>
<b>Pièce et étage : Chambre 3 R+4</b>
<b>Localisation : Sol</b>
<b>Parties d'ouvrages ou de composants : Revêtements de sols (Sous-couches (carton, feutre, -) des revêtements souples)</b>
<b>Descriptif Laboratoire : Revêtement souple bleu + colle polymère jaune en faible quantité non séparable</b>
<b>Résultat (justification) : Amiante non détectée (RESULTAT ANALYSE)</b>

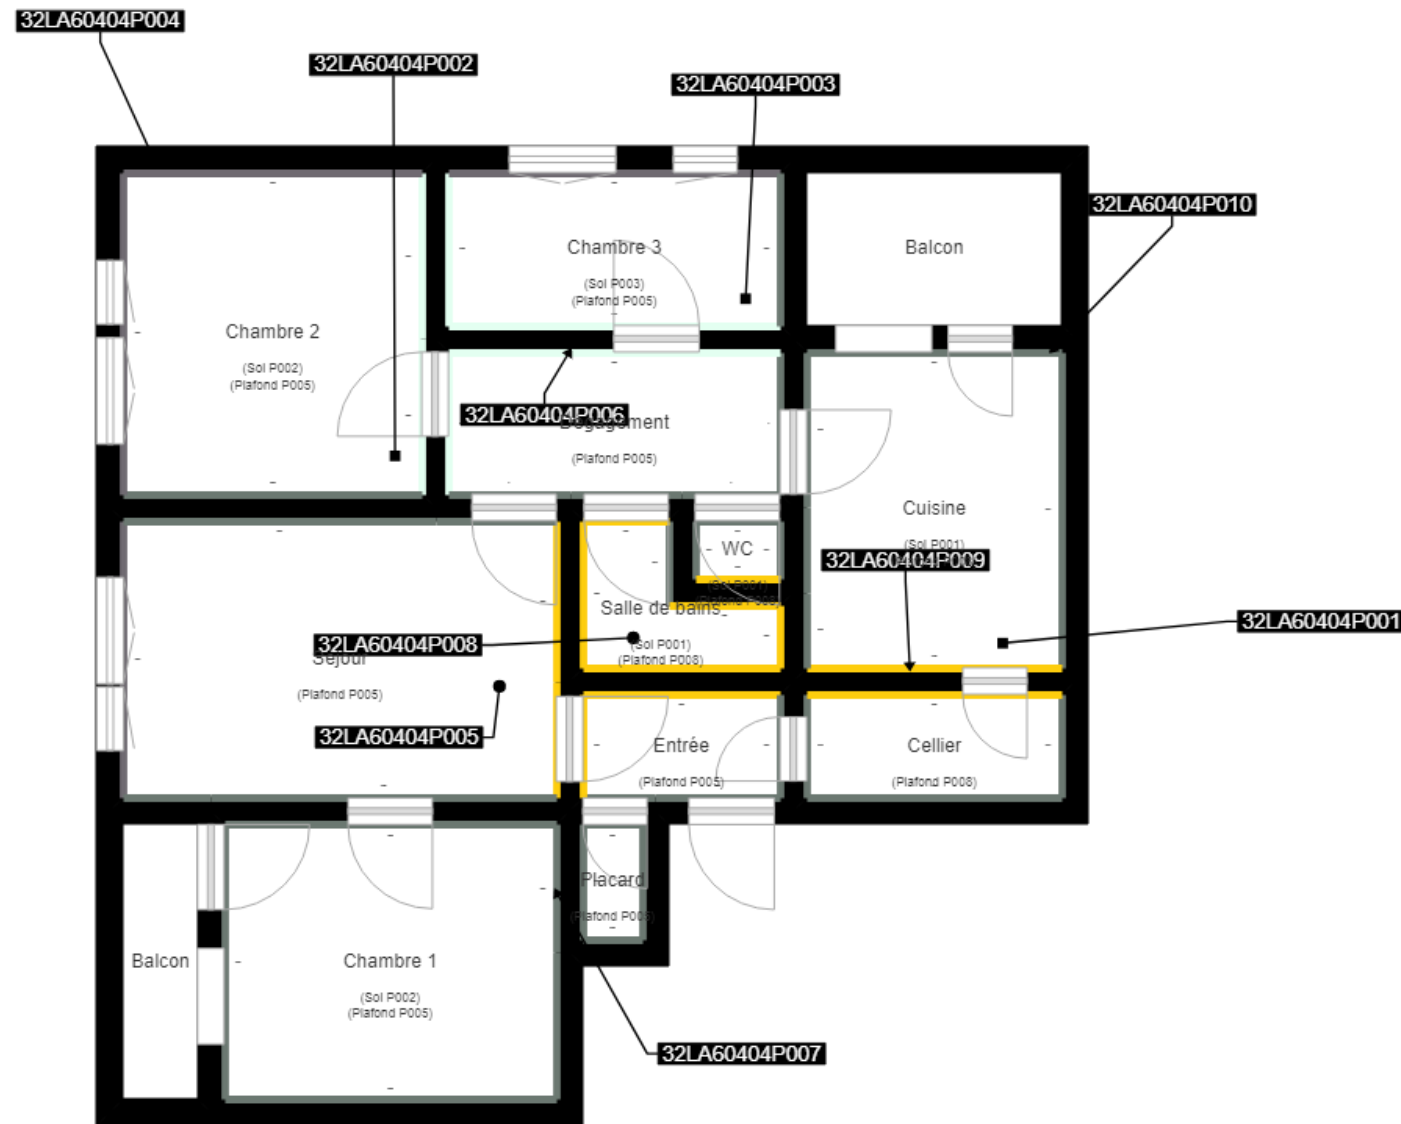
## PLANCHE DE REPERAGE

Bien : 32LA60404 - 4 11 RUE  
C.GALLON 77310 ST FARGEAU  
PONTHIERRY
