AMIANTE « AVANT TRAVAUX »

Rapport de mission de repérage des matériaux et produits contenant de l'amiante avant réalisation de travaux

Numéro de dossier : 2014-01-018 SL OPH77 - 41
Date du repérage : 17/12/2013

Immeuble bâti visité	
Adresse	Rue : 41 rue Constant Gallon Bât., escalier, niveau, appartement n°, lot n° : Lot numéro Non communiqué, Code postal, ville : . 77310 SAINT-FARGEAU-PONTHIERRY Parcelle numéro 288,
Périmètre de repérage : Ensemble de la propriété Nb de niveaux : 5 (caves et combles inclus) Nb cages d'escaliers principales : 1
Type de logement : Fonction principale du bâtiment : Année de construction : 4 logements par palier + caves en sous-sol + toiture Etablissements sociaux

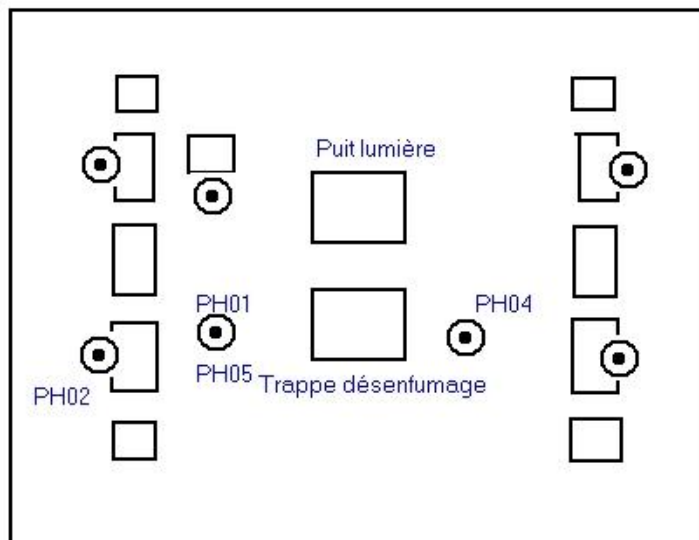
Bâtiment 41
Toiture

Planche (croquis) de repérage technique effectué par le cabinet : Cabinet AVICEA, auteur : LEVITAN Serge
Dossier n° 2014-01-018 SL OPH77 - 41 du
Adresse du bien : 41 rue Constant Gallon 77310 SAINT-FARGEAU-PONTHIERRY

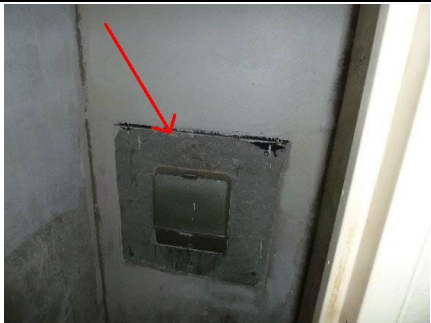
<p>Photo n° PH03 Localisation : Étage 4 - Local technique Ouvrage : Local poubelle Partie d'ouvrage : Plaque de protection Description : Plaque fibre ciment</p>

Étage 4 - Local technique	<u>Identifiant:</u> 2014-01-018 SL OPH77 - 41 /M004 <u>Description:</u> Plaque fibre ciment	Présence d'amiante (sur jugement de l'opérateur) Voir PV d'analyse d'autres bâtiments en annexe	Score EP (Z-II-RF) Préconisation : Voir les Mesures d'ordre général – Obligations réglementaires

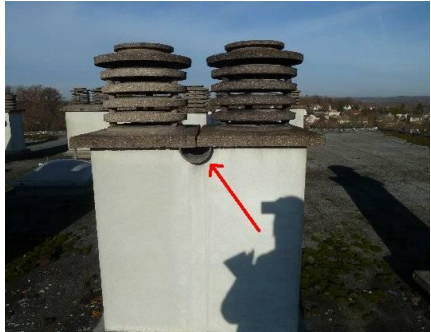
<p>Photo n° PH02 Localisation : Toiture - Terrasse Ouvrage : Conduits, canalisations et accessoires intérieurs et extérieurs - Conduits de fluides (air, eau, vapeur, fumée, autres fluides) Partie d'ouvrage : Canalisation Description : 4 gouttière d'évacuation</p>

Toiture - Terrasse	<u>Identifiant:</u> 2014-01-018 SL OPH77 - 41 /M002 <u>Description:</u> 4 gouttière d'évacuation	Présence d'amiante (sur jugement de l'opérateur) Voir PV d'analyse d'autres bâtiments en annexe	Préconisation : Voir les Mesures d'ordre général – Obligations réglementaires

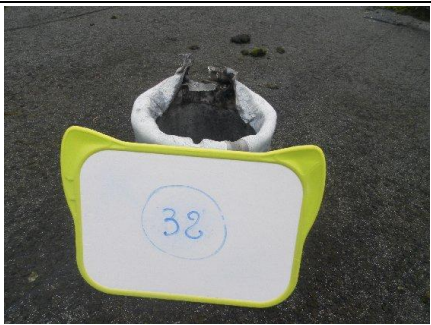
<p>Photo n° PH01 Localisation : Toiture - Terrasse Ouvrage : Conduits, canalisations et accessoires intérieurs et extérieurs - Conduits de fluides (air, eau, vapeur, fumée, autres fluides) Partie d'ouvrage : Conduit Description : 3 conduits et 2 mitrons amiante ciment</p>

Toiture - Terrasse	<u>Identifiant:</u> 2014-01-018 SL OPH77 - 41 /M006-P33 <u>Description:</u> 3 Conduit amiante ciment	Présence d'amiante (Après analyse en laboratoire)

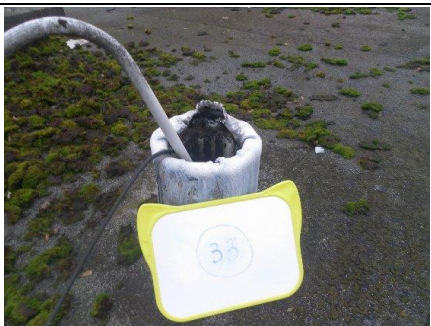
<p>Photo n° PH04 Localisation : Toiture - Terrasse Ouvrage : Conduits, canalisations et accessoires intérieurs et extérieurs - Conduits de fluides (air, eau, vapeur, fumée, autres fluides) Partie d'ouvrage : Conduit Description : 3 Conduit amiante ciment Localisation sur croquis : PH04</p>

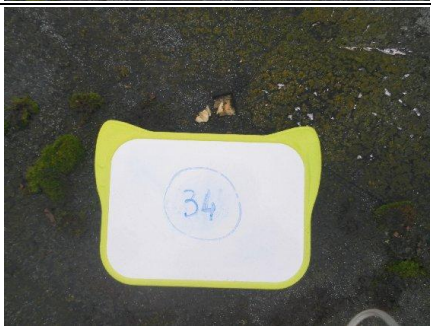
<p>Photo n° PH05 Localisation : Toiture - Terrasse Ouvrage : Toiture, terrasse et étanchéité - Bardeaux bitumé (type Shingle) Partie d'ouvrage : Bardeaux bitumé Description : Bardeaux bitumé Localisation sur croquis : PH05</p>

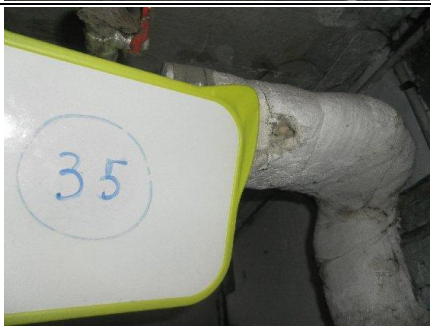
<p>Photo n° PH06 Localisation : RDCH - Cave Ouvrage : Équipements divers et accessoires - Tuyauteries Partie d'ouvrage : Calorifugeages Description : Calorifugeages Localisation sur croquis : PH06</p>

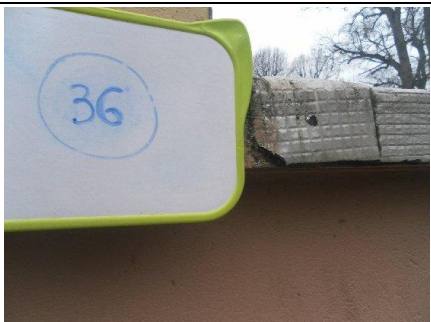
<p>Photo n° PH07 Localisation : RDCH - Garage Ouvrage : box, garage étanchéité - Bardeaux bitumé (type Shingle) Partie d'ouvrage : Bardeaux bitumé Description : Bardeaux bitumé Localisation sur croquis : PH07</p>
