AMIANTE « AVANT TRAVAUX »

Rapport de mission de repérage des matériaux et produits contenant de l'amiante avant réalisation de travaux

Numéro de dossier : 2014-01-018 SL OPH77 - 43
Date du repérage : 17/12/2013

Immeuble bâti visité	
Adresse	Rue : 43 rue Constant Gallon Bât., escalier, niveau, appartement n°, lot n° : Lot numéro Non communiqué, Code postal, ville : . 77310 SAINT-FARGEAU-PONTHIERRY Parcelle numéro 288,
Périmètre de repérage : Ensemble de la propriété Nb de niveaux : 5 (caves et combles inclus) Nb cages d'escaliers principales : 1
Type de logement : Fonction principale du bâtiment : Année de construction : 4 logements par palier + caves en sous-sol + toiture Etablissements sociaux

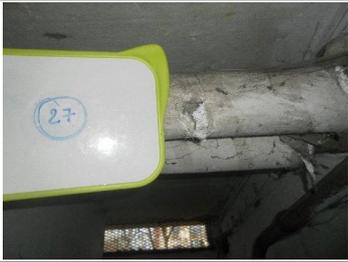
Localisation	Identifiant + Description	Photo
RDCH - Cave	<p><u>Identifiant:</u> 2014-01-018 SL OPH77 - 43 /M007-P27 <u>Description:</u> Calorifugeages</p>

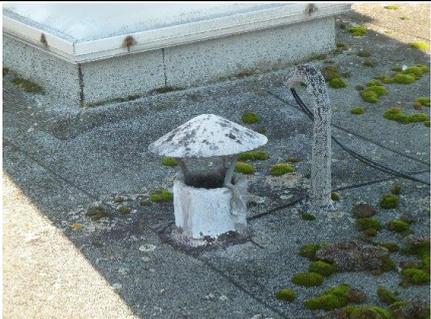
<p>Photo n° PH01 Localisation : Toiture - Terrasse Ouvrage : Conduits, canalisations et accessoires intérieurs et extérieurs - Conduits de fluides (air, eau, vapeur, fumée, autres fluides) Partie d'ouvrage : Conduit Description : 3 Conduits et 2 mitrons amiante ciment</p>

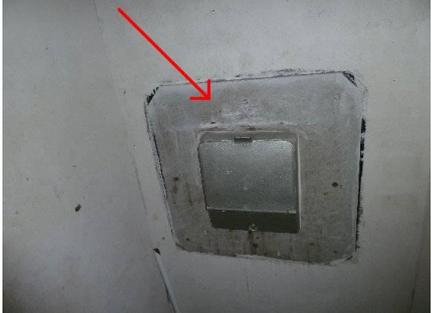
<p>Photo n° PH03 Localisation : Étage 3 - Local poubelle Ouvrage : Local poubelle Partie d'ouvrage : Plaque de protection Description : Plaque fibre ciment</p>

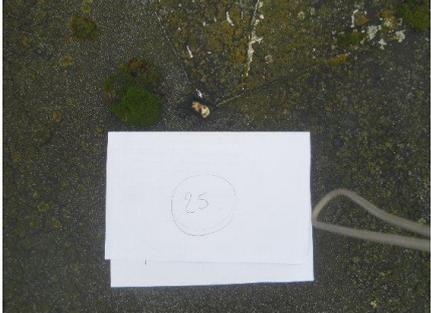
<p>Photo n° Ph04 Localisation : Toiture - Terrasse Ouvrage : Toiture, terrasse et étanchéité - Bardeaux bitumé (type Shingle) Partie d'ouvrage : Bardeaux bitumé Description : Bardeaux bitumé Localisation sur croquis : PH04</p>

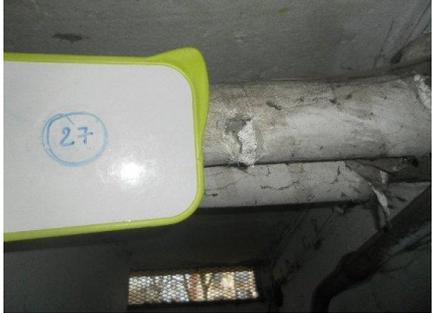
<p>Photo n° PH05 Localisation : RDCH - Cave Ouvrage : Équipements divers et accessoires - Tuyauteries Partie d'ouvrage : Calorifugeages Description : Calorifugeages Localisation sur croquis : PH05</p>

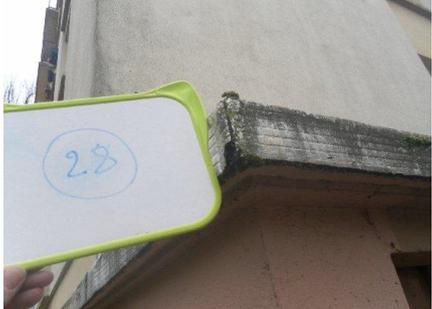
<p>Photo n° PH06 Localisation : RDCH - Garage Ouvrage : Box garage étanchéité - Bardeaux bitumé (type Shingle) Partie d'ouvrage : Bardeaux bitumé Description : Bardeaux bitumé Localisation sur croquis : PH06</p>
