AMIANTE « AVANT TRAVAUX »

Rapport de mission de repérage des matériaux et produits contenant de l'amiante avant réalisation de travaux

Numéro de dossier : 2014-01-018 SL OPH77 - 44
 Date du repérage : 17/12/2013

Immeuble bâti visité	
Adresse	Rue : 44 rue Constant Gallon Bât., escalier, niveau, appartement n°, lot n°: Lot numéro Non communiqué, Code postal, ville : . 77310 SAINT-FARGEAU-PONTHIERRY Parcelle numéro 287,
Périmètre de repérage : Ensemble de la propriété Nb de niveaux : 5 (caves et combles inclus) Nb cages d'escaliers principales : 1
Type de logement : Fonction principale du bâtiment : Année de construction : 4 logements par palier + caves en sous-sol + toiture Etablissements sociaux

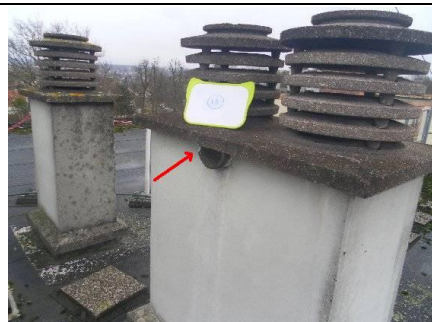
Photo n° PH05
Localisation : Toiture - Terrasse
Ouvrage : Toiture, terrasse et étanchéité - Bardeaux bitumé (type Shingle)
Partie d'ouvrage : Bardeaux bitumé
Description : Bardeaux bitumé
Localisation sur croquis : PH05
