## AMIANTE « AVANT TRAVAUX »

### produits contenant de l'amiante avant réalisation de travaux

Numéro de dossier : 2014-01-018 SL OPH77 - 45  
Date du repérage : 17/12/2013

Immeuble bâti visité	
Adresse	Rue : ..... <b>45 rue Constant Gallon</b> Bât., escalier, niveau, appartement n°, lot n° : <b>Lot numéro Non communiqué,</b> Code postal, ville : . <b>77310 SAINT-FARGEAU-PONTHIERRY</b> <b>Parcelle numéro 288,</b>
Périmètre de repérage :	..... <b>Ensemble de la propriété</b> <b>Nb de niveaux : 5 (caves et combles inclus)</b> <b>Nb cages d'escaliers principales : 1</b>
Type de logement : Fonction principale du bâtiment : Année de construction :	..... <b>4 logements par palier + caves en sous-sol + toiture</b> ..... <b>Etablissements sociaux</b> .....

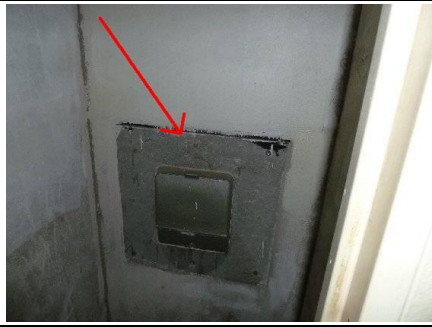
Étage 1 - Local poubelle	<u>Identifiant:</u> 2014-01-018 SL OPH77 - 45/M003-PH03 <u>Description:</u> Plaque fibre ciment	Présence d'amiante (sur jugement de l'opérateur) Voir PV d'analyse d'autres bâtiments en annexe	Score EP (Z-III-RF) <b>Préconisation :</b> Voir les Mesures d'ordre général – Obligations réglementaires

Photo n° PH03  
Localisation : Étage 1 - Local poubelle  
Ouvrage : Local poubelle  
Partie d'ouvrage : Plaque de protection  
Description : Plaque fibre ciment

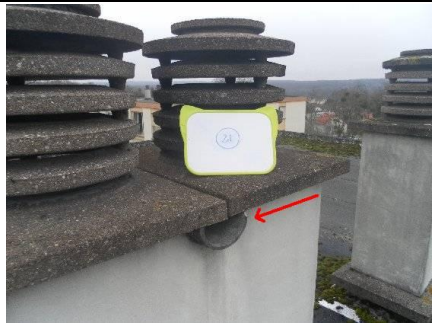
Toiture - Terrasse	<u>Identifiant:</u> 2014-01-018 SL OPH77 - 45 M002-P21 <u>Description:</u> 4 Gouttière d'évacuation	Présence d'amiante (Après analyse en laboratoire)	Score EP (Z-II-RF) <b>Préconisation :</b> Voir les Mesures d'ordre général – Obligations réglementaires

Photo n° PH02  
Localisation : Toiture - Terrasse  
Ouvrage : Conduits, canalisations et accessoires intérieurs et extérieurs - Conduits de fluides (air, eau, vapeur, fumée, autres fluides)  
Partie d'ouvrage : Canalisation  
Description : Canalisation d'évacuation

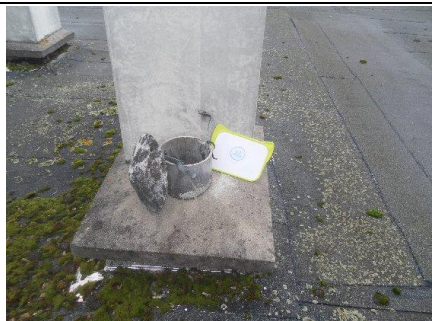
Localisation	Identifiant + Description	Conclusion (justification)	Etat de conservation** et préconisations*	Photo
Toiture - Terrasse	<u>Identifiant:</u> 2014-01-018 SL OPH77 - 45 -P22 <u>Description:</u> 3 Conduits et 2 mitrons	Présence d'amiante (Après analyse en laboratoire)	Score EP (Z-III-RF) <b>Préconisation :</b> Voir les Mesures d'ordre général – Obligations réglementaires

Photo n° PH01  
Localisation : Toiture - Terrasse  
Ouvrage : Conduits, canalisations et accessoires intérieurs et extérieurs - Conduits de fluides (air, eau, vapeur, fumée, autres fluides)  
Partie d'ouvrage : Conduit  
Description : 3 Conduits et 2 mitrons

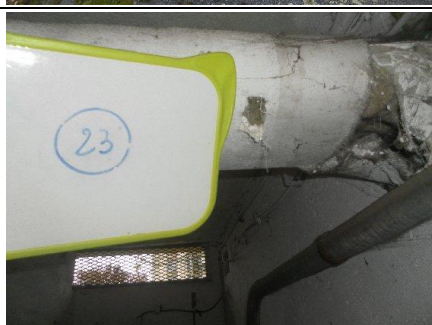
Localisation	Identifiant + Description	Photo
RDCH - Cave	<u>Identifiant:</u> 2014-01-018 SL OPH77 - 45/M009-P23 <u>Description:</u> Calorifugeages

Photo n° PH05  
Localisation : RDCH - Cave  
Ouvrage : Équipements divers et accessoires - Tuyauteries  
Partie d'ouvrage : Calorifugeages  
Description : Calorifugeages  
Localisation sur croquis : PH05

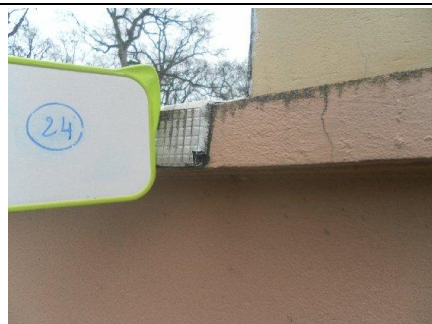
RDCH - Garage	<u>Identifiant:</u> 2014-01-018 SL OPH77 - 45/M010-P24 <u>Description:</u> Bardeaux bitumé

Photo n° PH06  
Localisation : RDCH - Garage  
Ouvrage : Box garage étanchéité - Bardeaux bitumé (type Shingle)  
Partie d'ouvrage : Bardeaux bitumé  
Description : Bardeaux bitumé  
Localisation sur croquis : PH05
