Rapport de mission de repérage des matériaux et produits contenant de l'amiante avant réalisation de travaux

R. 4412-97 modifié par le décret 2012-639 du 4 mai 2012
Norme NF X 46-020

45 RUE CONSTANT GALLON

77310 SAINT FARGEAU PONTIERRY

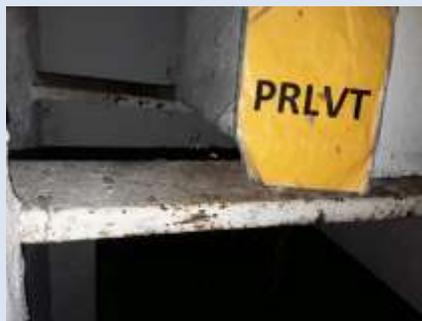
| PRELEVEMENT : STFAR-45-GALL-VOP002 | | | |

| PRELEVEMENT : STFAR-45-GALL-VOP002 | | | |
|---|---|---|---|
| Peinture | Peintures multiples en vrac | 29/12/2017 | JULIEN Mickaël |
| Vide-ordures | | Amiante non détecté | |

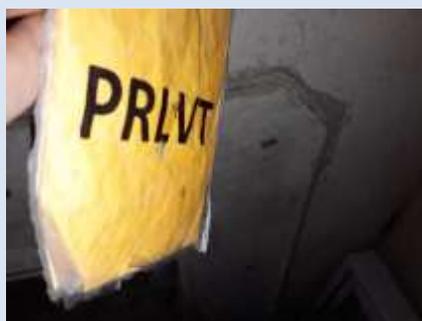
PRELEVEMENT : STFAR-45-GALL-VOP003

| NOM DU CLIENT | NUMERO DU DOSSIER | PIECE OU LOCAL | |
|---|--|---|---|
| Plaque de type « Glasal » | Matériau gris en vrac avec fibres visibles | 29/12/2017 | JULIEN Mickaël |
| Mur B | | Amiante détecté (Chrysotile) | |

| PIECE | ETAGE | ELEMENTS | DESCRIPTIF LABORATOIRE | REPERAGE | Echantillon | METHODE | ETAT | RESULTAT |
|---|---|---|--|---|---|---|---|---|
| Locaux vide-ordures | | Plaque de type « Glasal » | Matériau gris en vrac avec fibres visibles | Mur B | STFAR-45-GALL-VOP003 | RESULTAT ANALYSE | BON ETAT | Amiante détecté (Chrysotile) |

| Fonction Analyse | Technique analytique et date d'analyse | Résultat | Type d'analyse | N° de prélevement |
|--|--|---|---|---|
| Matériau gris en vrac avec fibres visibles | MOLP le 06/01/2018 | Présence de fibres d'amiante | Chrysoptile | 2 |

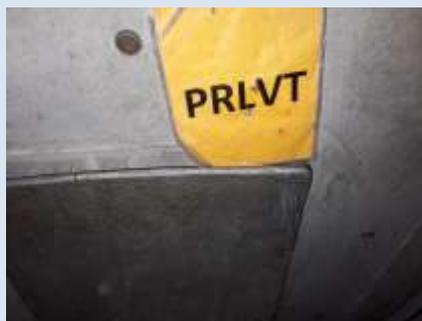
PRELEVEMENT : STFAR-45-GALL-VOP004

| NOM DU CLIENT | NUMERO DU DOSSIER | PIECE OU LOCAL | |
|---|---|---|---|
| Peinture | Peinture en vrac | 29/12/2017 | JULIEN Mickaël |
| Pelles vides-ordures | | Amiante non détecté | |

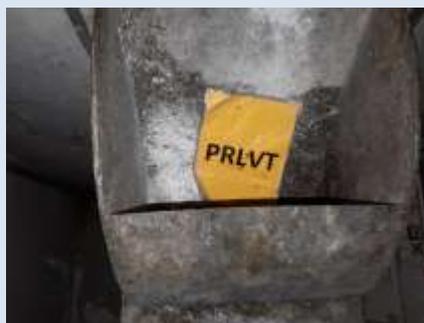
| PRELEVEMENT : STFAR-45-GALL-VOP006 | | | |

| PRELEVEMENT : STFAR-45-GALL-VOP006 | | | |
|---|---|---|---|
| Joint d'étanchéité | Mousse grise avec poussières | 29/12/2017 | JULIEN Mickaël |
| Pelles vides-ordures | | Amiante non détecté | |

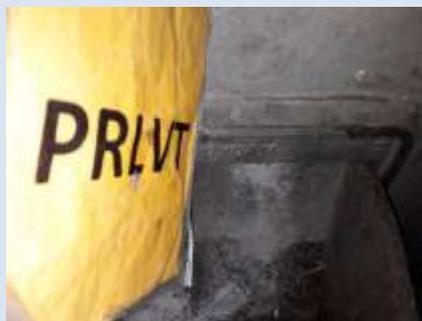
PRELEVEMENT : STFAR-45-GALL-VOP007

| NOM DU CLIENT | NUMERO DU DOSSIER | PIECE OU LOCAL | |
|---|---|---|---|
| Joint | Mousse noire avec poussières | 29/12/2017 | JULIEN Mickaël |
| Pelles vides-ordures | | Amiante non détecté | |

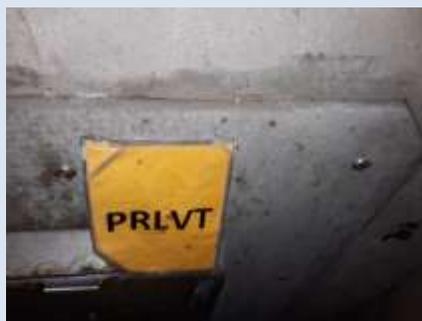
PRELEVEMENT : STFAR-45-GALL-VOP008

| NOM DU CLIENT | NUMERO DU DOSSIER | PIECE OU LOCAL | |
|---|--|---|---|
| Plaque de type « Glasal » | Matériau gris en vrac avec fibres visibles | 29/12/2017 | JULIEN Mickaël |
| Mur B | | Amiante détecté (Chrysotile) | |

| PIECE | ETAGE | ELEMENTS | DESCRIPTIF LABORATOIRE | REPERAGE | Echantillon | METHODE | ETAT | RESULTAT |
|---|---|---|--|---|---|---|---|---|
| Locaux vide-ordures | | Plaque de type « Glasal » | Matériau gris en vrac avec fibres visibles | Mur B | STFAR-45-GALL-VOP008 | RESULTAT ANALYSE | BON ETAT | Amiante détecté (Chrysotile) |

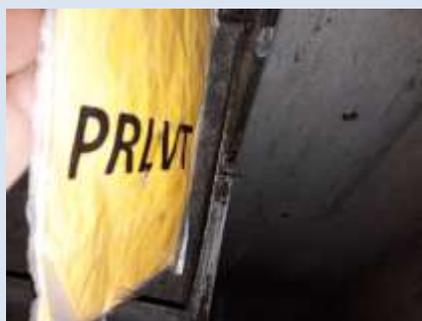
PRELEVEMENT : STFAR-45-GALL-VOP009

| NOM DU CLIENT | NUMERO DU DOSSIER | PIECE OU LOCAL | |
|---|---|---|---|
| Joint | Mousse noire avec poussières + colle polymère jaune non séparable | 29/12/2017 | JULIEN Mickaël |
| Pelles vides-ordures | | Amiante non détecté | |

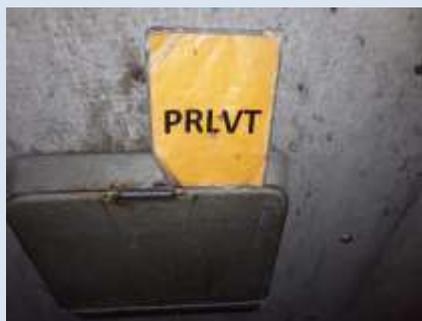
PRELEVEMENT : STFAR-45-GALL-VOP010

| NOM DU CLIENT | NUMERO DU DOSSIER | PIECE OU LOCAL | |
|---|---|---|---|
| Peinture | Peinture en vrac | 29/12/2017 | JULIEN Mickaël |
| Pelles vides-ordures | | Amiante non détecté | |
