## AMIANTE « AVANT TRAVAUX »

### Rapport de mission de repérage des matériaux et produits contenant de l'amiante avant réalisation de travaux

Numéro de dossier : 2014-01-018 SL OPH77 - 39  
Date du repérage : 17/12/2013

Immeuble bâti visité	
Adresse	Rue : ..... <b>39 rue Constant Gallon</b> Bât., escalier, niveau, appartement n°, lot n° : <b>Lot numéro Non communiqué,</b> Code postal, ville : . <b>77310 SAINT-FARGEAU-PONTHIERRY</b> <b>Parcelle numéro 355,</b>
Périmètre de repérage :	..... <b>Ensemble de la propriété</b> <b>Nb de niveaux : 5 (caves et combles inclus)</b> <b>Nb cages d'escaliers principales : 1</b>
Type de logement : Fonction principale du bâtiment : Année de construction :	..... <b>4 logements par palier + caves en sous-sol + toiture</b> ..... <b>Etablissements sociaux</b> .....

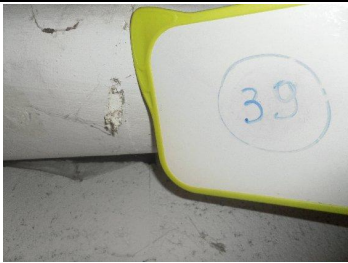
Localisation	Identifiant + Description	Photo
RDCH - Cave	<p><u>Identifiant</u>: 2014-01-018 SL OPH77 - 39 /M003-P39</p> <p><u>Description</u>: Calorifugeages</p>

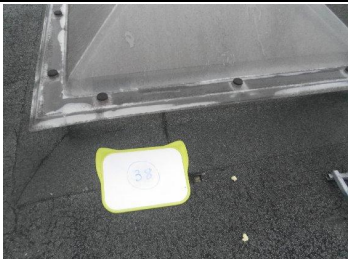
Toiture - Terrasse	<p><u>Identifiant</u>: 2014-01-018 SL OPH77 - 39 /M002-P38</p> <p><u>Description</u>: Bardeaux bitumé</p>

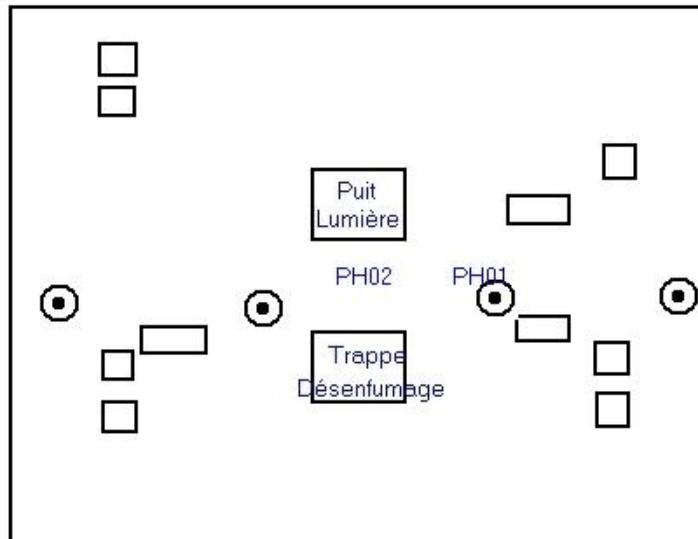
7.1 - Annexe - Schéma de repérage

Bâtiment 39  
Toiture

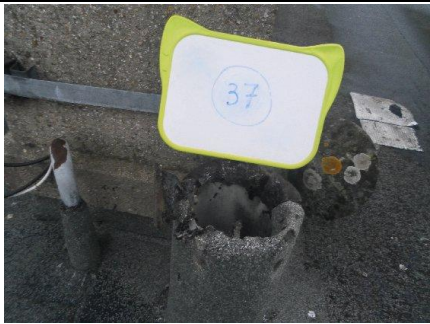
<p>Photo n° PH01                  Localisation : Toiture - Terrasse                  Ouvrage : Conduits, canalisations et accessoires intérieurs et extérieurs - Conduits de fluides (air, eau, vapeur, fumée, autres fluides)                  Partie d'ouvrage : Conduit                  Description : 4 Conduits et 2 mitrons amiante ciment                  Localisation sur croquis : PH01</p>
 	<p>Photo n° PH02                  Localisation : Toiture - Terrasse                  Ouvrage : Toiture, terrasse et étanchéité - Bardeaux bitumé (type Shingle)                  Partie d'ouvrage : Bardeaux bitumé                  Description : Bardeaux bitumé                  Localisation sur croquis : PH02</p>

Localisation	Identifiant + Description	Conclusion (justification)	Etat de conservation** et préconisations*	Photo
Toiture - Terrasse	<p><u>Identifiant</u>: 2014-01-018 SL OPH77 - 39 /M001-P37</p> <p><u>Description</u>: 4 Conduits et 2 mitrons amiante ciment</p>	Présence d'amiante (Après analyse en laboratoire)	<p>Score EP (Z-III-RF)</p> <p><b>Préconisation</b> : Voir les Mesures d'ordre général – Obligations réglementaires</p>

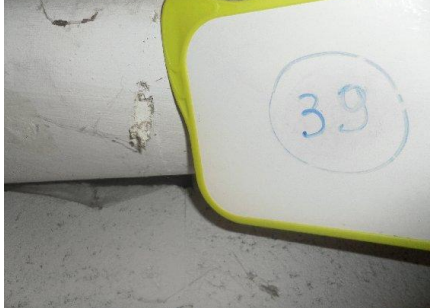
<p>Photo n° PH03                  Localisation : RDCH - Cave                  Ouvrage : Équipements divers et accessoires - Tuyauteries                  Partie d'ouvrage : Calorifugeages                  Description : Calorifugeages                  Localisation sur croquis : PH03</p>
