AMIANTE « AVANT TRAVAUX »

Rapport de mission de repérage des matériaux et produits contenant de l'amiante avant réalisation de travaux

Numéro de dossier : 2014-01-018 SL OPH77 - 11
Date du repérage : 17/12/2013

Immeuble bâti visité	
Adresse	Rue : 11 rue Constant Gallon Bât., escalier, niveau, appartement n°, lot n°: Lot numéro Non communiqué, Code postal, ville : . 77310 SAINT-FARGEAU-PONTHIERRY Parcelle numéro 291,
Périmètre de repérage : Ensemble de la propriété Nb de niveaux : 5 (caves et combles inclus) Nb cages d'escaliers principales : 1
Type de logement : Fonction principale du bâtiment : Année de construction : 4 logements par palier + caves en sous-sol + toiture Etablissements sociaux

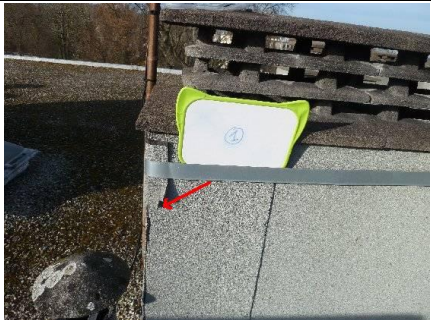
<p>Photo n° Ph01 Localisation : Toiture - Terrasse Ouvrage : Toiture, terrasse et étanchéité - Bardeaux bitumé (type Shingle) Partie d'ouvrage : Bardeaux bitumé sur conduit de cheminée Description : Bardeaux bitumé</p>

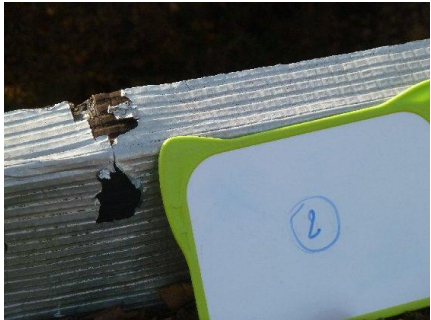
<p>Photo n° Ph02 Localisation : Toiture - Terrasse Ouvrage : Toiture, terrasse et étanchéité - Bardeaux bitumé (type Shingle) Partie d'ouvrage : Bardeaux bitumé Description : Bardeaux bitumé</p>

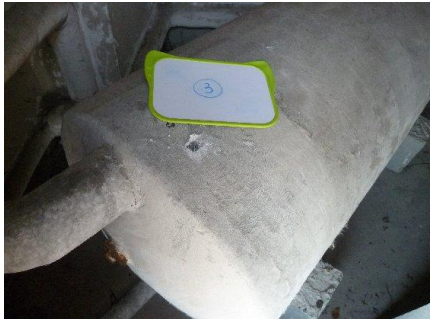
<p>Photo n° Ph03 Localisation : Toiture - Terrasse Ouvrage : Équipements divers et accessoires Ballon d'eau - Tuyauteries Partie d'ouvrage : Calorifugeages Description : Calorifugeages</p>

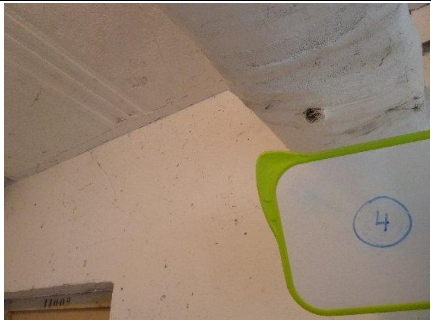
<p>Photo n° Ph04 Localisation : RDCH - Cave Ouvrage : Équipements divers et accessoires - Tuyauteries Partie d'ouvrage : Calorifugeages Description : Calorifugeages</p>

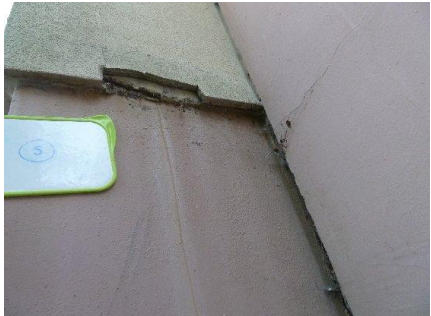
<p>Photo n° Ph05 Localisation : Bâtiment - Façade Ouvrage : Façade extérieure - voile béton Partie d'ouvrage : Enduits, peinture Description : Enduits projetés, lissés ou talochés</p>
