## Rapport de mission de repérage des matériaux et produits de la liste A à intégrer au « Dossier Amiante – Parties Privatives »

Numéro de dossier : OPH77 33PAP0000

Date du repérage : 02/12/2014

Immeuble bâti visité	
Adresse	Rue : ..... <b>16, CITE TIMBERT</b> Bât., escalier, niveau, appartement n°, lot n°: <b>Ce bien ne fait pas partie d'une copropriété</b> Code postal, ville : . <b>77140 MONTCOURT-FROMONVILLE</b>
Périmètre de repérage :	..... <b>Partie privative</b>
Type de logement :	..... <b>F4</b>
Fonction principale du bâtiment :	..... <b>Habitation (maisons individuelles)</b>
Année de construction :	..... <b>&lt; 1997</b>

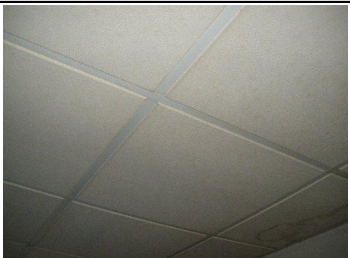
Localisation	Identifiant + Description	Photo
Chambre 2	Identifiant: M002-P2 Description: Faux plafonds

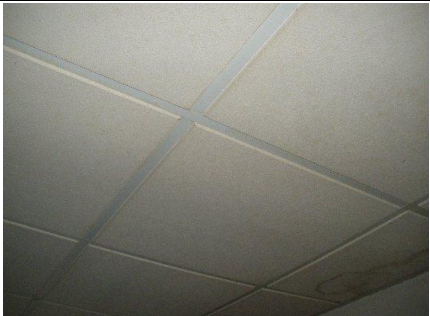
Photo n° Ph7406 Localisation : Chambre 2 Ouvrage : Flocages, Calorifugeages, Faux plafonds Partie d'ouvrage : Faux plafonds Description : Faux plafonds
----------------------------------------------------------------------------------	---------------------------------------------------------------------------------------------------------------------------------------------------------------------
