Rapport de mission de repérage des matériaux et produits de la liste A à intégrer au « Dossier Amiante – Parties Privatives »

Numéro de dossier : OPH77 33PAR0000

Date du repérage : 02/12/2014

Immeuble bâti visité	
Adresse	Rue : 18, CITE TIMBERT Bât., escalier, niveau, appartement n°, lot n°: Ce bien ne fait pas partie d'une copropriété Code postal, ville : . 77140 MONTCOURT-FROMONVILLE
Périmètre de repérage : Partie privative
Type de logement : F4
Fonction principale du bâtiment : Habitation (maisons individuelles)
Année de construction : < 1997

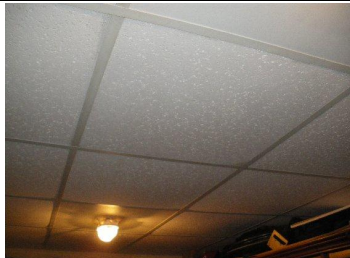
Localisation	Identifiant + Description	Photo
Chambre 1	Identifiant: M001-P1 Description: Faux plafonds

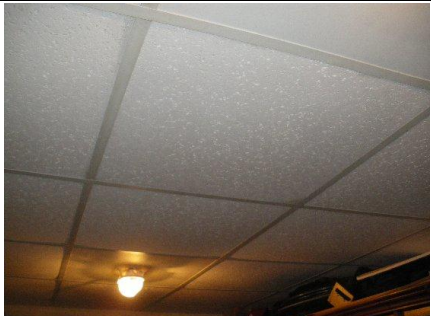
Photo n° Ph7405 Localisation : Chambre 1 Ouvrage : Flocages, Calorifugeages, Faux plafonds Partie d'ouvrage : Faux plafonds Description : Faux plafonds
--	---

Fraction Analysée	Technique analytique et date d'analyse	Résultat	Type d'amiante	No de Prépas
Faux-plafand beige fibreux homogène	MOLP le 19/01/2015	Amiante non détecté	---	2
