## Rapport de mission de repérage des matériaux et produits contenant de l'amiante avant réalisation de travaux

21 RUE DES PECHEURS

MODULE 35DAE0001  
77360 VAIRES SUR MARNE

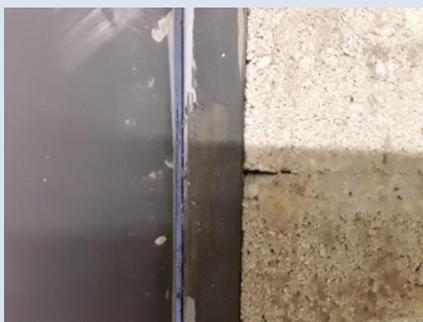
PRELEVEMENT : 35DAE0001P001			
NOM DU CLIENT	NUMERO DU DOSSIER		PIECE OU LOCAL
OPH77	35DAE0001 05/03/2019		Local 1 (RC)
ELEMENT	DESCRIPTIF DU LABORATOIRE	DATE DE PRELEVEMENT	NOM DE L'OPERATEUR
Peinture	Peintures multiples en vrac	05/03/2019	TAVARES Serge
LOCALISATION		RESULTAT	
Portes locaux communs		Amiante non détecté

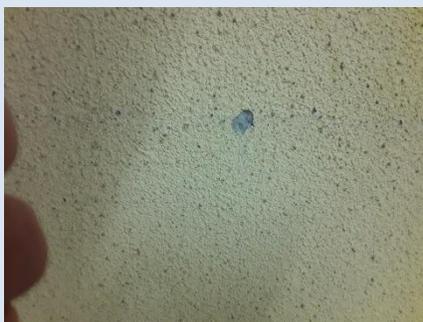
PRELEVEMENT : 35DAE0001P002			
NOM DU CLIENT	NUMERO DU DOSSIER		PIECE OU LOCAL
OPH77	35DAE0001 05/03/2019		Local 1 (RC)
ELEMENT	DESCRIPTIF DU LABORATOIRE	DATE DE PRELEVEMENT	NOM DE L'OPERATEUR
Peinture	Matériau gris en vrac non séparable + peinture non séparable	05/03/2019	TAVARES Serge
LOCALISATION		RESULTAT	
Murs		Amiante non détecté

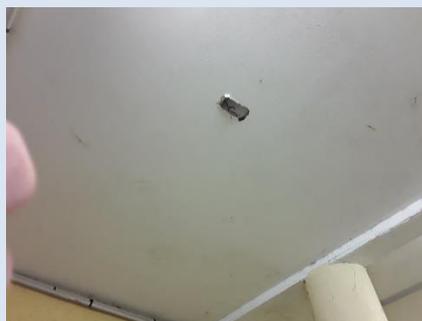
PRELEVEMENT : 35DAE0001P003			
NOM DU CLIENT	NUMERO DU DOSSIER		PIECE OU LOCAL
OPH77	35DAE0001 05/03/2019		Local 1 (RC)
ELEMENT	DESCRIPTIF DU LABORATOIRE	DATE DE PRELEVEMENT	NOM DE L'OPERATEUR
Enduit / Peinture plaque de plâtre	Peinture non séparable + carton	05/03/2019	TAVARES Serge
LOCALISATION		RESULTAT	
Plafond		Fr2:Amiante non détecté
