Rapport de mission de repérage des matériaux et produits contenant de l'amiante avant réalisation de travaux

Référence : RAAT_35LAE0508

Bien : Appartement

Adresse : 21 rue Des Pêcheurs 77360 VAIRES-SUR-MARNE

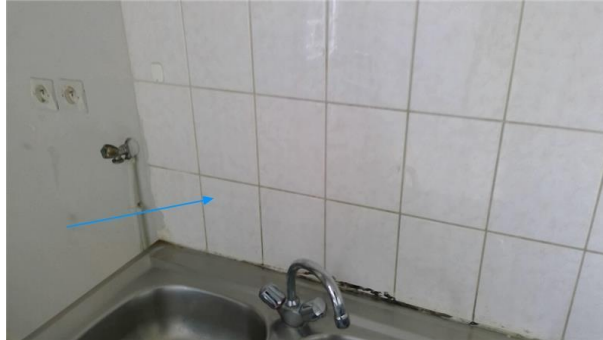
PRELEVEMENT : P001

Emplacement

Nom du client	Numéro de dossier	Localisation
HABITAT 77 OPH DE SEINE DE MARNE	RAAT_35LAE0508	5ème - Cuisine Mur - F
Nom de l'opérateur	Date de prélèvement	Matériau
MARTIN Olivier	18/05/2021	Colle - Faïence
Résultat amiante		
absence d'amiante

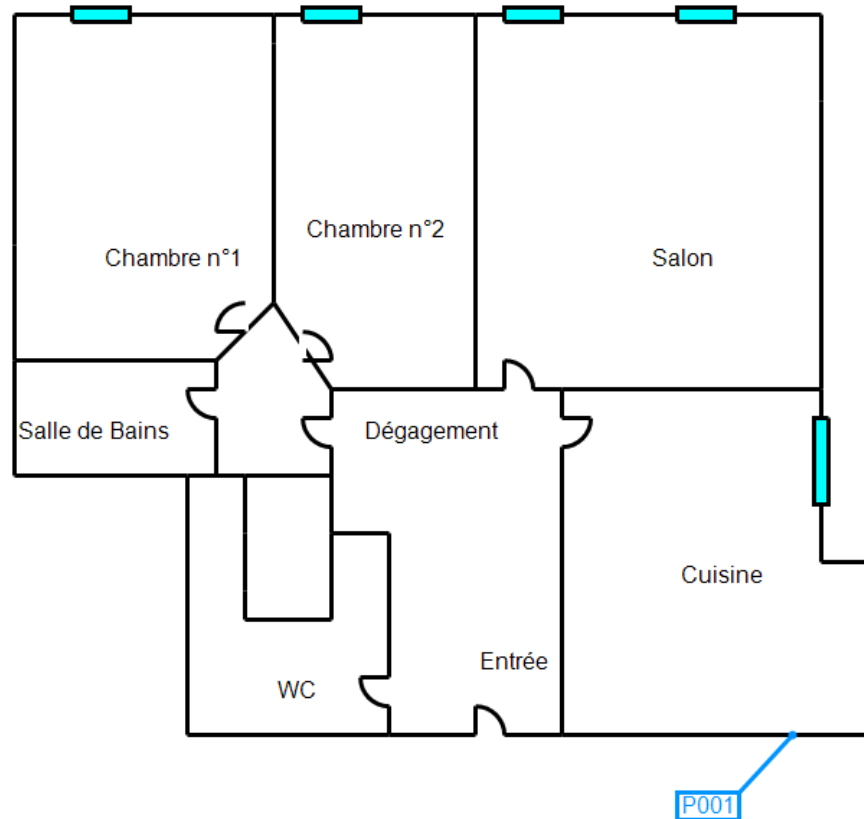
Planche de repérage

Cliant :	HABITAT 77 OPH DE SEINE DE	Titre :	Croquis N°1	
N° dossier :	RAAT_35LAE0508	Adresse :	Bâtiment 21 rue Des Pêcheurs 77360 VAIRES-SUR-MARNE	
N° planche :	1/1			Version : 0
Type :	Croquis			
Date :	18/05/2021	Localisation / Bâtiment :		
Intervenant :	MARTIN Olivier	Niveau :		
Origine du plan :	Cabinet de diagnostics	Commentaire :
