Rapport de mission de repérage des matériaux et produits listes A et B à intégrer au dossier technique «amiante»

PROGRAMME DTA BAT 55

AVENUE ZEPHIRIN CAMELINAT

77176 SAVIGNY LE TEMPLE

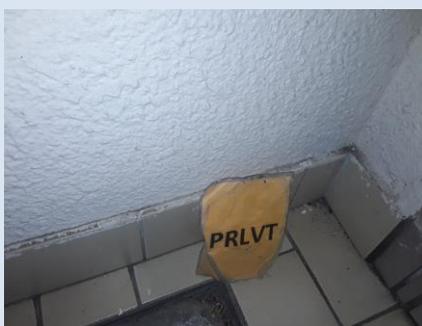
EMPLACEMENT

PRELEVEMENT : DTA BAT 55P001			
NOM DU CLIENT	NUMERO DU DOSSIER		PIECE OU LOCAL
OPH77	DTA BAT 55 16/03/2018		Hall
ELEMENT	DESCRIPTIF DU LABORATOIRE	DATE DE PRELEVEMENT	NOM DE L'OPERATEUR
Enduit projeté	Enduit beige en vrac non séparable + peinture non séparable + matériau plâtreux blanc en faible quantité non séparable	16/03/2018	JULIEN Mickaël
LOCALISATION		RESULTAT	
Mur K		Amiante non détecté

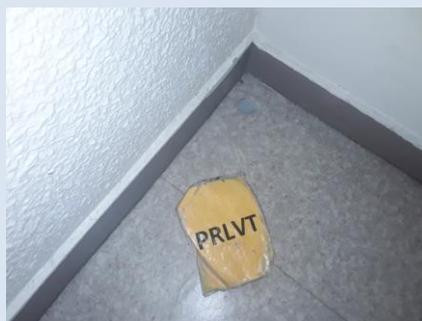
EMPLACEMENT

PRELEVEMENT : DTA BAT 55P003			
NOM DU CLIENT	NUMERO DU DOSSIER	PIECE OU LOCAL	
OPH77	DTA BAT 55 16/03/2018	Palier 1	
ELEMENT	DESCRIPTIF DU LABORATOIRE	DATE DE PRELEVEMENT	NOM DE L'OPERATEUR
Dalle de sol	Revêtement souple gris + colle polymère jaune non séparable + ragréage gris non séparable + ragréage gris non séparable	16/03/2018	JULIEN Mickaël
LOCALISATION		RESULTAT	
Sol		Amiante non détecté
