## Rapport de mission de repérage des matériaux et produits listes A et B à intégrer au dossier technique «amiante»

PROGRAMME DTA BAT 57

AVENUE ZEPHIRIN CAMELINAT

77176 SAVIGNY LE TEMPLE

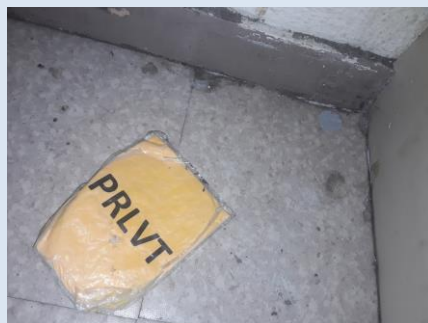
PRELEVEMENT : DTA BAT 57P001			
NOM DU CLIENT	NUMERO DU DOSSIER		PIECE OU LOCAL
OPH77	DTA BAT 57 16/03/2018		Palier 1
ELEMENT	DESCRIPTIF DU LABORATOIRE	DATE DE PRELEVEMENT	NOM DE L'OPERATEUR
Dalle de sol	Revêtement souple gris + colle polymère jaune non séparable + ragréage gris non séparable + colle polymère jaune non séparable + ragréage gris non séparable	16/03/2018	JULIEN Mickaël
LOCALISATION		RESULTAT	
Sol		Amiante non détecté

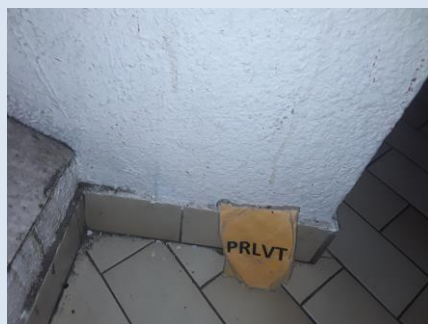
PRELEVEMENT : DTA BAT 57P002			
NOM DU CLIENT	NUMERO DU DOSSIER		PIECE OU LOCAL
OPH77	DTA BAT 57 16/03/2018		Hall
ELEMENT	DESCRIPTIF DU LABORATOIRE	DATE DE PRELEVEMENT	NOM DE L'OPERATEUR
Enduit projeté	Enduit plâtreux blanc en faible quantité en vrac non séparable + peintures multiples	16/03/2018	JULIEN Mickaël
LOCALISATION		RESULTAT	
Mur B		Amiante non détecté
