# Rapport de mission de repérage des matériaux et produits contenant de l'amiante avant réalisation de travaux dans un immeuble bâti

**57 AVENUE ZEPHIRIN CAMELINAT**

**77176 SAVIGNY LE TEMPLE**

**BAT B**

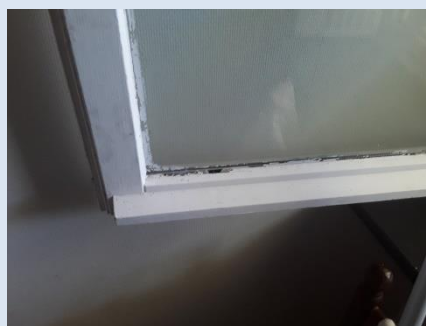
**EMPLACEMENT**

PRELEVEMENT : 373LAB0001P001			
NOM DU CLIENT	NUMERO DU DOSSIER		PIECE OU LOCAL
OPH77	373LAB0001 11/07/2019		Cuisine (RC)
ELEMENT	DESCRIPTIF DU LABORATOIRE	DATE DE PRELEVEMENT	NOM DE L'OPERATEUR
Mastic de vitrage	Matériau souple incolore	11/07/2019	MUCKENSTURM Remi
LOCALISATION		RESULTAT	
Fenêtres bois		Fr1:Amiante non détecté

Fraction analysée	Technique analytique (Méthode de préparation)	Nombre de préparations	Date d'analyse	Résultat / Variété d'amiante
Réf dossier client : 373LAB0001-01 - 57 AVENUE ZEPHIRIN CAMELINAT 77176 SAVIGNY LE TEMPLE Réf échantillon client : 373LAB0001P001 / LOGEMENTS COLLECTIFS - Fenêtres bois - Ensemble des pièces - Mastic de vitrage / Cuisine Fenêtres bois Mastic de vitrage				Réf échantillon ITGA : IT071907-48507 Description ITGA : Matériau souple incolore / Peinture en vrac

* Matériau souple incolore	META (2)	1	23/07/2019	Amiante non détecté / -
* Peinture en vrac	META (1)	2	24/07/2019	Amiante non détecté / -
Réf dossier client : 373LAB0001-01 - 57 AVENUE ZEPHIRIN CAMELINAT 77176 SAVIGNY LE TEMPLE Réf échantillon client : 373LAB0001P002 / LOGEMENTS COLLECTIFS - Entre ouvrant et dormant de fenêtres Bois - Ensemble des pièces - Joint / Cuisine Fenêtres bois Joint				Réf échantillon ITGA : IT071907-48508 Description ITGA : Matériau souple noir / Peinture

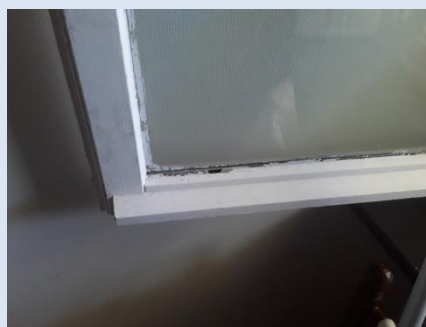
**EMPLACEMENT**

PRELEVEMENT : 373LAB0001P001			
NOM DU CLIENT	NUMERO DU DOSSIER		PIECE OU LOCAL
OPH77	373LAB0001 11/07/2019		Cuisine (RC)
ELEMENT	DESCRIPTIF DU LABORATOIRE	DATE DE PRELEVEMENT	NOM DE L'OPERATEUR
Mastic de vitrage	Peinture en vrac	11/07/2019	MUCKENSTURM Remi
LOCALISATION		RESULTAT	
Fenêtres bois		Fr2:Amiante non détecté

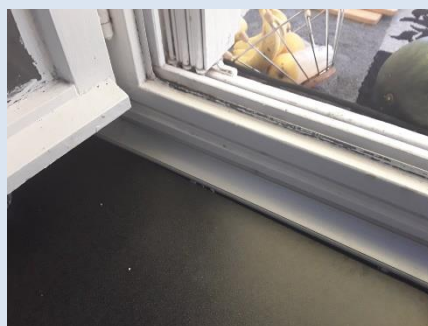
**EMPLACEMENT**

PRELEVEMENT : 373LAB0001P002			
NOM DU CLIENT	NUMERO DU DOSSIER		PIECE OU LOCAL
OPH77	373LAB0001 11/07/2019		Cuisine (RC)
ELEMENT	DESCRIPTIF DU LABORATOIRE	DATE DE PRELEVEMENT	NOM DE L'OPERATEUR
Joint	Matériau souple noir + peinture non séparable	11/07/2019	MUCKENSTURM Remi
LOCALISATION		RESULTAT	
Fenêtres bois		Amiante non détecté

* Matériau souple noir + peinture non séparable	META (1)	1	23/07/2019	Amiante non détecté / -

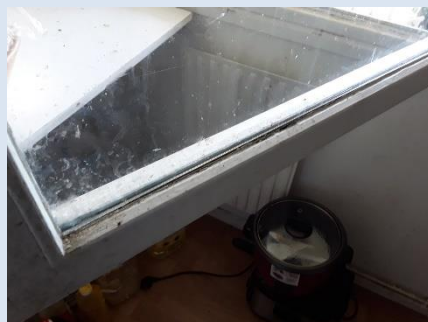
**EMPLACEMENT**

PRELEVEMENT : 373LAB0201P001			
NOM DU CLIENT	NUMERO DU DOSSIER		PIECE OU LOCAL
OPH77	373LAB0201 11/07/2019		Cuisine (R+2)
ELEMENT	DESCRIPTIF DU LABORATOIRE	DATE DE PRELEVEMENT	NOM DE L'OPERATEUR
Mastic de vitrage	Peinture non séparable + matériau souple incolore avec poussières + matériau souple blanc avec poussières non séparable	11/07/2019	MUCKENSTURM Remi
LOCALISATION		RESULTAT	
Fenêtres bois		Amiante non détecté

Fraction analysée	Technique analytique (Méthode de préparation)	Nombre de préparations	Date d'analyse	Résultat / Variété d'amiante
Réf dossier client : 373LAB0201--01 - 57 AVENUE ZEPHIRIN CAMELINAT 77176 SAVIGNY LE TEMPLE Réf échantillon client : 373LAB0201P001 / LOGEMENTS COLLECTIFS - Fenêtres bois - Ensemble des pièces - Mastic de vitrage / Cuisine Fenêtres bois Mastic de vitrage				Réf échantillon ITGA : IT071907-47075 Description ITGA : Peinture / Matériau souple incolore avec poussières / Matériau souple blanc avec poussières

* Peinture non séparable + matériau souple incolore avec poussières + matériau souple blanc avec poussières non séparable	META (2)	1	23/07/2019	Amiante non détecté / -
Réf dossier client : 373LAB0201--01 - 57 AVENUE ZEPHIRIN CAMELINAT 77176 SAVIGNY LE TEMPLE Réf échantillon client : 373LAB0201P002 / LOGEMENTS COLLECTIFS - Entre ouvrant et dormant de fenêtres Bois - Ensemble des pièces - Joint / Cuisine Fenêtres bois Joint				Réf échantillon ITGA : IT071907-47076 Description ITGA : Peinture / Matériau souple noir avec poussières

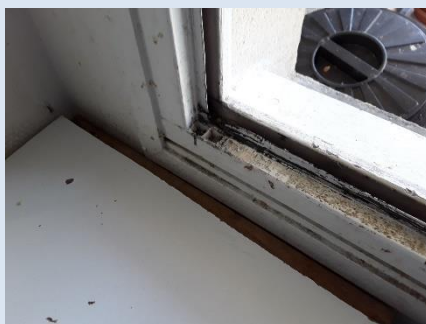
#### EMPLACEMENT

PRELEVEMENT : 373LAB0201P002			
NOM DU CLIENT	NUMERO DU DOSSIER		PIECE OU LOCAL
OPH77	373LAB0201 11/07/2019		Cuisine (R+2)
ELEMENT	DESCRIPTIF DU LABORATOIRE	DATE DE PRELEVEMENT	NOM DE L'OPERATEUR
Joint	Peinture non séparable + matériau souple noir avec poussières	11/07/2019	MUCKENSTURM Remi
LOCALISATION		RESULTAT	
Fenêtres bois		Amiante non détecté

* Peinture non séparable + matériau souple noir avec poussières	META (2)	1	23/07/2019	Amiante non détecté / -

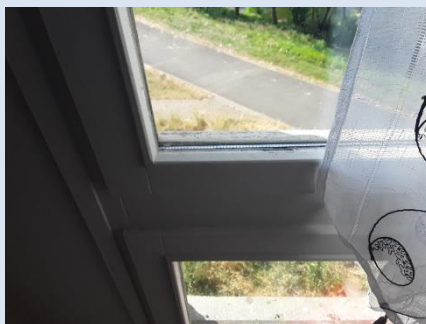
#### EMPLACEMENT

PRELEVEMENT : 373LAB0202P001			
NOM DU CLIENT	NUMERO DU DOSSIER		PIECE OU LOCAL
OPH77	373LAB0202 10/07/2019		Cuisine (R+2)
ELEMENT	DESCRIPTIF DU LABORATOIRE	DATE DE PRELEVEMENT	NOM DE L'OPERATEUR
Mastic de vitrage	Peintures multiples non séparable + matériau souple incolore avec poussières	10/07/2019	MUCKENSTURM Remi
LOCALISATION		RESULTAT	
Fenêtres bois		Amiante non détecté

Fraction analysée	Technique analytique (Méthode de préparation)	Nombre de préparations	Date d'analyse	Résultat / Variété d'amiante
Réf dossier client : 373LAB0202-02 - 57 AVENUE ZEPHIRIN CAMELINAT 77176 SAVIGNY LE TEMPLE Réf échantillon client : 373LAB0202P001 / LOGEMENTS COLLECTIFS - Fenêtres bois - Ensemble des pièces - Mastic de vitrage / Cuisine Fenêtres bois Mastic de vitrage				Réf échantillon ITGA : IT071907-47073 Description ITGA : Peintures multiples / Matériau souple incolore avec poussières

* Peintures multiples non séparable + matériau souple incolore avec poussières	META (2)	1	24/07/2019	Amiante non détecté / -
Réf dossier client : 373LAB0202-02 - 57 AVENUE ZEPHIRIN CAMELINAT 77176 SAVIGNY LE TEMPLE Réf échantillon client : 373LAB0202P002 / LOGEMENTS COLLECTIFS - Entre ouvrant et dormant de fenêtres Bois - Ensemble des pièces - Joint / Cuisine Fenêtres bois Joint				Réf échantillon ITGA : IT071907-47074 Description ITGA : Peinture / Matériau souple noir avec poussières

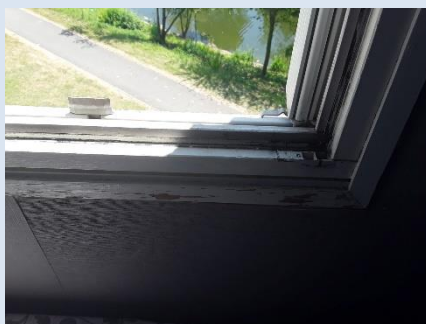
#### EMPLACEMENT

PRELEVEMENT : 373LAB0302P002			
NOM DU CLIENT	NUMERO DU DOSSIER	PIECE OU LOCAL	
OPH77	373LAB0302 28/10/2019	Chambre 1 (R+3)	
ELEMENT	DESCRIPTIF DU LABORATOIRE	DATE DE PRELEVEMENT	NOM DE L'OPERATEUR
Joint	Peinture non séparable + matériau souple noir avec poussières	28/10/2019	JULIEN Mickaël
LOCALISATION		RESULTAT	
Fenêtres bois		Amiante détecté (Chrysotile)

* Peinture non séparable + matériau souple noir avec poussières	META (2)	2	24/07/2019	Présence de fibres d'amiante / Chrysotile
