Rapport de mission de repérage des matériaux et produits contenant de l'amiante avant réalisation de travaux dans un immeuble bâti

Norme NF X 46-020

59 AVENUE ZEPHIRIN CAMELINAT

77176 SAVIGNY LE TEMPLE

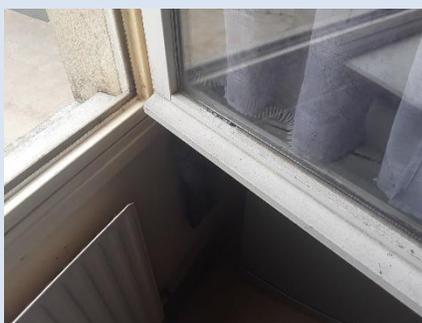
PRELEVEMENT : 373LAC0101P001			
NOM DU CLIENT	NUMERO DU DOSSIER	PIECE OU LOCAL	
OPH77	373LAC0101 11/07/2019	Cuisine (R+1)	
ELEMENT	DESCRIPTIF DU LABORATOIRE	DATE DE PRELEVEMENT	NOM DE L'OPERATEUR
Mastic de vitrage	Matériau souple incolore avec poussières	11/07/2019	MUCKENSTURM Remi
LOCALISATION		RESULTAT	
Fenêtres bois		Fr1:Amiante non détecté

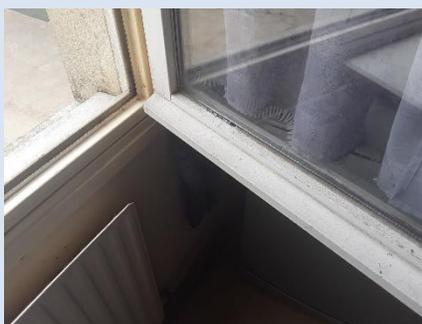
PRELEVEMENT : 373LAC0101P001			
NOM DU CLIENT	NUMERO DU DOSSIER	PIECE OU LOCAL	
OPH77	373LAC0101 11/07/2019	Cuisine (R+1)	
ELEMENT	DESCRIPTIF DU LABORATOIRE	DATE DE PRELEVEMENT	NOM DE L'OPERATEUR
Mastic de vitrage	Peinture en faible quantité	11/07/2019	MUCKENSTURM Remi
LOCALISATION		RESULTAT	
Fenêtres bois		Fr2:Amiante non détecté

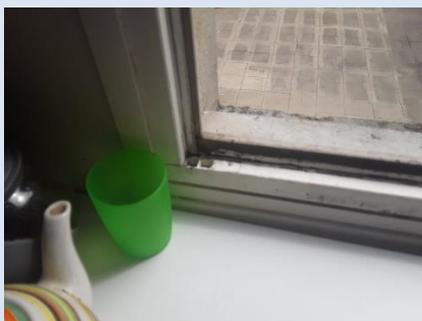
PRELEVEMENT : 373LAC0101P002			
NOM DU CLIENT	NUMERO DU DOSSIER	PIECE OU LOCAL	
OPH77	373LAC0101 11/07/2019	Cuisine (R+1)	
ELEMENT	DESCRIPTIF DU LABORATOIRE	DATE DE PRELEVEMENT	NOM DE L'OPERATEUR
Joint	Matériau souple noir + peinture en faible quantité non séparable	11/07/2019	MUCKENSTURM Remi
LOCALISATION		RESULTAT	
Fenêtres bois		Amiante non détecté

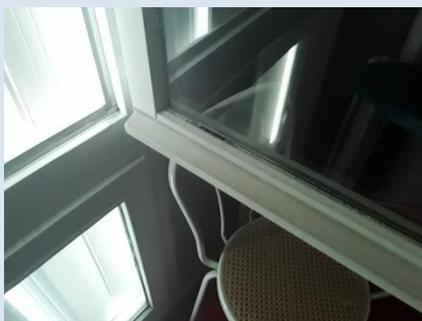
PRELEVEMENT : 373LAC0101P003			
NOM DU CLIENT	NUMERO DU DOSSIER	PIECE OU LOCAL	
OPH77	373LAC0101 11/07/2019	Chambre 1 (R+1)	
ELEMENT	DESCRIPTIF DU LABORATOIRE	DATE DE PRELEVEMENT	NOM DE L'OPERATEUR
Mastic de vitrage	Matériau souple incolore avec poussières	11/07/2019	MUCKENSTURM Remi
LOCALISATION		RESULTAT	
Fenêtres bois		Fr1:Amiante non détecté

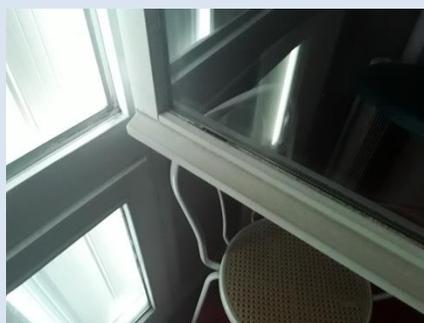
PRELEVEMENT : 373LAC0101P003			
NOM DU CLIENT	NUMERO DU DOSSIER		PIECE OU LOCAL
OPH77	373LAC0101 11/07/2019		Chambre 1 (R+1)
ELEMENT	DESCRIPTIF DU LABORATOIRE	DATE DE PRELEVEMENT	NOM DE L'OPERATEUR
Mastic de vitrage	Peinture	11/07/2019	MUCKENSTURM Remi
LOCALISATION		RESULTAT	
Fenêtres bois		Fr2:Amiante non détecté

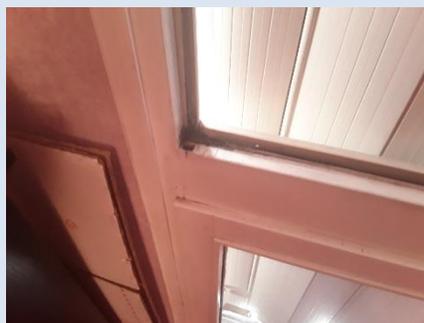
PRELEVEMENT : 373LAC0101P004			
NOM DU CLIENT	NUMERO DU DOSSIER		PIECE OU LOCAL
OPH77	373LAC0101 11/07/2019		Chambre 1 (R+1)
ELEMENT	DESCRIPTIF DU LABORATOIRE	DATE DE PRELEVEMENT	NOM DE L'OPERATEUR
Joint	Matériau souple noir + peinture en faible quantité non séparable	11/07/2019	MUCKENSTURM Remi
LOCALISATION		RESULTAT	
Fenêtres bois		Amiante non détecté

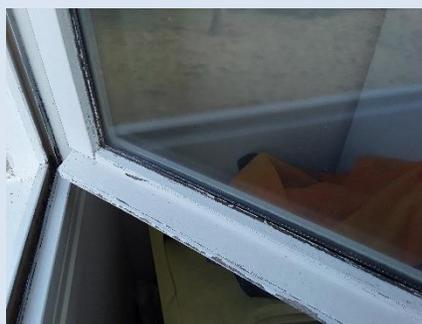
PRELEVEMENT : 373LAC0102P001			
NOM DU CLIENT	NUMERO DU DOSSIER		PIECE OU LOCAL
OPH77	373LAC0102 12/07/2019		Cuisine (R+1)
ELEMENT	DESCRIPTIF DU LABORATOIRE	DATE DE PRELEVEMENT	NOM DE L'OPERATEUR
Joint de parclose	Peinture non séparable + matériau souple incolore avec poussières + bois en faible quantité non séparable	12/07/2019	RAUH Frédéric
LOCALISATION		RESULTAT	
Fenêtres bois		Amiante non détecté	
EMPLACEMENT

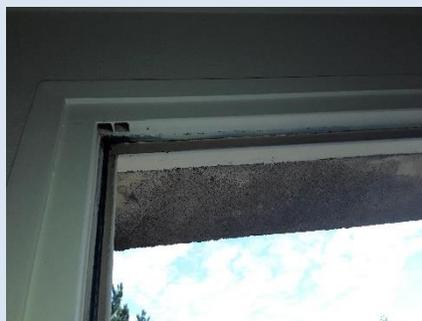
PRELEVEMENT : 373LAC0102P002			
NOM DU CLIENT	NUMERO DU DOSSIER		PIECE OU LOCAL
OPH77	373LAC0102 12/07/2019		Cuisine (R+1)
ELEMENT	DESCRIPTIF DU LABORATOIRE	DATE DE PRELEVEMENT	NOM DE L'OPERATEUR
Joint d'étanchéité	Peinture non séparable + matériau souple noir avec poussières	12/07/2019	RAUH Frédéric
LOCALISATION		RESULTAT	
Fenêtres bois		Amiante non détecté	
EMPLACEMENT

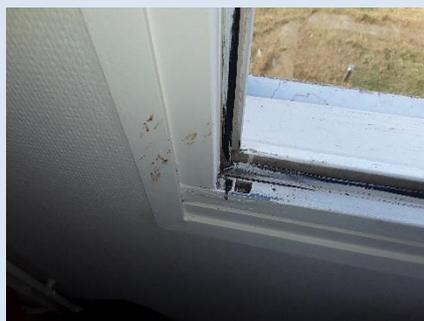
PRELEVEMENT : 373LAC0102P003			
NOM DU CLIENT	NUMERO DU DOSSIER	PIECE OU LOCAL	
OPH77	373LAC0102 12/07/2019	Séjour / Salon (R+1)	
ELEMENT	DESCRIPTIF DU LABORATOIRE	DATE DE PRELEVEMENT	NOM DE L'OPERATEUR
Joint de parclose	Peinture non séparable + matériau souple incolore avec poussières	12/07/2019	RAUH Frédéric
LOCALISATION		RESULTAT	
Fenêtres bois		Amiante non détecté

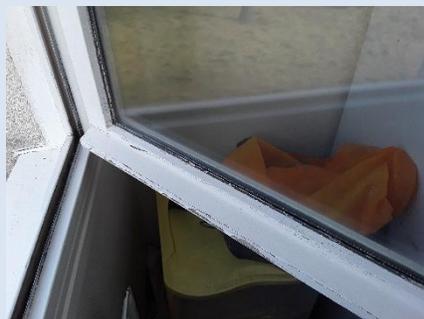
PRELEVEMENT : 373LAC0102P004			
NOM DU CLIENT	NUMERO DU DOSSIER	PIECE OU LOCAL	
OPH77	373LAC0102 12/07/2019	Séjour / Salon (R+1)	
ELEMENT	DESCRIPTIF DU LABORATOIRE	DATE DE PRELEVEMENT	NOM DE L'OPERATEUR
Joint d'étanchéité	Peinture non séparable + matériau souple noir avec poussières	12/07/2019	RAUH Frédéric
LOCALISATION		RESULTAT	
Fenêtres bois		Amiante non détecté

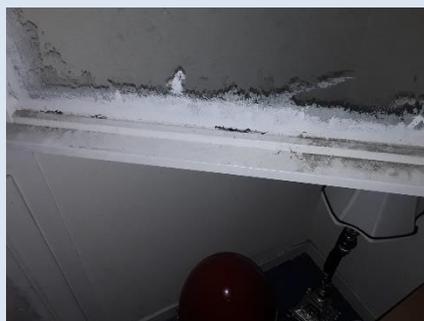
PRELEVEMENT : 373LAC0201P001			
NOM DU CLIENT	NUMERO DU DOSSIER	PIECE OU LOCAL	
OPH77	373LAC0201 11/07/2019	Chambre 2 (R+2)	
ELEMENT	DESCRIPTIF DU LABORATOIRE	DATE DE PRELEVEMENT	NOM DE L'OPERATEUR
Mastic de vitrage	Peinture non séparable + matériau souple incolore avec poussières	11/07/2019	MUCKENSTURM Remi
LOCALISATION		RESULTAT	
Fenêtres bois		Amiante non détecté

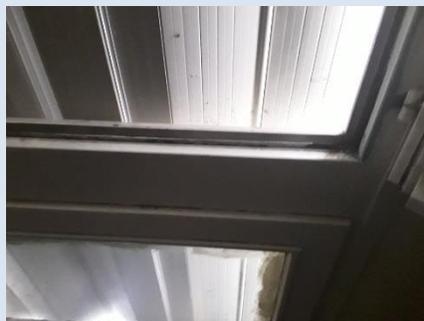
PRELEVEMENT : 373LAC0201P002			
NOM DU CLIENT	NUMERO DU DOSSIER	PIECE OU LOCAL	
OPH77	373LAC0201 11/07/2019	Chambre 2 (R+2)	
ELEMENT	DESCRIPTIF DU LABORATOIRE	DATE DE PRELEVEMENT	NOM DE L'OPERATEUR
Joint	Peinture non séparable + matériau souple noir avec poussières	11/07/2019	MUCKENSTURM Remi
LOCALISATION		RESULTAT	
Fenêtres bois		Amiante non détecté

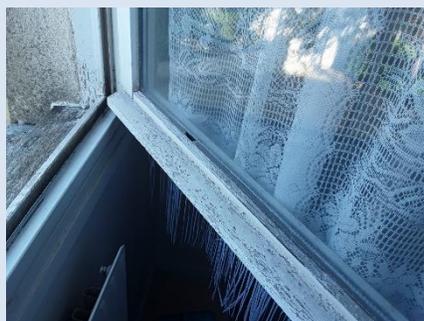
PRELEVEMENT : 373LAC0202P001			
NOM DU CLIENT	NUMERO DU DOSSIER	PIECE OU LOCAL	
OPH77	373LAC0202 15/07/2019	Cuisine (R+2)	
ELEMENT	DESCRIPTIF DU LABORATOIRE	DATE DE PRELEVEMENT	NOM DE L'OPERATEUR
Mastic de vitrage	Peinture non séparable + matériau souple incolore avec poussières	15/07/2019	MUCKENSTURM Remi
LOCALISATION		RESULTAT	
Fenêtres bois		Amiante non détecté

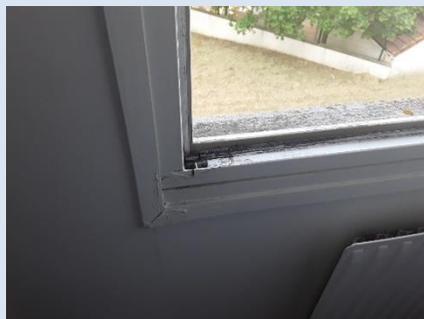
PRELEVEMENT : 373LAC0202P002			
NOM DU CLIENT	NUMERO DU DOSSIER	PIECE OU LOCAL	
OPH77	373LAC0202 15/07/2019	Cuisine (R+2)	
ELEMENT	DESCRIPTIF DU LABORATOIRE	DATE DE PRELEVEMENT	NOM DE L'OPERATEUR
Joint	Peinture non séparable + matériau souple noir avec poussières	15/07/2019	MUCKENSTURM Remi
LOCALISATION		RESULTAT	
Fenêtres bois		Amiante non détecté

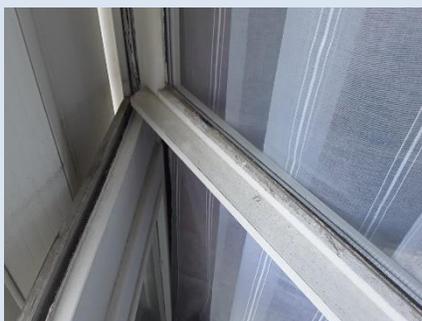
PRELEVEMENT : 373LAC0202P003			
NOM DU CLIENT	NUMERO DU DOSSIER	PIECE OU LOCAL	
OPH77	373LAC0202 15/07/2019	Séjour (R+2)	
ELEMENT	DESCRIPTIF DU LABORATOIRE	DATE DE PRELEVEMENT	NOM DE L'OPERATEUR
Mastic de vitrage	Peinture non séparable + matériau souple incolore avec poussières	15/07/2019	MUCKENSTURM Remi
LOCALISATION		RESULTAT	
Fenêtres bois		Amiante non détecté

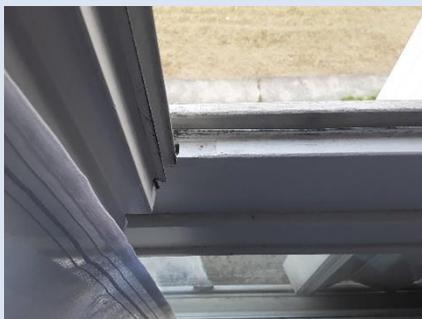
PRELEVEMENT : 373LAC0202P004			
NOM DU CLIENT	NUMERO DU DOSSIER	PIECE OU LOCAL	
OPH77	373LAC0202 15/07/2019	Séjour (R+2)	
ELEMENT	DESCRIPTIF DU LABORATOIRE	DATE DE PRELEVEMENT	NOM DE L'OPERATEUR
Joint	Peinture non séparable + matériau souple noir avec poussières	15/07/2019	MUCKENSTURM Remi
LOCALISATION		RESULTAT	
Fenêtres bois		Amiante non détecté

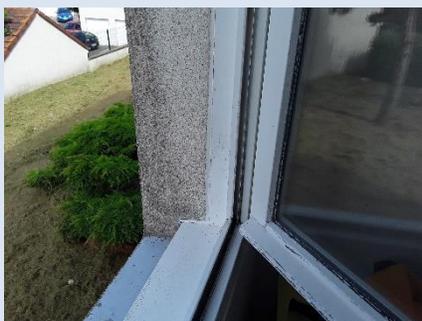
PRELEVEMENT : 373LAC0303P001			
NOM DU CLIENT	NUMERO DU DOSSIER	PIECE OU LOCAL	
OPH77	373LAC0303 12/07/2019	Cuisine (R+3)	
ELEMENT	DESCRIPTIF DU LABORATOIRE	DATE DE PRELEVEMENT	NOM DE L'OPERATEUR
Joint de parclose	Peinture non séparable + matériau souple incolore avec poussières	12/07/2019	RAUH Frédéric
LOCALISATION		RESULTAT	
Fenêtres bois		Amiante non détecté

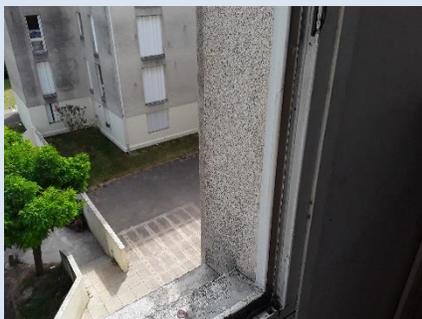
PRELEVEMENT : 373LAC0303P002			
NOM DU CLIENT	NUMERO DU DOSSIER	PIECE OU LOCAL	
OPH77	373LAC0303 12/07/2019	Cuisine (R+3)	
ELEMENT	DESCRIPTIF DU LABORATOIRE	DATE DE PRELEVEMENT	NOM DE L'OPERATEUR
Joint d'étanchéité	Peinture non séparable + matériau souple noir avec poussières	12/07/2019	RAUH Frédéric
LOCALISATION		RESULTAT	
Fenêtres bois		Amiante non détecté

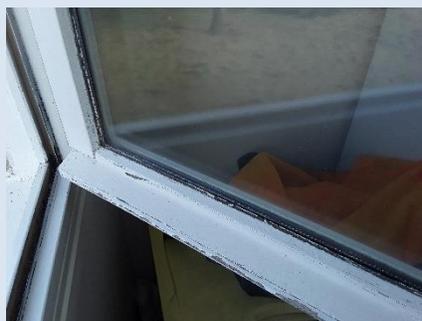
PRELEVEMENT : 373LAC0303P003			
NOM DU CLIENT	NUMERO DU DOSSIER	PIECE OU LOCAL	
OPH77	373LAC0303 12/07/2019	Salon (R+3)	
ELEMENT	DESCRIPTIF DU LABORATOIRE	DATE DE PRELEVEMENT	NOM DE L'OPERATEUR
Joint de parclose	Peinture non séparable + matériau souple incolore avec poussières	12/07/2019	RAUH Frédéric
LOCALISATION		RESULTAT	
Fenêtres bois		Amiante non détecté

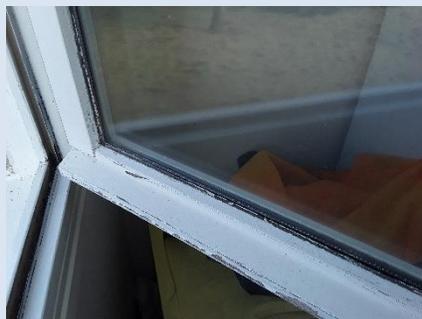
PRELEVEMENT : 373LAC0303P004			
NOM DU CLIENT	NUMERO DU DOSSIER	PIECE OU LOCAL	
OPH77	373LAC0303 12/07/2019	Salon (R+3)	
ELEMENT	DESCRIPTIF DU LABORATOIRE	DATE DE PRELEVEMENT	NOM DE L'OPERATEUR
Joint d'étanchéité	Peinture non séparable + matériau souple noir avec poussières	12/07/2019	RAUH Frédéric
LOCALISATION		RESULTAT	
Fenêtres bois		Amiante non détecté
