Rapport de mission de repérage des matériaux et produits contenant de l'amiante avant réalisation de travaux dans un immeuble bâti

Norme NF X 46-020

61 AVANUE ZEPHIRIN CAMELINAT

BAT D

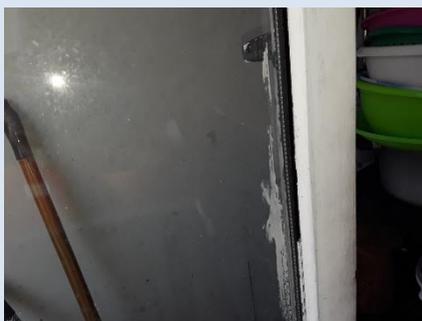
PRELEVEMENT : 373LAD0102P001			
NOM DU CLIENT	NUMERO DU DOSSIER	PIECE OU LOCAL	
OPH77	373LAD0102 10/07/2019	Cuisine (R+1)	
ELEMENT	DESCRIPTIF DU LABORATOIRE	DATE DE PRELEVEMENT	NOM DE L'OPERATEUR
Joint de parclose	Matériau souple incolore avec poussières + peinture en faible quantité non séparable	10/07/2019	RAUH Frédéric
LOCALISATION		RESULTAT	
Fenêtres bois		Amiante non détecté

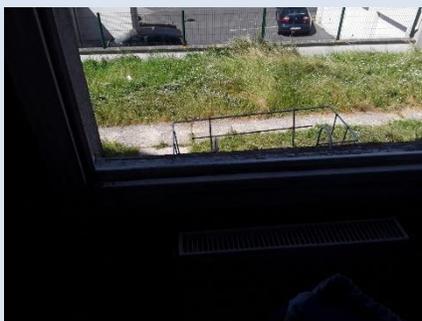
PRELEVEMENT : 373LAD0102P002			
NOM DU CLIENT	NUMERO DU DOSSIER	PIECE OU LOCAL	
OPH77	373LAD0102 10/07/2019	Cuisine (R+1)	
ELEMENT	DESCRIPTIF DU LABORATOIRE	DATE DE PRELEVEMENT	NOM DE L'OPERATEUR
Joint d'étanchéité	Matériau souple noir + peinture non séparable	10/07/2019	RAUH Frédéric
LOCALISATION		RESULTAT	
Fenêtres bois		Amiante non détecté

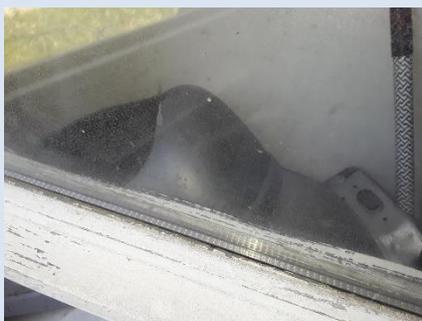
PRELEVEMENT : 373LAD0102P003			
NOM DU CLIENT	NUMERO DU DOSSIER	PIECE OU LOCAL	
OPH77	373LAD0102 10/07/2019	Chambre 1 (R+1)	
ELEMENT	DESCRIPTIF DU LABORATOIRE	DATE DE PRELEVEMENT	NOM DE L'OPERATEUR
Joint de parclose	Matériau souple incolore avec poussières + peinture en faible quantité non séparable	10/07/2019	RAUH Frédéric
LOCALISATION		RESULTAT	
Fenêtres bois		Amiante non détecté

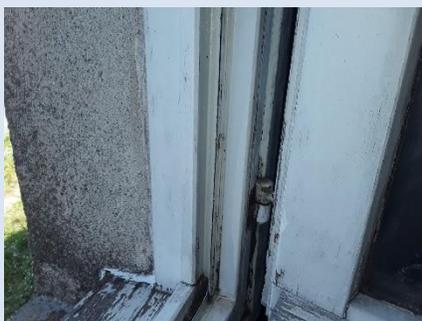
PRELEVEMENT : 373LAD0102P004			
NOM DU CLIENT	NUMERO DU DOSSIER	PIECE OU LOCAL	
OPH77	373LAD0102 10/07/2019	Chambre 1 (R+1)	
ELEMENT	DESCRIPTIF DU LABORATOIRE	DATE DE PRELEVEMENT	NOM DE L'OPERATEUR
Joint d'étanchéité	Matériau souple noir + peinture non séparable	10/07/2019	RAUH Frédéric
LOCALISATION		RESULTAT	
Fenêtres bois		Amiante non détecté

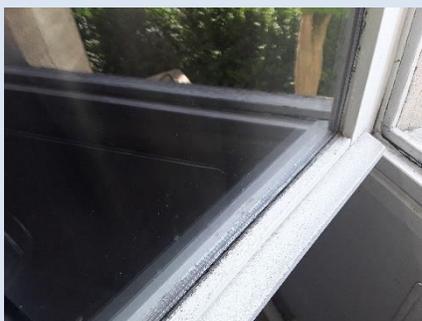
PRELEVEMENT : 373LAD0103P001			
NOM DU CLIENT	NUMERO DU DOSSIER	PIECE OU LOCAL	
OPH77	373LAD0103 10/07/2019	Cuisine (R+1)	
ELEMENT	DESCRIPTIF DU LABORATOIRE	DATE DE PRELEVEMENT	NOM DE L'OPERATEUR
Joint de parclose	Matériau souple incolore avec poussières + peinture en faible quantité non séparable	10/07/2019	RAUH Frédéric
LOCALISATION		RESULTAT	
Fenêtres bois		Amiante non détecté

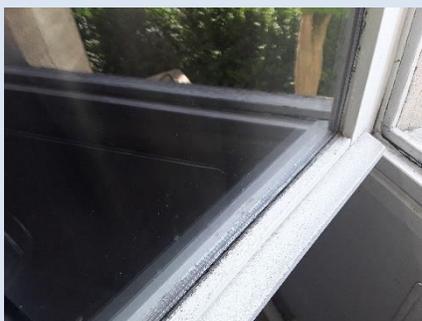
PRELEVEMENT : 373LAD0103P003			
NOM DU CLIENT	NUMERO DU DOSSIER	PIECE OU LOCAL	
OPH77	373LAD0103 10/07/2019	Salon (R+1)	
ELEMENT	DESCRIPTIF DU LABORATOIRE	DATE DE PRELEVEMENT	NOM DE L'OPERATEUR
Joint de parclose	Matériau souple incolore avec poussières + peinture en faible quantité non séparable	10/07/2019	RAUH Frédéric
LOCALISATION		RESULTAT	
Fenêtres bois		Amiante non détecté

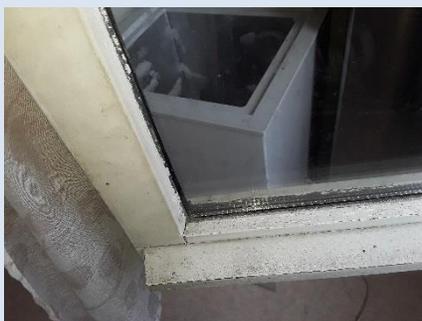
PRELEVEMENT : 373LAD0103P004			
NOM DU CLIENT	NUMERO DU DOSSIER	PIECE OU LOCAL	
OPH77	373LAD0103 10/07/2019	Salon (R+1)	
ELEMENT	DESCRIPTIF DU LABORATOIRE	DATE DE PRELEVEMENT	NOM DE L'OPERATEUR
Joint d'étanchéité	Matériau souple noir + peinture non séparable	10/07/2019	RAUH Frédéric
LOCALISATION		RESULTAT	
Fenêtres bois		Amiante non détecté

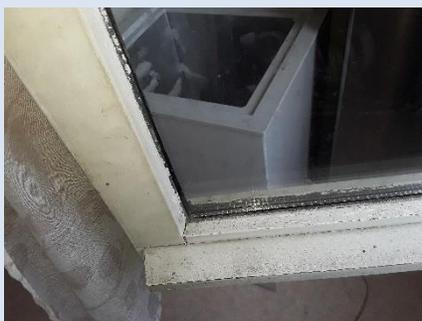
PRELEVEMENT : 373LAD0201P001			
NOM DU CLIENT	NUMERO DU DOSSIER	PIECE OU LOCAL	
OPH77	373LAD0201 09/10/2019	Cuisine (R+2)	
ELEMENT	DESCRIPTIF DU LABORATOIRE	DATE DE PRELEVEMENT	NOM DE L'OPERATEUR
Joint de parclose	Matériau souple incolore + peinture en faible quantité non séparable	09/10/2019	RHENZOUR Abdessamad
LOCALISATION		RESULTAT	
Fenêtres bois		Amiante non détecté

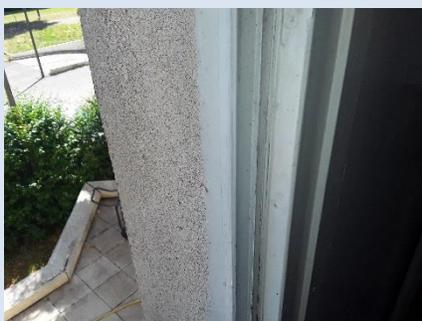
PRELEVEMENT : 373LAD0201P002			
NOM DU CLIENT	NUMERO DU DOSSIER	PIECE OU LOCAL	
OPH77	373LAD0201 09/10/2019	Cuisine (R+2)	
ELEMENT	DESCRIPTIF DU LABORATOIRE	DATE DE PRELEVEMENT	NOM DE L'OPERATEUR
Joint d'étanchéité	Matériau souple noir avec poussières + peinture en faible quantité non séparable	09/10/2019	RHENZOUR Abdessamad
LOCALISATION		RESULTAT	
Fenêtres bois		Amiante non détecté

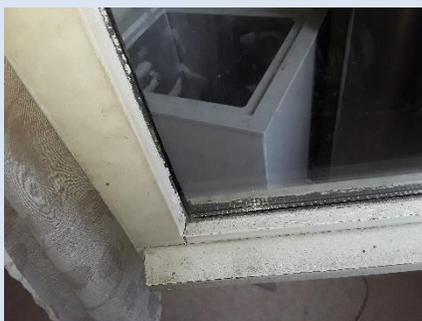
PRELEVEMENT : 373LAD0201P003			
NOM DU CLIENT	NUMERO DU DOSSIER	PIECE OU LOCAL	
OPH77	373LAD0201 09/10/2019	Chambre 1 (R+2)	
ELEMENT	DESCRIPTIF DU LABORATOIRE	DATE DE PRELEVEMENT	NOM DE L'OPERATEUR
Joint de parclose	Matériau souple incolore avec poussières + peinture en faible quantité non séparable	09/10/2019	RHENZOUR Abdessamad
LOCALISATION		RESULTAT	
Fenêtres bois		Amiante non détecté

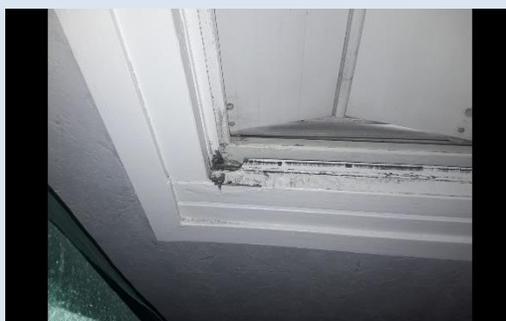
PRELEVEMENT : 373LAD0201P005			
NOM DU CLIENT	NUMERO DU DOSSIER	PIECE OU LOCAL	
OPH77	373LAD0201 09/10/2019	Chambre 1 (R+2)	
ELEMENT	DESCRIPTIF DU LABORATOIRE	DATE DE PRELEVEMENT	NOM DE L'OPERATEUR
Joint d'étanchéité	Matériau souple noir + peinture non séparable	09/10/2019	RHENZOUR Abdessamad
LOCALISATION		RESULTAT	
Entre ouvrant et dormant de fenêtres Bois		Amiante non détecté

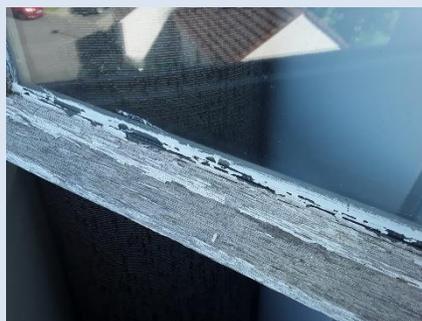
PRELEVEMENT : 373LAD0202P001			
NOM DU CLIENT	NUMERO DU DOSSIER	PIECE OU LOCAL	
OPH77	373LAD0202 10/07/2019	Cuisine (R+2)	
ELEMENT	DESCRIPTIF DU LABORATOIRE	DATE DE PRELEVEMENT	NOM DE L'OPERATEUR
Joint de parclose	Matériau souple incolore avec poussières + peinture en faible quantité non séparable	10/07/2019	RAUH Frédéric
LOCALISATION		RESULTAT	
Fenêtres bois		Amiante non détecté

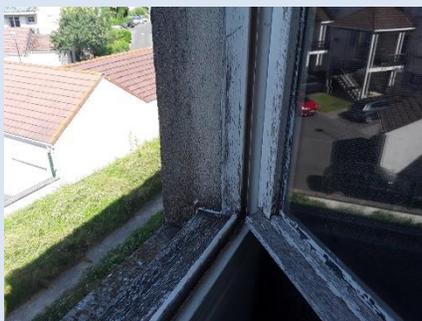
PRELEVEMENT : 373LAD0202P002			
NOM DU CLIENT	NUMERO DU DOSSIER	PIECE OU LOCAL	
OPH77	373LAD0202 10/07/2019	Cuisine (R+2)	
ELEMENT	DESCRIPTIF DU LABORATOIRE	DATE DE PRELEVEMENT	NOM DE L'OPERATEUR
Joint d'étanchéité	Matériau souple noir + peinture non séparable	10/07/2019	RAUH Frédéric
LOCALISATION		RESULTAT	
Fenêtres bois		Amiante non détecté

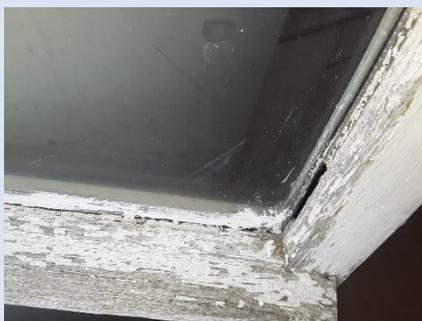
PRELEVEMENT : 373LAD0202P003			
NOM DU CLIENT	NUMERO DU DOSSIER	PIECE OU LOCAL	
OPH77	373LAD0202 10/07/2019	Chambre 1 (R+2)	
ELEMENT	DESCRIPTIF DU LABORATOIRE	DATE DE PRELEVEMENT	NOM DE L'OPERATEUR
Joint de parclose	Matériau souple incolore + peinture en faible quantité non séparable	10/07/2019	RAUH Frédéric
LOCALISATION		RESULTAT	
Fenêtres bois		Amiante non détecté

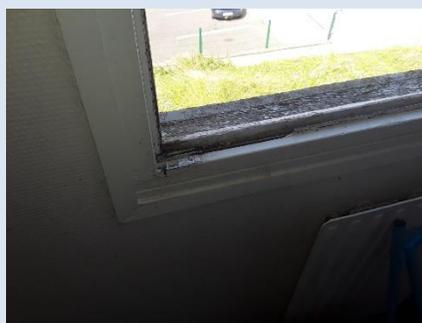
PRELEVEMENT : 373LAD0202P004			
NOM DU CLIENT	NUMERO DU DOSSIER		PIECE OU LOCAL
OPH77	373LAD0202 10/07/2019		Chambre 1 (R+2)
ELEMENT	DESCRIPTIF DU LABORATOIRE	DATE DE PRELEVEMENT	NOM DE L'OPERATEUR
Joint d'étanchéité	Matériau souple noir + peinture non séparable	10/07/2019	RAUH Frédéric
LOCALISATION		RESULTAT	
Fenêtres bois		Amiante non détecté

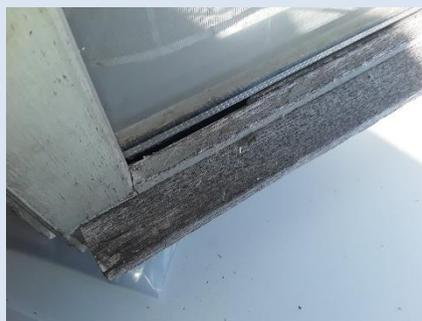
PRELEVEMENT : 373LAD0203P001			
NOM DU CLIENT	NUMERO DU DOSSIER		PIECE OU LOCAL
OPH77	373LAD0203 10/07/2019		Cuisine (R+2)
ELEMENT	DESCRIPTIF DU LABORATOIRE	DATE DE PRELEVEMENT	NOM DE L'OPERATEUR
Joint de parclose	Peinture en faible quantité non séparable + matériau souple incolore avec poussières	10/07/2019	RAUH Frédéric
LOCALISATION		RESULTAT	
Fenêtres bois		Amiante non détecté

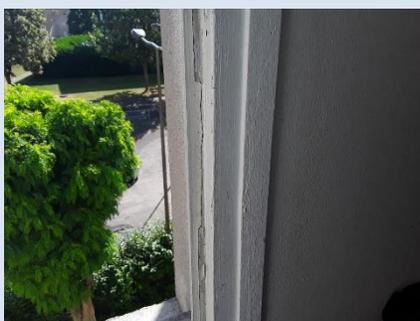
PRELEVEMENT : 373LAD0203P002			
NOM DU CLIENT	NUMERO DU DOSSIER		PIECE OU LOCAL
OPH77	373LAD0203 10/07/2019		Cuisine (R+2)
ELEMENT	DESCRIPTIF DU LABORATOIRE	DATE DE PRELEVEMENT	NOM DE L'OPERATEUR
Joint d'étanchéité	Peinture	10/07/2019	RAUH Frédéric
LOCALISATION		RESULTAT	
Fenêtres bois		Fr1:Amiante non détecté

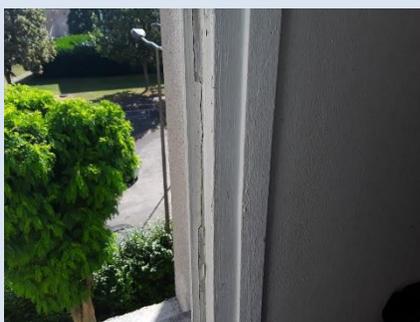
PRELEVEMENT : 373LAD0203P002			
NOM DU CLIENT	NUMERO DU DOSSIER		PIECE OU LOCAL
OPH77	373LAD0203 10/07/2019		Cuisine (R+2)
ELEMENT	DESCRIPTIF DU LABORATOIRE	DATE DE PRELEVEMENT	NOM DE L'OPERATEUR
Joint d'étanchéité	Matériau souple noir	10/07/2019	RAUH Frédéric
LOCALISATION		RESULTAT	
Fenêtres bois		Fr2:Amiante non détecté

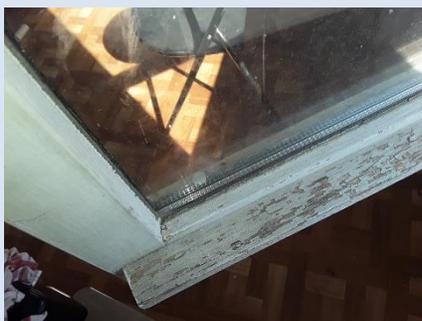
PRELEVEMENT : 373LAD0203P003			
NOM DU CLIENT	NUMERO DU DOSSIER	PIECE OU LOCAL	
OPH77	373LAD0203 10/07/2019	Chambre 2 (R+2)	
ELEMENT	DESCRIPTIF DU LABORATOIRE	DATE DE PRELEVEMENT	NOM DE L'OPERATEUR
Joint de parclose	Peinture en faible quantité non séparable + matériau souple incolore avec poussières	10/07/2019	RAUH Frédéric
LOCALISATION		RESULTAT	
Fenêtres bois		Amiante non détecté

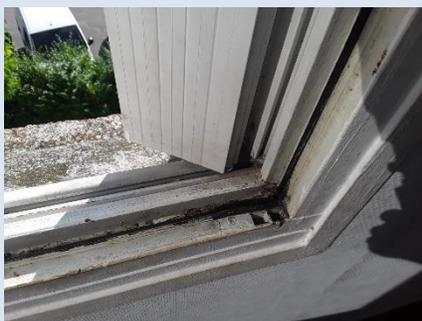
PRELEVEMENT : 373LAD0203P004			
NOM DU CLIENT	NUMERO DU DOSSIER	PIECE OU LOCAL	
OPH77	373LAD0203 10/07/2019	Chambre 2 (R+2)	
ELEMENT	DESCRIPTIF DU LABORATOIRE	DATE DE PRELEVEMENT	NOM DE L'OPERATEUR
Joint d'étanchéité	Matériau souple noir	10/07/2019	RAUH Frédéric
LOCALISATION		RESULTAT	
Fenêtres bois		Fr1:Amiante non détecté

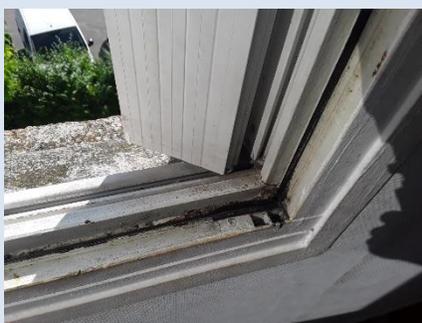
PRELEVEMENT : 373LAD0203P004			
NOM DU CLIENT	NUMERO DU DOSSIER		PIECE OU LOCAL
OPH77	373LAD0203 10/07/2019		Chambre 2 (R+2)
ELEMENT	DESCRIPTIF DU LABORATOIRE	DATE DE PRELEVEMENT	NOM DE L'OPERATEUR
Joint d'étanchéité	Peinture	10/07/2019	RAUH Frédéric
LOCALISATION		RESULTAT	
Fenêtres bois		Fr2:Amiante non détecté

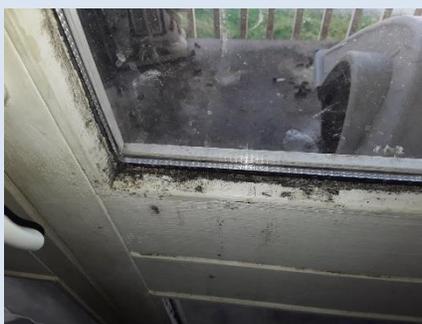
PRELEVEMENT : 373LAD0203P005			
NOM DU CLIENT	NUMERO DU DOSSIER		PIECE OU LOCAL
OPH77	373LAD0203 10/07/2019		Salon (R+2)
ELEMENT	DESCRIPTIF DU LABORATOIRE	DATE DE PRELEVEMENT	NOM DE L'OPERATEUR
Joint de parclose	Matériau souple incolore avec poussières	10/07/2019	RAUH Frédéric
LOCALISATION		RESULTAT	
Fenêtres bois		Amiante non détecté

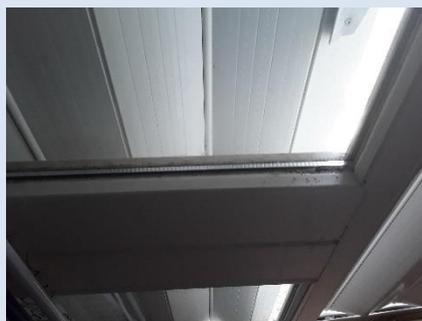
PRELEVEMENT : 373LAD0301P003			
NOM DU CLIENT	NUMERO DU DOSSIER		PIECE OU LOCAL
OPH77	373LAD0301 11/07/2019		Séjour (R+3)
ELEMENT	DESCRIPTIF DU LABORATOIRE	DATE DE PRELEVEMENT	NOM DE L'OPERATEUR
Mastic de vitrage	Peintures multiples non séparable + matériau souple incolore avec poussières	11/07/2019	MUCKENSTURM Remi
LOCALISATION		RESULTAT	
Fenêtres bois		Amiante non détecté

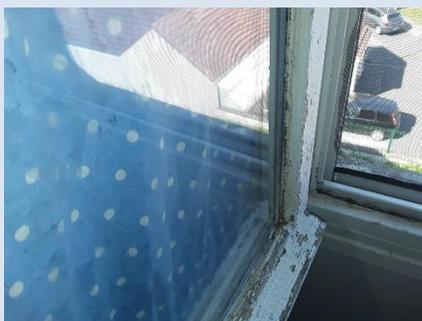
PRELEVEMENT : 373LAD0302P001			
NOM DU CLIENT	NUMERO DU DOSSIER	PIECE OU LOCAL	
OPH77	373LAD0302 10/07/2019	Cuisine (R+3)	
ELEMENT	DESCRIPTIF DU LABORATOIRE	DATE DE PRELEVEMENT	NOM DE L'OPERATEUR
Joint de parclose	Matériau souple incolore avec poussières + peinture en faible quantité non séparable	10/07/2019	RAUH Frédéric
LOCALISATION		RESULTAT	
Fenêtres bois		Amiante non détecté

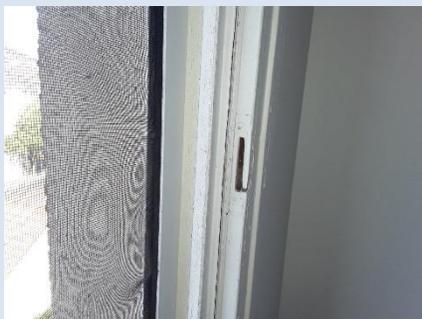
PRELEVEMENT : 373LAD0302P002			
NOM DU CLIENT	NUMERO DU DOSSIER	PIECE OU LOCAL	
OPH77	373LAD0302 10/07/2019	Cuisine (R+3)	
ELEMENT	DESCRIPTIF DU LABORATOIRE	DATE DE PRELEVEMENT	NOM DE L'OPERATEUR
Joint d'étanchéité	Matériau souple noir + peintures multiples non séparable	10/07/2019	RAUH Frédéric
LOCALISATION		RESULTAT	
Fenêtres bois		Amiante non détecté

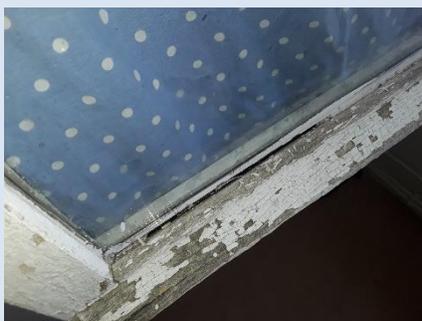
PRELEVEMENT : 373LAD0302P003			
NOM DU CLIENT	NUMERO DU DOSSIER	PIECE OU LOCAL	
OPH77	373LAD0302 10/07/2019	Chambre 1 (R+3)	
ELEMENT	DESCRIPTIF DU LABORATOIRE	DATE DE PRELEVEMENT	NOM DE L'OPERATEUR
Joint de parclose	Matériau souple incolore avec poussières + peinture en faible quantité non séparable	10/07/2019	RAUH Frédéric
LOCALISATION		RESULTAT	
Fenêtres bois		Amiante non détecté

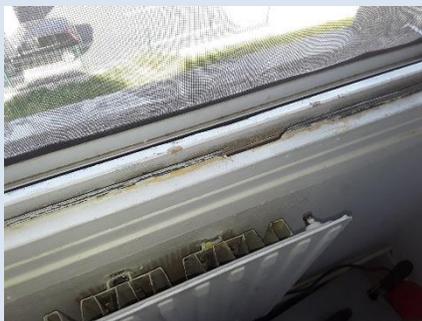
PRELEVEMENT : 373LAD0302P004			
NOM DU CLIENT	NUMERO DU DOSSIER	PIECE OU LOCAL	
OPH77	373LAD0302 10/07/2019	Chambre 1 (R+3)	
ELEMENT	DESCRIPTIF DU LABORATOIRE	DATE DE PRELEVEMENT	NOM DE L'OPERATEUR
Joint d'étanchéité	Matériau souple noir + peintures multiples non séparable	10/07/2019	RAUH Frédéric
LOCALISATION		RESULTAT	
Fenêtres bois		Amiante non détecté
