Rapport de mission de repérage des matériaux et produits contenant de l'amiante avant réalisation de travaux dans un immeuble bâti

63 AVANUE ZEPHIRIN CAMELINAT

BAT E

ETABLI LE 06/11/2019, par SOCOTEC DIAGNOSTIC

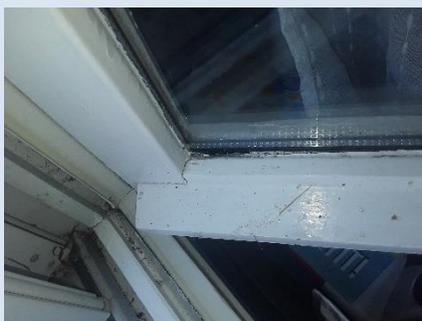
| PRELEVEMENT : 373LAE0001P001 | | | |

| PRELEVEMENT : 373LAE0001P001 | | | |
|---|--|---|---|
| Mastic de vitrage | Matériau souple incolore + peinture en faible quantité non séparable | 10/07/2019 | SY Amadou |
| Fenêtres bois | | Amiante non détecté | |

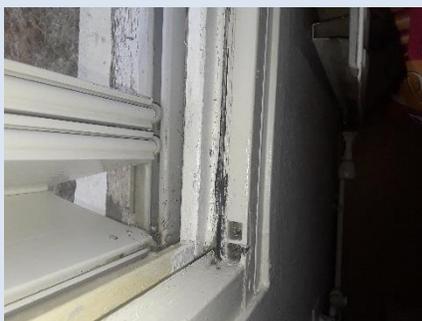
| PRELEVEMENT : 373LAE0001P002 | | | |

| PRELEVEMENT : 373LAE0001P002 | | | |
|---|---|---|---|
| Joint d'étanchéité | Matériau souple noir + peinture non séparable | 10/07/2019 | SY Amadou |
| Entre ouvrant et dormant de fenêtres Bois | | Amiante non détecté | |

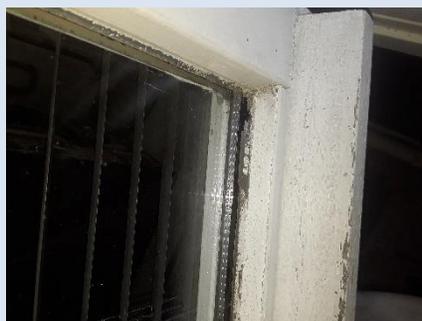
| PRELEVEMENT : 373LAE0002P001 | | | |

| PRELEVEMENT : 373LAE0002P001 | | | |
|---|---|---|---|
| Mastic de vitrage | Matériau souple incolore avec poussières + peinture non séparable | 10/07/2019 | SY Amadou |
| Fenêtres bois | | Amiante non détecté | |

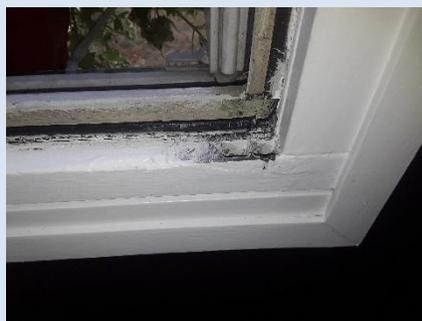
| PRELEVEMENT : 373LAE0002P002 | | | |

| PRELEVEMENT : 373LAE0002P002 | | | |
|---|---|---|---|
| Joint d'étanchéité | Matériau souple noir + peinture non séparable | 10/07/2019 | SY Amadou |
| Entre ouvrant et dormant de fenêtres Bois | | Amiante non détecté | |

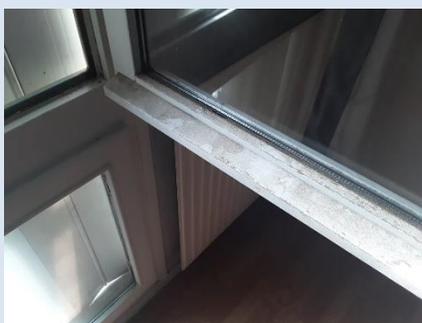
| PRELEVEMENT : 373LAE0102P001 | | | |

| PRELEVEMENT : 373LAE0102P001 | | | |
|---|--|---|---|
| Mastic de vitrage | Matériau souple incolore avec poussières | 11/07/2019 | MUCKENSTURM Remi |
| Fenêtres bois | | Amiante non détecté | |

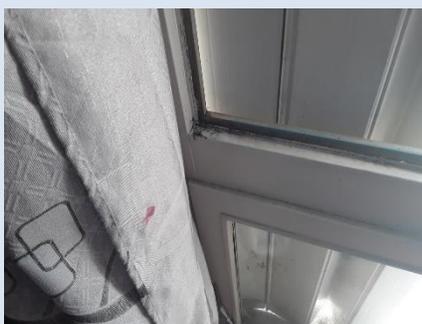
| PRELEVEMENT : 373LAE0102P002 | | | |

| PRELEVEMENT : 373LAE0102P002 | | | |
|---|---|---|---|
| Joint | Matériau souple noir | 11/07/2019 | MUCKENSTURM Remi |
| Fenêtres bois | | Fr1:Amiante non détecté | |

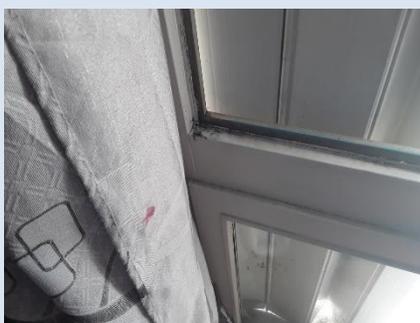
| PRELEVEMENT : 373LAE0102P002 | | | |

| PRELEVEMENT : 373LAE0102P002 | | | |
|---|---|---|---|
| Joint | Peinture avec poussières | 11/07/2019 | MUCKENSTURM Remi |
| Fenêtres bois | | Fr2:Amiante non détecté | |

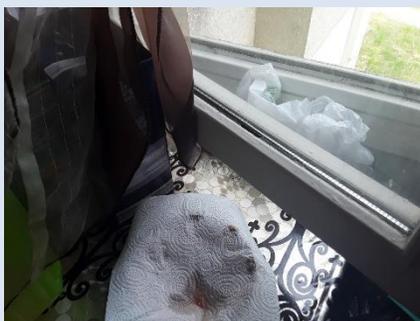
| PRELEVEMENT : 373LAE0102P003 | | | |

| PRELEVEMENT : 373LAE0102P003 | | | |
|---|--|---|---|
| Mastic de vitrage | Matériau souple incolore + peinture en faible quantité non séparable | 11/07/2019 | MUCKENSTURM Remi |
| Fenêtres bois | | Amiante non détecté | |

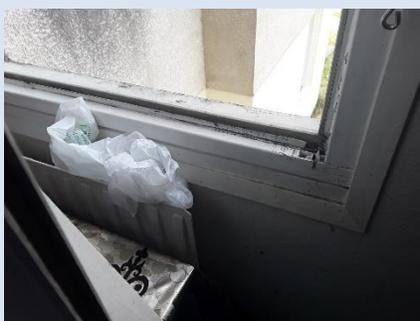
| PRELEVEMENT : 373LAE0102P004 | | | |

| PRELEVEMENT : 373LAE0102P004 | | | |
|---|---|---|---|
| Joint | Peintures multiples | 11/07/2019 | MUCKENSTURM Remi |
| Fenêtres bois | | Fr1:Amiante non détecté | |

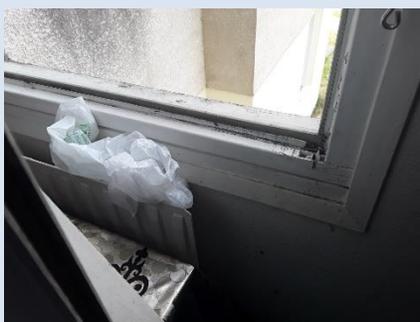
| PRELEVEMENT : 373LAE0102P004 | | | |

| PRELEVEMENT : 373LAE0102P004 | | | |
|---|---|---|---|
| Joint | Matériau souple noir | 11/07/2019 | MUCKENSTURM Remi |
| Fenêtres bois | | Fr2:Amiante non détecté | |
