Rapport de mission de repérage des matériaux et produits contenant de l'amiante avant réalisation de travaux

Norme NF X 46-020 V .2017

61 AVENUE ZEPHIRIN CAMELINAT

373LAD0201

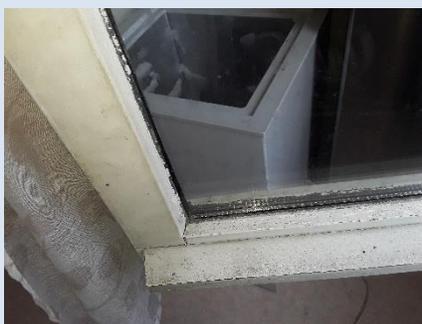
EMPLACEMENT

PRELEVEMENT : 373LAD0201P001			
NOM DU CLIENT	NUMERO DU DOSSIER	PIECE OU LOCAL	
OPH77	373LAD0201 09/10/2019	Cuisine (R+2)	
ELEMENT	DESCRIPTIF DU LABORATOIRE	DATE DE PRELEVEMENT	NOM DE L'OPERATEUR
Joint de parclose	Matériau souple incolore + peinture en faible quantité non séparable	09/10/2019	RHENZOUR Abdessamad
LOCALISATION		RESULTAT	
Fenêtres bois		Amiante non détecté

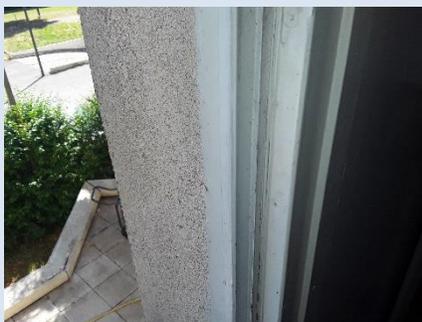
EMPLACEMENT

PRELEVEMENT : 373LAD0201P002			
NOM DU CLIENT	NUMERO DU DOSSIER	PIECE OU LOCAL	
OPH77	373LAD0201 09/10/2019	Cuisine (R+2)	
ELEMENT	DESCRIPTIF DU LABORATOIRE	DATE DE PRELEVEMENT	NOM DE L'OPERATEUR
Joint d'étanchéité	Matériau souple noir avec poussières + peinture en faible quantité non séparable	09/10/2019	RHENZOUR Abdessamad
LOCALISATION		RESULTAT	
Fenêtres bois		Amiante non détecté

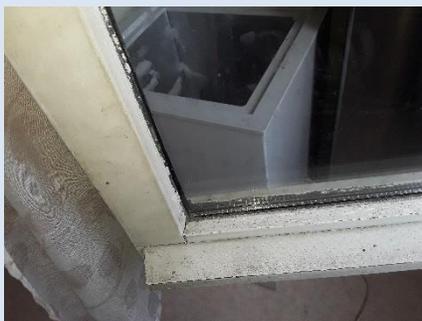
EMPLACEMENT

PRELEVEMENT : 373LAD0201P003			
NOM DU CLIENT	NUMERO DU DOSSIER	PIECE OU LOCAL	
OPH77	373LAD0201 09/10/2019	Chambre 1 (R+2)	
ELEMENT	DESCRIPTIF DU LABORATOIRE	DATE DE PRELEVEMENT	NOM DE L'OPERATEUR
Joint de parclose	Matériau souple incolore avec poussières + peinture en faible quantité non séparable	09/10/2019	RHENZOUR Abdessamad
LOCALISATION		RESULTAT	
Fenêtres bois		Amiante non détecté

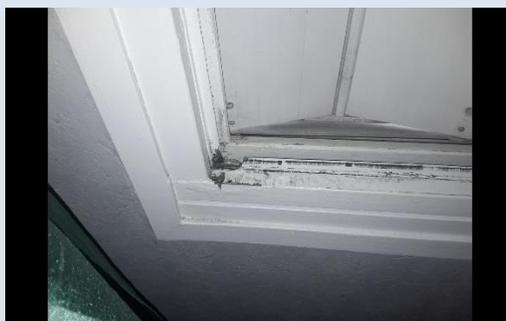
PRELEVEMENT : 373LAD0201P005			
NOM DU CLIENT	NUMERO DU DOSSIER		PIECE OU LOCAL
OPH77	373LAD0201 09/10/2019		Chambre 1 (R+2)
ELEMENT	DESCRIPTIF DU LABORATOIRE	DATE DE PRELEVEMENT	NOM DE L'OPERATEUR
Joint d'étanchéité	Matériau souple noir + peinture non séparable	09/10/2019	RHENZOUR Abdessamad
LOCALISATION		RESULTAT	
Entre ouvrant et dormant de fenêtres Bois		Amiante non détecté	
EMPLACEMENT

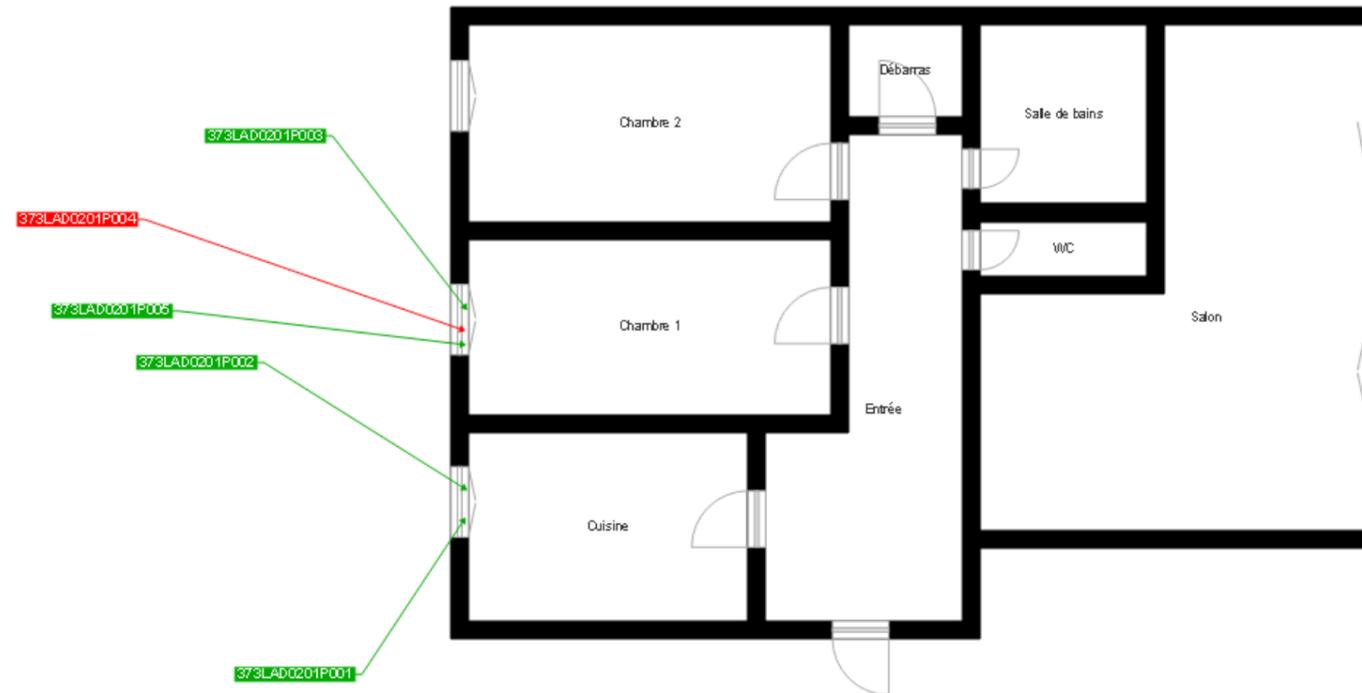
PLANCHE DE REPÉRAGE	Zone : R+2	Vue de dessus
Auteur : RHENZOUR Abdessamad	Bien : 373LAD0201 - 373LAD0201 61 AVENUE ZEPHIRIN CAMELINAT 77176 SAVIGNY LE TEMPLE	Chaque support/équipement identifié a fait l'objet d'un sondage par le technicien
