Rapport de mission de repérage des matériaux et produits listes A et B à intégrer au dossier technique «amiante»

PROGRAMME DTA BAT 33

33 PLACE DU COLOMBIER

BAT F

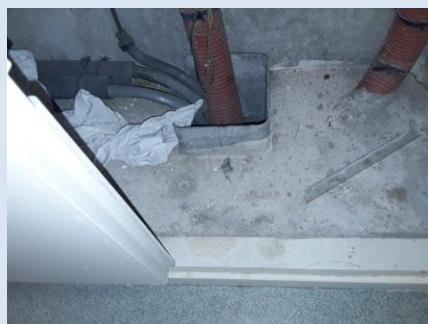
PRELEVEMENT : DTA BAT 33P001			
NOM DU CLIENT	NUMERO DU DOSSIER		PIECE OU LOCAL
OPH77	DTA BAT 33 03/04/2018		Gaine technique EDF
ELEMENT	DESCRIPTIF DU LABORATOIRE	DATE DE PRELEVEMENT	NOM DE L'OPERATEUR
Conduit Amianté ciment		03/04/2018	BEDEL Gaetan
LOCALISATION		RESULTAT	
Sol		Amiante détectée

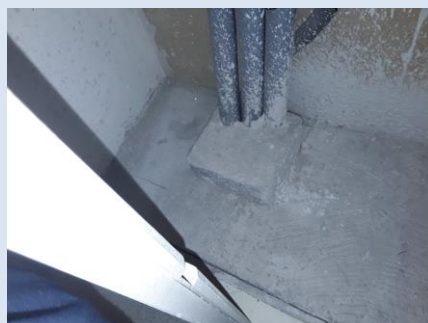
PRELEVEMENT : DTA BAT 33P002			
NOM DU CLIENT	NUMERO DU DOSSIER		PIECE OU LOCAL
OPH77	DTA BAT 33 03/04/2018		Gaine technique Gaz
ELEMENT	DESCRIPTIF DU LABORATOIRE	DATE DE PRELEVEMENT	NOM DE L'OPERATEUR
Conduit Amianté ciment		03/04/2018	BEDEL Gaetan
LOCALISATION		RESULTAT	
Sol		Amiante détectée
