Rapport de mission de repérage des matériaux et produits contenant de l'amiante avant réalisation de travaux

33 PLACE DU COLOMBIER

77127 LIEUSAIN

RAPPORT N° :	374_000	Laboratoire d'Analyses :	ITGA
Repérage réalisé le :	16/04/2018	Adresse laboratoire :	3 RUE ARMAND HERPIN LACROIX - CS 46537 35065 RENNES CEDEX
Accompagnateur :		Numéro d'accréditation :	1-5967
Par :	Samuel DUBOS	Organisme d'assurance professionnelle :	AXA France
N° certificat :	CPDI 4697	Adresse assurance :	313 Terrasses de l'Arche 92727 NANTERRE CEDEX
Date d'obtention :	27/01/2018	N° de contrat d'assurance :	10063271004
Organisme certificateur	I.Cert Parc EDONIA - Bâtiment G - Rue de la Terre Victoria - 35760 SAINT GREGOIRE	Date de validité :	31/12/2018

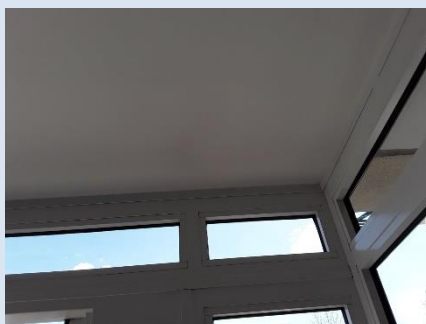
EMPLACEMENT

PRELEVEMENT : 374_000P001			
NOM DU CLIENT	NUMERO DU DOSSIER		PIECE OU LOCAL
OPH77	374_000 16/04/2018		Hall
ELEMENT	DESCRIPTIF DU LABORATOIRE	DATE DE PRELEVEMENT	NOM DE L'OPERATEUR
Enduit / Peinture béton	Enduit plâtreux blanc en vrac + peinture avec poussières non séparable	16/04/2018	DUBOS Samuel
LOCALISATION		RESULTAT	
Plafond		Amiante non détecté

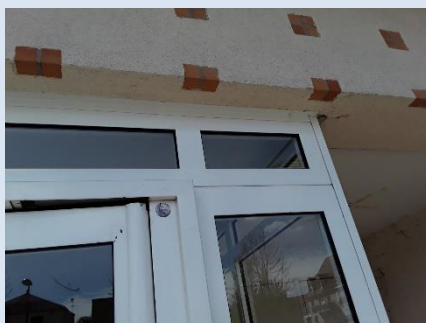
EMPLACEMENT

PRELEVEMENT : 374_000P002			
NOM DU CLIENT	NUMERO DU DOSSIER		PIECE OU LOCAL
OPH77	374_000 16/04/2018		Halls avant et arrière
ELEMENT	DESCRIPTIF DU LABORATOIRE	DATE DE PRELEVEMENT	NOM DE L'OPERATEUR
Enduit	Enduit plâtreux blanc en vrac + peinture non séparable	16/04/2018	DUBOS Samuel
LOCALISATION		RESULTAT	
Mur A		Amiante non détecté
