Rapport de mission de repérage des matériaux et produits contenant de l'amiante avant réalisation de travaux

R. 4412-97 modifié par le décret 2012-639 du 4 mai 2012
Norme NF X 46-020

33 RUE J. COCTEAU 1ER ETAGE APT 04

RAPPORT N° :	OPH77 37LA30104	Date d'émission du rapport :	11/07/2017
Le repérage a été réalisé le :	28/06/2017	Accompagnateur :	
Par :	Laurent CATE	Laboratoire d'Analyses :	ITGA
N° certificat de qualification :	CPDI3681	Adresse laboratoire :	3 RUE ARMAND HERPIN LACROIX - CS 46537 35065 RENNES CEDEX
Date d'obtention :	25/11/2015	Numéro d'accréditation :	1-5967
Le présent rapport est établi par une personne dont les compétences sont certifiées par :	I.Cert Parc EDONIA - Bâtiment G - Rue de la Terre Victoria - 35760 Saint GrÃ©goire	Organisme d'assurance professionnelle :	ALLIANZ
		Adresse assurance :	Direction Opérations Entreprises 5C Esplanade Charles de Gaulle 33081 BORDEAUX CEDEX
		N° de contrat d'assurance :	55897385
		Date de validité :	31/12/2017

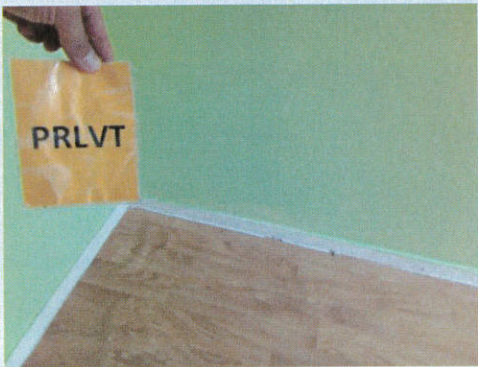
PRELEVEMENT : 37LA30104P01		
NOM DU CLIENT	NUMERO DU DOSSIER	PIECE OU LOCAL
OPH77	37LA30104 28/06/2017	Chambre 1
MATERIAU	DATE DE PRELEVEMENT	NOM DE L'OPERATEUR
Enduit plâtreux blanc en vrac non séparable + peinture non séparable	28/06/2017	CATE Laurent
LOCALISATION		RESULTAT
Mur A		Amiante non détecté
EMPLACEMENT

Commande	37LA30104
Dossier client	37LA30104 - 33 RUE J. COCTEAU 1ER ETAGE APT 04 77460 SOUPES SUR LOING
Echantillon	37LA30104P01 / LOGEMENTS COLLECTIFS - Murs et Plafonds - Chambre 1 - Enduit Peinture / Chambre 1 Mur A Enduit béton
Description ITGA	Enduit plâtreux blanc en vrac / Peinture

Fraction Analysée	Technique analytique et date d'analyse	Résultat	Type d'amiante	Nb de préparations
▶ Enduit plâtreux blanc en vrac non séparable + peinture non séparable	META le 07/07/2017	Amlante non détecté	...	1

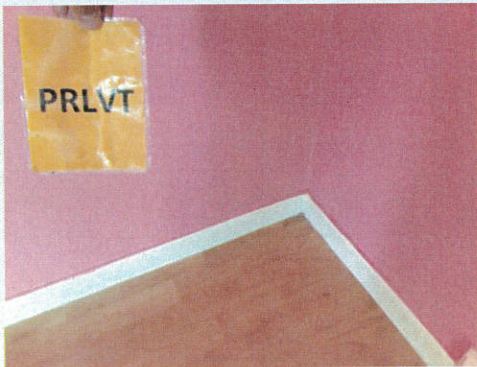
PRELEVEMENT : 37LA30104P02		
NOM DU CLIENT	NUMERO DU DOSSIER	PIECE OU LOCAL
OPH77	37LA30104 28/06/2017	Chambre 1
MATERIAU	DATE DE PRELEVEMENT	NOM DE L'OPERATEUR
Enduit plâtreux blanc en vrac non séparable + matériau gris en faible quantité en vrac non séparable + peinture non séparable + papier non séparable	28/06/2017	CATE Laurent
LOCALISATION		RESULTAT
Mur C		Amiante non détecté
EMPLACEMENT

Commande	37LA30104
Dossier client	37LA30104 - 33 RUE J. COCTEAU 1ER ETAGE APT 04 77460 SOUPPES SUR LOING
Echantillon	37LA30104P02 / LOGEMENTS COLLECTIFS - Murs et Plafonds - Chambre 1 - Enduit Peinture / Chambre 1 Mur C Enduit
Description ITGA	Enduit plâtreux blanc en vrac / Matériau gris en faible quantité en vrac / Peinture / Papier

Fraction Analysée	Technique analytique et date d'analyse	Résultat	Type d'amiante	Nb de préparations
▶ Enduit plâtreux blanc en vrac non séparable + matériau gris en faible quantité en vrac non séparable + peinture non séparable + papier non séparable	META le 07/07/2017	Amiante non détecté	---	1

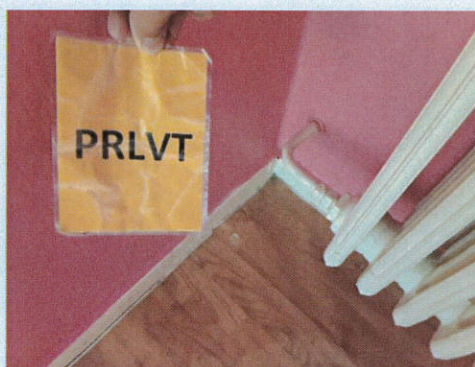
PRELEVEMENT : 37LA30104P03		
NOM DU CLIENT	NUMERO DU DOSSIER	PIECE OU LOCAL
OPH77	37LA30104 28/06/2017	Chambre 1
MATERIAU	DATE DE PRELEVEMENT	NOM DE L'OPERATEUR
Revêtement souple marron + ragréage gris + peinture non séparable	28/06/2017	CATE Laurent
LOCALISATION		RESULTAT
Sols		Fr1:Amiante non détecté

Commande	37LA30104
Dossier client	37LA30104 - 33 RUE J. COCTEAU 1ER ETAGE APT 04 77460 SOUPES SUR LOING
Echantillon	37LA30104P03 / LOGEMENTS COLLECTIFS - Sols - Chambre 1 - Revêtement de sols / Chambre 1 Sols Revêtement de sols
Description ITGA	Revêtement souple marron / Colle bitumineuse noire / Ragréage gris / Peinture

Fraction Analysée	Technique analytique et date d'analyse	Résultat	Type d'amiante	Nb de préparations
▶ Revêtement souple marron + ragréage gris + peinture non séparable	META le 07/07/2017	Amiante non détecté	---	1
▶ Colle bitumineuse noire	MOLP le 06/07/2017	Présence de fibres d'amiante	Chrysotile	2

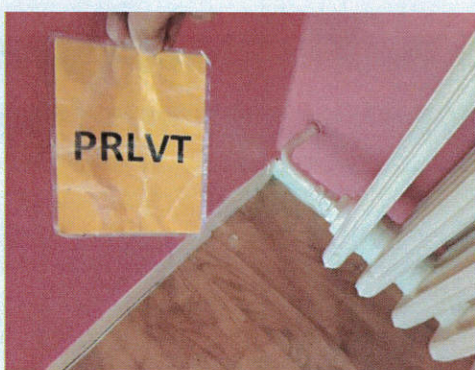
PIECE	ETAGE	ELEMENTS PRELEVES	N° Echantillon	REPERAGE	ETAT	RESULTAT
Chambre 1		Colle bitumineuse noire	37LA30104P03	Sols	BON ETAT	Fr2:Amiante détecté (Chrysotile)

PRELEVEMENT : 37LA30104P03		
NOM DU CLIENT	NUMERO DU DOSSIER	PIECE OU LOCAL
OPH77	37LA30104 28/06/2017	Chambre 1
MATERIAU	DATE DE PRELEVEMENT	NOM DE L'OPERATEUR
Colle bitumineuse noire	28/06/2017	CATE Laurent
LOCALISATION		RESULTAT
Sols		Fr2:Amiante détecté (Chrysotile)

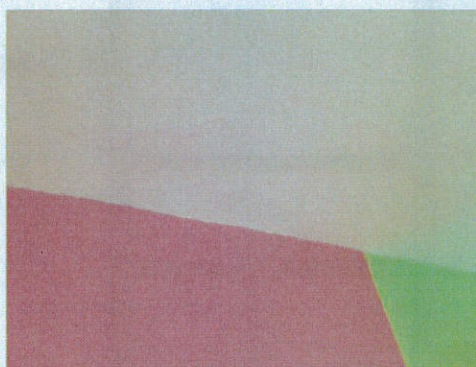
PRELEVEMENT : 37LA30104P04		
NOM DU CLIENT	NUMERO DU DOSSIER	PIECE OU LOCAL
OPH77	37LA30104 28/06/2017	Chambre 1
MATERIAU	DATE DE PRELEVEMENT	NOM DE L'OPERATEUR
Enduit plâtreux blanc en vrac non séparable + peinture non séparable	28/06/2017	CATE Laurent
LOCALISATION	RESULTAT	
Plafonds	Amiante non détecté

Commande	37LA30104
Dossier client	37LA30104 - 33 RUE J. COCTEAU 1ER ETAGE APT 04 77460 SOUPPE SUR LOING
Echantillon	37LA30104P04 / LOGEMENTS COLLECTIFS - Murs et Plafonds - Chambre 1 - Enduit Peinture / Chambre 1 Plafonds Enduit béton
Description ITGA	Enduit plâtreux blanc en vrac / Peinture

Fraction Analysée	Technique analytique et date d'analyse	Résultat	Type d'amiante	Nb de préparations
▶ Enduit plâtreux blanc en vrac non séparable + peinture non séparable	META le 07/07/2017	Amiante non détecté	---	1
