Rapport de mission de repérage des matériaux et produits contenant de l'amiante avant réalisation de travaux

10 RUE JEAN COCTEAU

77460 SOUPES SUR LOING

RAPPORT N° :	37_10PC	Laboratoire d'Analyses :	ITGA
Repérage réalisé le :	13/04/2018	Adresse laboratoire :	3 RUE ARMAND HERPIN LACROIX - CS 46537 35065 RENNES CEDEX
Accompagnateur :		Numéro d'accréditation :	1-5967
Par :	Samuel DUBOS	Organisme d'assurance professionnelle :	AXA France
N° certificat :	CPDI 4697	Adresse assurance :	313 Terrasses de l'Arche 92727 NANTERRE CEDEX
Date d'obtention :	27/01/2018	N° de contrat d'assurance :	10063271004
Organisme certificateur	I.Cert Parc EDONIA - Bâtiment G - Rue de la Terre Victoria - 35760 SAINT GREGOIRE	Date de validité :	31/12/2018

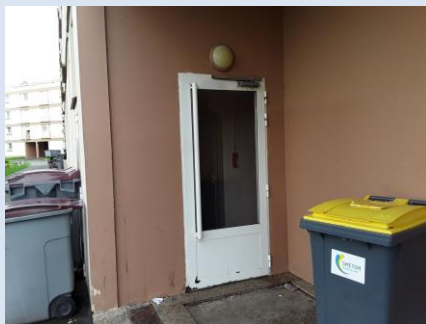
EMPLACEMENT

PIECE	ETAGE	ELEMENTS	DESCRIPTIF LABORATOIRE	Echantillon	REPERAGE	ETAT	RESULTAT	METHODE
Hall		Enduit / Peinture béton	Enduit blanc en vrac + peinture non séparable + matériau gris en vrac hétérogène non séparable	37_10PCP001	Mur A	DEGRADATION PARTIELLE	Amiante non détecté	RESULTAT ANALYSE

PRELEVEMENT : 37_10PC001			
NOM DU CLIENT	NUMERO DU DOSSIER	PIECE OU LOCAL	
OPH77	37_10PC 13/04/2018	Hall	
ELEMENT	DESCRIPTIF DU LABORATOIRE	DATE DE PRELEVEMENT	NOM DE L'OPERATEUR
Enduit / Peinture béton	Enduit blanc en vrac + peinture non séparable + matériau gris en vrac hétérogène non séparable	13/04/2018	DUBOS Samuel
LOCALISATION		RESULTAT	
Mur A		Amiante non détecté

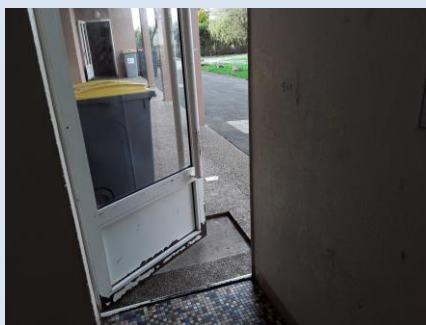
EMPLACEMENT

PRELEVEMENT : 37_10PC002			
NOM DU CLIENT	NUMERO DU DOSSIER	PIECE OU LOCAL	
OPH77	37_10PC 13/04/2018	Entrée	
ELEMENT	DESCRIPTIF DU LABORATOIRE	DATE DE PRELEVEMENT	NOM DE L'OPERATEUR
Enduit / Peinture béton	Enduit blanc en vrac + peintures multiples non séparable + matériau gris en vrac hétérogène non séparable	13/04/2018	DUBOS Samuel
LOCALISATION		RESULTAT	
Mur D		Amiante non détecté

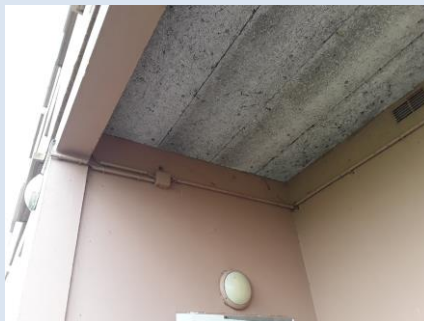
EMPLACEMENT

PRELEVEMENT : 37_10PCP003			
NOM DU CLIENT	NUMERO DU DOSSIER	PIECE OU LOCAL	
OPH77	37_10PC 13/04/2018	Hall	
ELEMENT	DESCRIPTIF DU LABORATOIRE	DATE DE PRELEVEMENT	NOM DE L'OPERATEUR
Fibralith	Bois en lamelles avec liant	13/04/2018	DUBOS Samuel
LOCALISATION		RESULTAT	
Plafond		Amiante non détecté

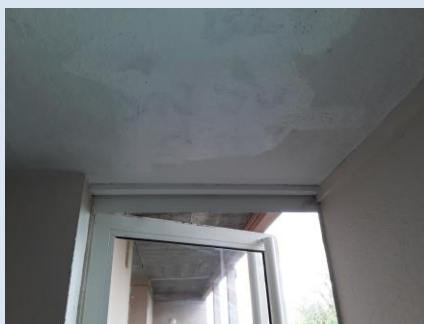
EMPLACEMENT

PIECE	ETAGE	ELEMENTS	DESCRIPTIF LABORATOIRE	Echantillon	REPERAGE	ETAT	RESULTAT
Entrée		Enduit / Peinture béton	Enduit plâtreux blanc en vrac + peintures multiples non séparable	37_10PCP004	Plafond	DEGRADATION PARTIELLE	Présence de fibres d'amiante (*)

PRELEVEMENT : 37_10PCP004			
NOM DU CLIENT	NUMERO DU DOSSIER	PIECE OU LOCAL	
OPH77	37_10PC 13/04/2018	Entrée	
ELEMENT	DESCRIPTIF DU LABORATOIRE	DATE DE PRELEVEMENT	NOM DE L'OPERATEUR
Enduit / Peinture béton	Enduit plâtreux blanc en vrac + peintures multiples non séparable	13/04/2018	DUBOS Samuel
LOCALISATION		RESULTAT	
Plafond		Présence de fibres d'amiante (*)

Fraction analysée	Technique analytique	Nb de préparations	Date d'analyse	Résultat / Type d'amiante
Ref dossier client : 37_10PC-01 - COUDRAY-COCTEAU 77460 SOUPPES SUR LOING		Ref échantillon ITGA : IT071804-33682		
Ref échantillon client : 37_10PC004 / LES EXTERIEURS - - - / Entrée Plafond Enduit Peinture béton		Description ITGA : Enduit plâtreux blanc en vrac / Peintures multiples		
▸ Enduit plâtreux blanc en vrac + peintures multiples non séparable	META	2	24/04/2018	Présence de fibres d'amiante (*) / Trémolite

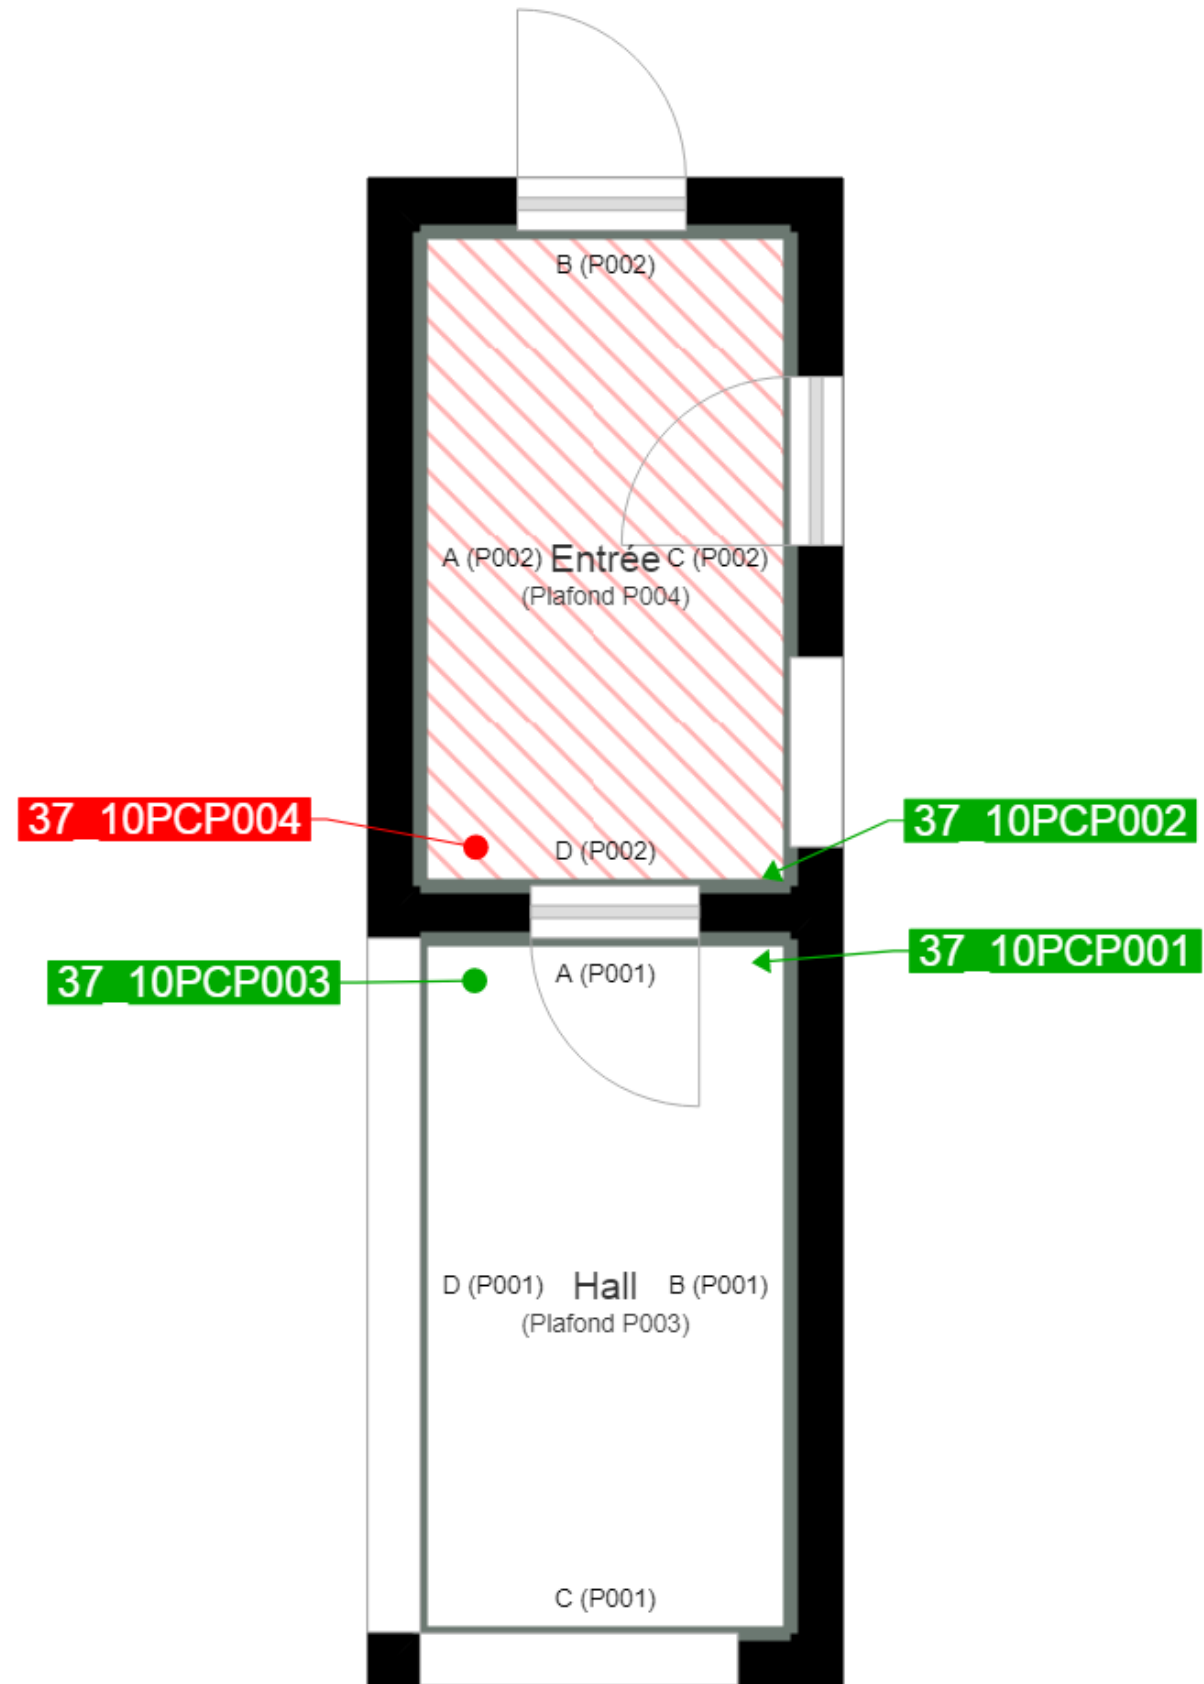
Murs périphériques / Plaques de plâtre
 	Murs Bois
 	Murs Brique
 	Murs Béton brut
 	Cloisons Plaques de plâtre
 	Murs carreaux de plâtre
 	Murs Béton / Enduit
 	Murs porteurs et/ou mur de refend / Plaques de plâtre
 	Murs périphériques / Doublage (plaque de plâtre + isolant)
 	Torchis
 	Murs Amiantés
 	Murs Brique / Enduit
 	Murs Brique plâtrière
 	Murs Pierre

Prélèvements de sol amiantés
-   Prélèvements de sol non amiantés
-

Prélèvements de plafonds amiantés
-

Prélèvements de plafonds non amiantés
- Prélèvements de murs amiantés
- Prélèvements de murs non amiantés
- X Autres types de prélèvements amiantés
- X Autres types de prélèvements non amiantés
-

Sol amianté
-   Plafond amianté
-   Sol et Plafond amiantés
