Rapport de mission de repérage des matériaux et produits contenant de l'amiante avant réalisation de travaux

11 RUE COUDRAY

77460 SOUPES SUR LOING

RAPPORT N° :	37_11PC	Laboratoire d'Analyses :	ITGA
Repérage réalisé le :	13/04/2018	Adresse laboratoire :	3 RUE ARMAND HERPIN LACROIX - CS 46537 35065 RENNES CEDEX
Accompagnateur :		Numéro d'accréditation :	1-5967
Par :	Samuel DUBOS	Organisme d'assurance professionnelle :	AXA France
N° certificat :	CPDI 4697	Adresse assurance :	313 Terrasses de l'Arche 92727 NANTERRE CEDEX
Date d'obtention :	27/01/2018	N° de contrat d'assurance :	10063271004
Organisme certificateur	I.Cert Parc EDONIA - Bâtiment G - Rue de la Terre Victoria - 35760 SAINT GREGOIRE	Date de validité :	31/12/2018

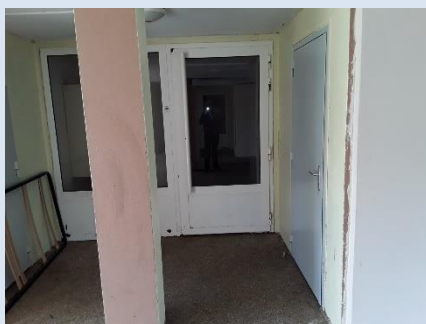
EMPLACEMENT

PRELEVEMENT : 37_11PC001			
NOM DU CLIENT	NUMERO DU DOSSIER		PIECE OU LOCAL
OPH77	37_11PC 13/04/2018		Hall
ELEMENT	DESCRIPTIF DU LABORATOIRE	DATE DE PRELEVEMENT	NOM DE L'OPERATEUR
Enduit / Peinture béton	Enduit plâtreux blanc en vrac + matériau gris en vrac non séparable + peinture non séparable	13/04/2018	DUBOS Samuel
LOCALISATION		RESULTAT	
Mur B		Amiante non détecté

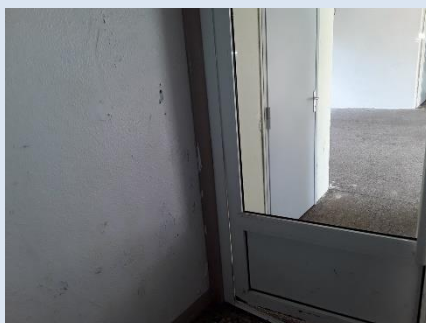
EMPLACEMENT

PRELEVEMENT : 37_11PC002			
NOM DU CLIENT	NUMERO DU DOSSIER		PIECE OU LOCAL
OPH77	37_11PC 13/04/2018		Entrée
ELEMENT	DESCRIPTIF DU LABORATOIRE	DATE DE PRELEVEMENT	NOM DE L'OPERATEUR
Enduit / Peinture béton	Peintures multiples	13/04/2018	DUBOS Samuel
LOCALISATION		RESULTAT	
Mur D		Amiante non détecté
