## Rapport de mission de repérage des matériaux et produits contenant de l'amiante avant réalisation de travaux

R. 4412-97 modifié par le décret 2012-639 du 4 mai 2012  
Norme NF X 46-020

12 RUE JEAN COCTEAU

RAPPORT N° :	37_12PC	Laboratoire d'Analyses :	ITGA
Repérage réalisé le :	13/04/2018	Adresse laboratoire :	3 RUE ARMAND HERPIN LACROIX - CS 46537 35065 RENNES CEDEX
Accompagnateur :		Numéro d'accréditation :	1-5967
Par :	Samuel DUBOS	Organisme d'assurance professionnelle :	AXA France
N° certificat :	CPDI 4697	Adresse assurance :	313 Terrasses de l'Arche 92727 NANTERRE CEDEX
Date d'obtention :	27/01/2018	N° de contrat d'assurance :	10063271004
Organisme certificateur	I.Cert Parc EDONIA - Bâtiment G - Rue de la Terre Victoria - 35760 SAINT GREGOIRE	Date de validité :	31/12/2018

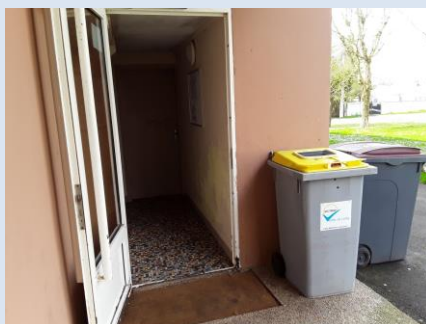
PRELEVEMENT : 37_12PCP001			
NOM DU CLIENT	NUMERO DU DOSSIER	PIECE OU LOCAL	
OPH77	37_12PC 13/04/2018	Hall	
ELEMENT	DESCRIPTIF DU LABORATOIRE	DATE DE PRELEVEMENT	NOM DE L'OPERATEUR
Enduit / Peinture béton	Enduit blanc en vrac + peinture non séparable + matériau gris non séparable	13/04/2018	DUBOS Samuel
LOCALISATION		RESULTAT	
Mur B		Amiante non détecté

PIECE	ETAGE	ELEMENTS	DESCRIPTIF LABORATOIRE	Echantillon	REPERAGE	ETAT	RESULTAT	METHODE
Hall		Enduit / Peinture béton	Enduit blanc en vrac + peinture non séparable + matériau gris non séparable	37_12PCP001	Mur B	DEGRADATION PARTIELLE	Amiante non détecté	RESULTAT ANALYSE
Entrée		Enduit / Peinture béton	Enduit blanc en vrac + peintures multiples non séparable + matériau gris en vrac hétérogène non séparable	37_12PCP002	Mur D	DEGRADATION PARTIELLE	Amiante non détecté	RESULTAT ANALYSE

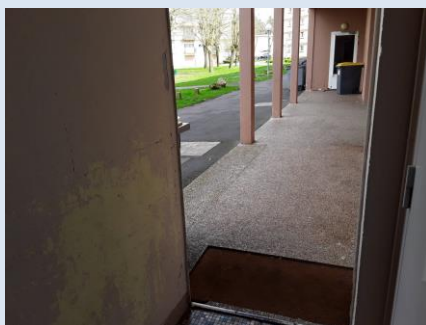
PRELEVEMENT : 37_12PCP002			
NOM DU CLIENT	NUMERO DU DOSSIER	PIECE OU LOCAL	
OPH77	37_12PC 13/04/2018	Entrée	
ELEMENT	DESCRIPTIF DU LABORATOIRE	DATE DE PRELEVEMENT	NOM DE L'OPERATEUR
Enduit / Peinture béton	Enduit blanc en vrac + peintures multiples non séparable + matériau gris en vrac hétérogène non séparable	13/04/2018	DUBOS Samuel
LOCALISATION		RESULTAT	
Mur D		Amiante non détecté

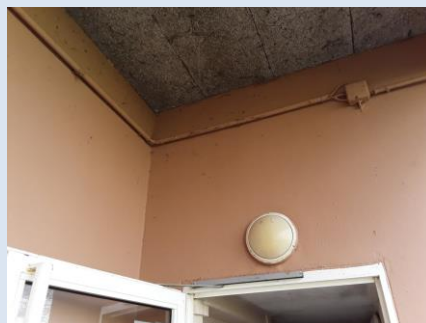
PRELEVEMENT : 37\_12PCP003

NOM DU CLIENT	NUMERO DU DOSSIER	PIECE OU LOCAL	
OPH77	37_12PC 13/04/2018	Hall	
ELEMENT	DESCRIPTIF DU LABORATOIRE	DATE DE PRELEVEMENT	NOM DE L'OPERATEUR
Fibralith	Bois en lamelles avec liant	13/04/2018	DUBOS Samuel
LOCALISATION		RESULTAT	
Plafond		Amiante non détecté

PIECE	ETAGE	ELEMENTS	DESCRIPTIF LABORATOIRE	Echantillon	REPERAGE	ETAT	RESULTAT	METHODE
Hall		Fibralith	Bois en lamelles avec liant	37_12PCP003	Plafond	BON ETAT	Amiante non détecté	RESULTAT ANALYSE
Entrée		Enduit / Peinture béton	Enduit plâtreux blanc en vrac + peinture non séparable + matériau beige non séparable	37_12PCP004	Plafond	DEGRADATION PARTIELLE	Amiante non détecté	RESULTAT ANALYSE

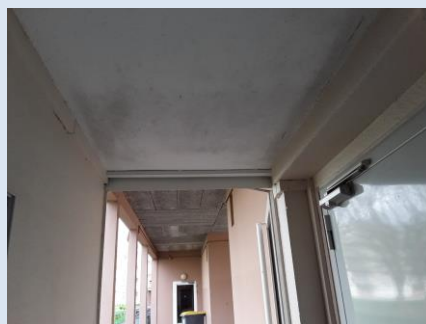
PRELEVEMENT : 37\_12PCP004

NOM DU CLIENT	NUMERO DU DOSSIER	PIECE OU LOCAL	
OPH77	37_12PC 13/04/2018	Entrée	
ELEMENT	DESCRIPTIF DU LABORATOIRE	DATE DE PRELEVEMENT	NOM DE L'OPERATEUR
Enduit / Peinture béton	Enduit plâtreux blanc en vrac + peinture non séparable + matériau beige non séparable	13/04/2018	DUBOS Samuel
LOCALISATION		RESULTAT	
Plafond		Amiante non détecté

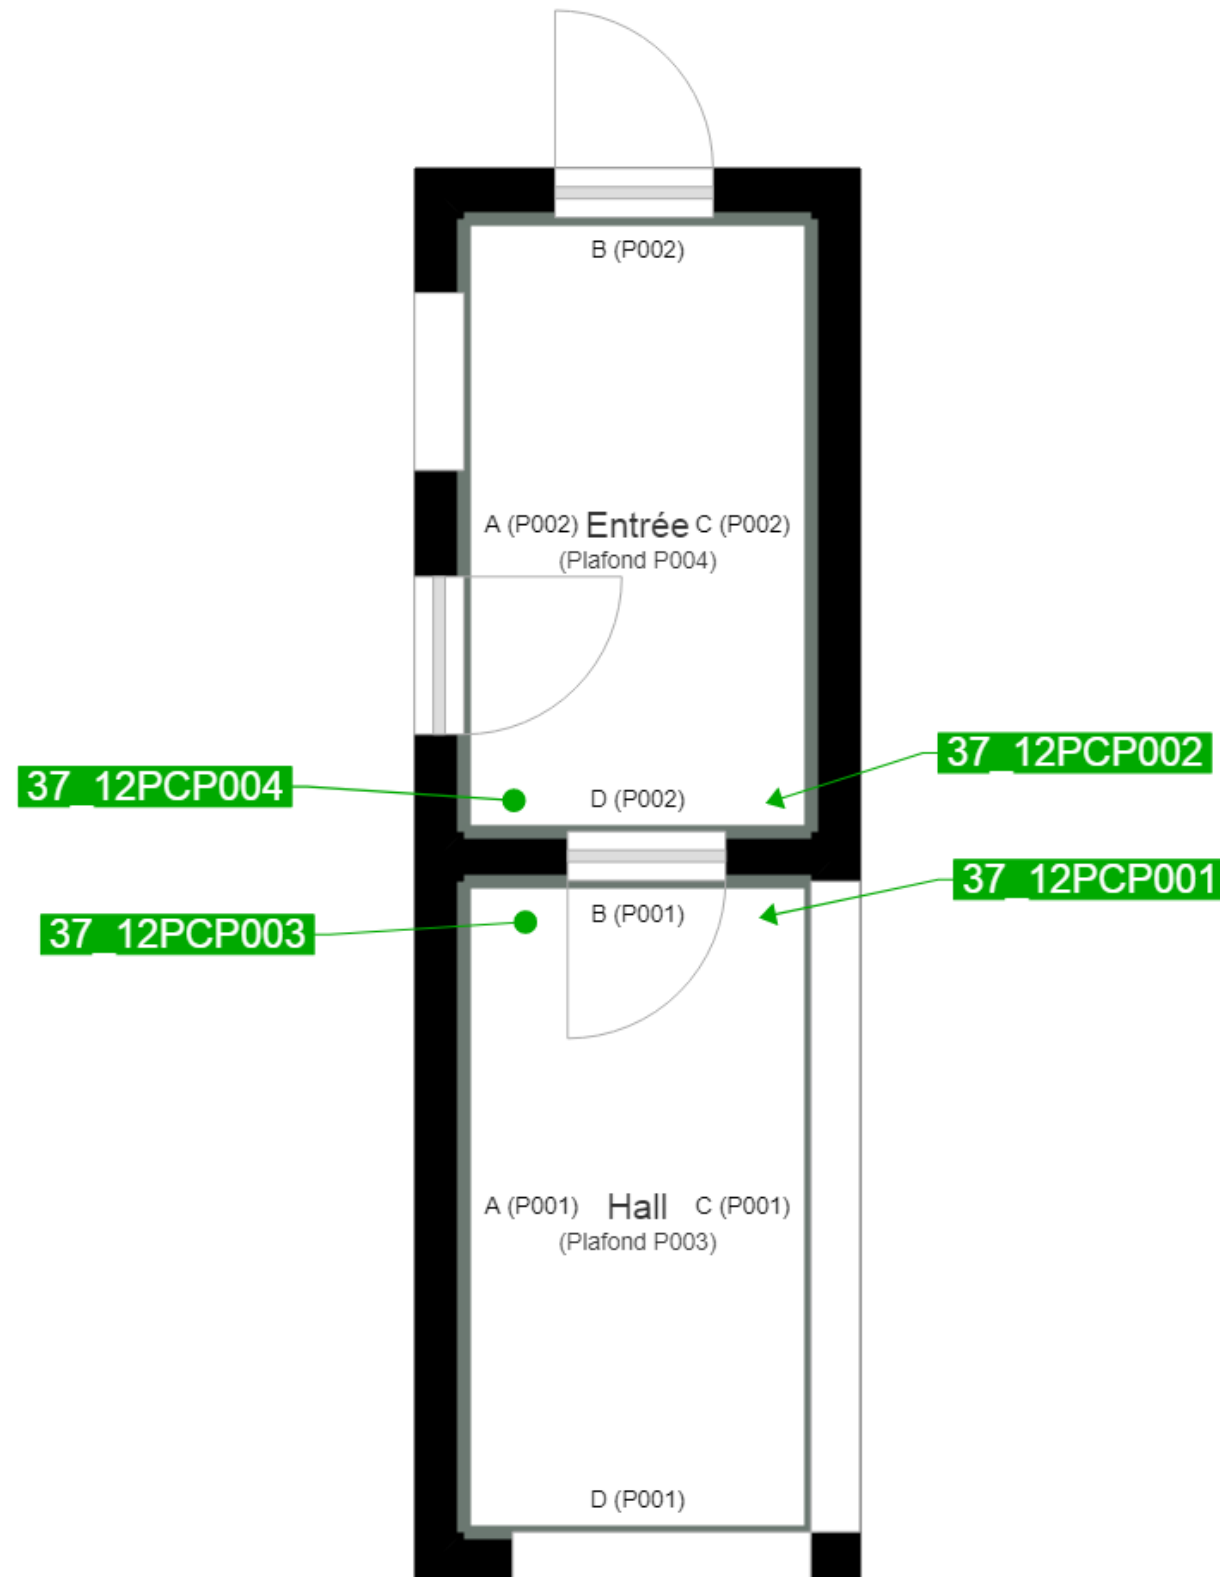
Murs périphériques / Plaques de plâtre
Murs Bois
Murs Brique
Murs Béton brut
Cloisons Plaques de plâtre
Murs carreaux de plâtre
Murs Béton / Enduit
Murs porteurs et/ou mur de refend / Plaques de plâtre
Murs périphériques / Doublage (plaque de plâtre + isolant)
Torchis
Murs Amiantés
Murs Brique / Enduit
Murs Brique plâtrière
Murs Pierre

- Prélèvements de sol amiantés
- Prélèvements de sol non amiantés
- Prélèvements de plafonds amiantés
- Prélèvements de plafonds non amiantés
- Prélèvements de murs amiantés
- Prélèvements de murs non amiantés
- X Autres types de prélèvements amiantés
- X Autres types de prélèvements non amiantés
- /// Sol amianté
- /// Plafond amianté
- /// Sol et Plafond amiantés
