Rapport de mission de repérage des matériaux et produits contenant de l'amiante avant réalisation de travaux

14 RUE JEAN COCTEAU

77460 SOUPES SUR LOING

RAPPORT N° :	37_14PC	Laboratoire d'Analyses :	ITGA
Repérage réalisé le :	13/04/2018	Adresse laboratoire :	3 RUE ARMAND HERPIN LACROIX - CS 46537 35065 RENNES CEDEX
Accompagnateur :		Numéro d'accréditation :	1-5967
Par :	Samuel DUBOS	Organisme d'assurance professionnelle :	AXA France
N° certificat :	CPDI 4697	Adresse assurance :	313 Terrasses de l'Arche 92727 NANTERRE CEDEX
Date d'obtention :	27/01/2018	N° de contrat d'assurance :	10063271004
Organisme certificateur	I.Cert Parc EDONIA - Bâtiment G - Rue de la Terre Victoria - 35760 SAINT GREGOIRE	Date de validité :	31/12/2018

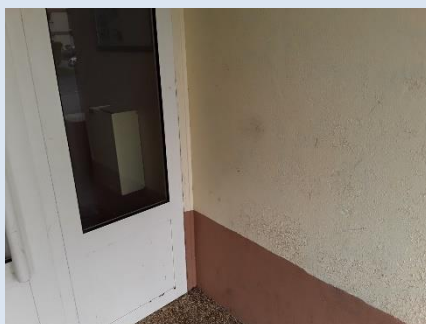
EMPLACEMENT

PRELEVEMENT : 37_14PC001			
NOM DU CLIENT	NUMERO DU DOSSIER		PIECE OU LOCAL
OPH77	37_14PC 13/04/2018		Hall
ELEMENT	DESCRIPTIF DU LABORATOIRE	DATE DE PRELEVEMENT	NOM DE L'OPERATEUR
Enduit / Peinture béton	Enduit beige en vrac + matériau gris en vrac non séparable + peinture non séparable	13/04/2018	DUBOS Samuel
LOCALISATION		RESULTAT	
Mur B		Amiante non détecté

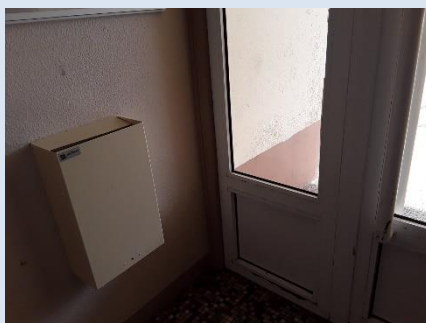
EMPLACEMENT

PRELEVEMENT : 37_14PC002			
NOM DU CLIENT	NUMERO DU DOSSIER		PIECE OU LOCAL
OPH77	37_14PC 13/04/2018		Entrée
ELEMENT	DESCRIPTIF DU LABORATOIRE	DATE DE PRELEVEMENT	NOM DE L'OPERATEUR
Enduit / Peinture béton	Enduit gris en vrac hétérogène + peintures multiples non séparable	13/04/2018	DUBOS Samuel
LOCALISATION		RESULTAT	
Mur D		Amiante non détecté

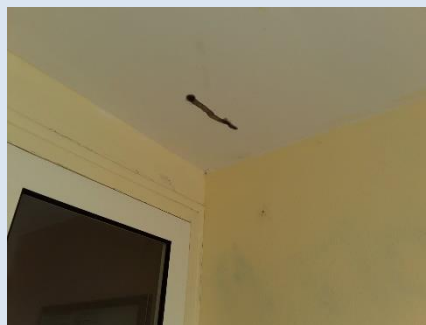
EMPLACEMENT

PRELEVEMENT : 37_14PCP003			
NOM DU CLIENT	NUMERO DU DOSSIER		PIECE OU LOCAL
OPH77	37_14PC 13/04/2018		Hall
ELEMENT	DESCRIPTIF DU LABORATOIRE	DATE DE PRELEVEMENT	NOM DE L'OPERATEUR
Calicot	Enduit plâtreux blanc en vrac + carton non séparable + matériau plâtreux beige en vrac non séparable + papier non séparable + peinture non séparable	13/04/2018	DUBOS Samuel
LOCALISATION		RESULTAT	
Plafond		Amiante détecté (Chrysotile)

PIECE	ETAGE	ELEMENTS	DESCRIPTIF LABORATOIRE	Echantillon	REPERAGE	ETAT	RESULTAT
Hall		Calicot	Enduit plâtreux blanc en vrac + carton non séparable + matériau plâtreux beige en vrac non séparable + papier non séparable + peinture non séparable	37_14PCP003	Plafond	BON ETAT	Amiante détecté (Chrysotile)
Entrée		Calicot	Enduit plâtreux blanc en vrac + carton non séparable + matériau plâtreux beige en vrac non séparable + papier non séparable + peinture non séparable	37_14PCP004	Plafond	BON ETAT	Amiante détecté (Chrysotile)

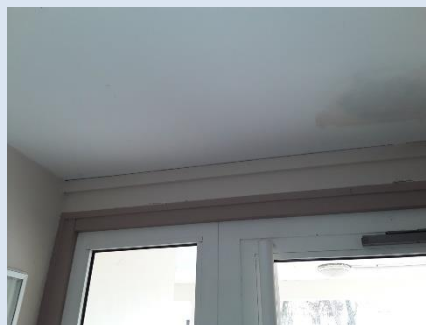
EMPLACEMENT

PRELEVEMENT : 37_14PCP004			
NOM DU CLIENT	NUMERO DU DOSSIER		PIECE OU LOCAL
OPH77	37_14PC 13/04/2018		Entrée
ELEMENT	DESCRIPTIF DU LABORATOIRE	DATE DE PRELEVEMENT	NOM DE L'OPERATEUR
Calicot	Enduit plâtreux blanc en vrac + carton non séparable + matériau plâtreux beige en vrac non séparable + papier non séparable + peinture non séparable	13/04/2018	DUBOS Samuel
LOCALISATION		RESULTAT	
Plafond		Amiante détecté (Chrysotile)

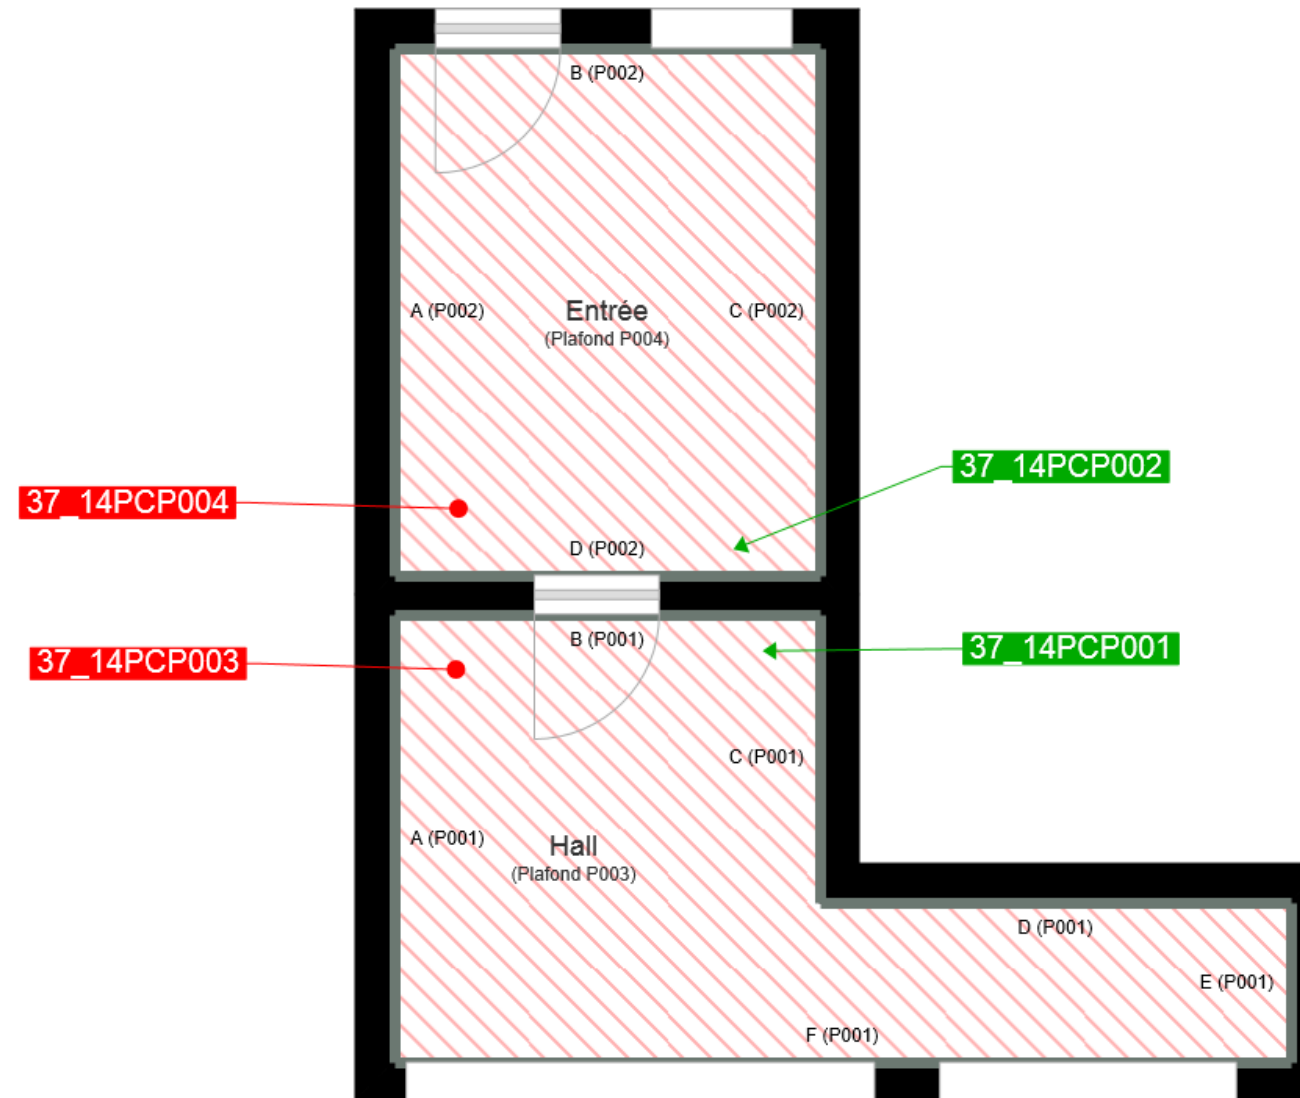
Murs périphériques / Plaques de plâtre
Murs Bois
Murs Brique
Murs Béton brut
Cloisons Plaques de plâtre
Murs carreaux de plâtre
Murs Béton / Enduit
Murs porteurs et/ou mur de refend / Plaques de plâtre
Murs périphériques / Doublage (plaque de plâtre + isolant)
Torchis
Murs Amiantés
Murs Brique / Enduit
Murs Brique plâtrière
Murs Pierre

- Prélèvements de sol amiantés
- Prélèvements de sol non amiantés
- Prélèvements de plafonds amiantés
- Prélèvements de plafonds non amiantés
- Prélèvements de murs amiantés
- Prélèvements de murs non amiantés
- X Autres types de prélèvements amiantés
- X Autres types de prélèvements non amiantés
- /// Sol amianté
- /// Plafond amianté
- /// Sol et Plafond amiantés
