Rapport de mission de repérage des matériaux et produits contenant de l'amiante avant réalisation de travaux

1 RUE COUDRAY

77460 SOUPES SUR LOING

| RAPPORT N° : | 37_1PC | Laboratoire d'Analyses : | ITGA |

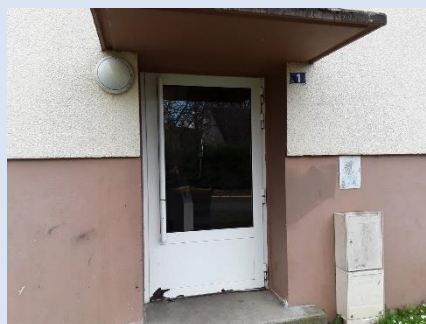
| PRELEVEMENT : 37_1PCP001 | | | |

| PRELEVEMENT : 37_1PCP001 | | | |
|---|--|---|---|
| Enduit / Peinture béton | Enduit beige en vrac + peinture non séparable + matériau gris en faible quantité non séparable | 13/04/2018 | DUBOS Samuel |
| Mur A | | Amiante non détecté | |

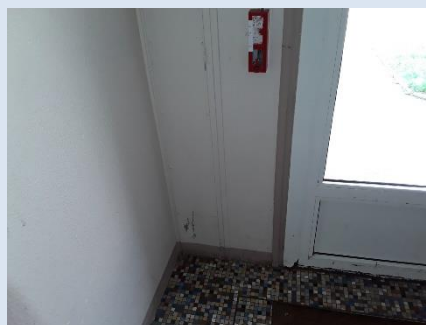
| PRELEVEMENT : 37_1PCP002 | | | |

| PRELEVEMENT : 37_1PCP002 | | | |
|---|--|---|---|
| Enduit / Peinture béton | Enduit plâtreux blanc en vrac + peintures multiples non séparable + matériau gris en faible quantité non séparable | 13/04/2018 | DUBOS Samuel |
| Mur G | | Amiante non détecté | |

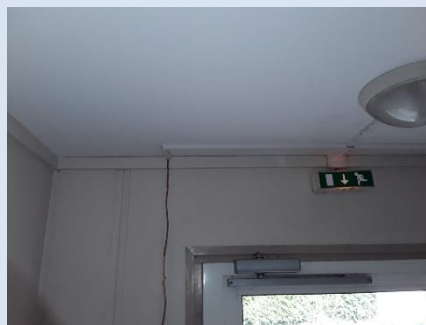
| PRELEVEMENT : 37_1PCP003 | | | |

| PRELEVEMENT : 37_1PCP003 | | | |
|---|--|---|---|
| Enduit / Peinture béton | Enduit plâtreux blanc en vrac + peinture non séparable | 13/04/2018 | DUBOS Samuel |
| Plafond | | Amiante non détecté | |
