## Rapport de mission de repérage des matériaux et produits contenant de l'amiante avant réalisation de travaux

R. 4412-97 modifié par le décret 2012-639 du 4 mai 2012  
Norme NF X 46-020

2 RUE JEAN COCTEAU

77460 SOUPES SUR LOING

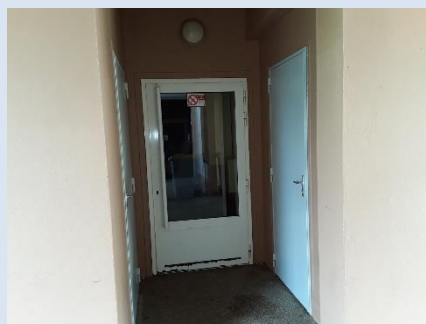
PRELEVEMENT : 37_2PCP002			
NOM DU CLIENT	NUMERO DU DOSSIER		PIECE OU LOCAL
OPH77	37_2PC 13/04/2018		Palier
ELEMENT	DESCRIPTIF DU LABORATOIRE	DATE DE PRELEVEMENT	NOM DE L'OPERATEUR
Enduit / Peinture béton	Enduit gris en faible quantité non séparable + peintures multiples	13/04/2018	DUBOS Samuel
LOCALISATION		RESULTAT	
Mur D		Amiante non détecté

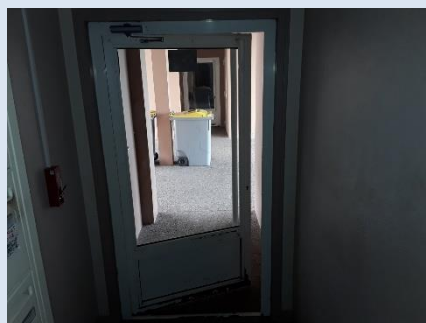
PRELEVEMENT : 37_2PCP003			
NOM DU CLIENT	NUMERO DU DOSSIER		PIECE OU LOCAL
OPH77	37_2PC 13/04/2018		Entrée
ELEMENT	DESCRIPTIF DU LABORATOIRE	DATE DE PRELEVEMENT	NOM DE L'OPERATEUR
Fibralth	Bois en lamelles avec liant	13/04/2018	DUBOS Samuel
LOCALISATION		RESULTAT	
Plafond		Amiante non détecté

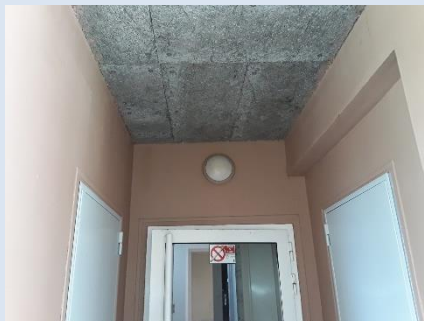
PRELEVEMENT : 37_2PCP004			
NOM DU CLIENT	NUMERO DU DOSSIER		PIECE OU LOCAL
OPH77	37_2PC 13/04/2018		Palier
ELEMENT	DESCRIPTIF DU LABORATOIRE	DATE DE PRELEVEMENT	NOM DE L'OPERATEUR
Enduit / Peinture béton	Enduit plâtreux blanc en vrac + matériau gris en vrac hétérogène non séparable + peinture non séparable + papier en faible quantité non séparable	13/04/2018	DUBOS Samuel
LOCALISATION		RESULTAT	
Plafond		Amiante non détecté

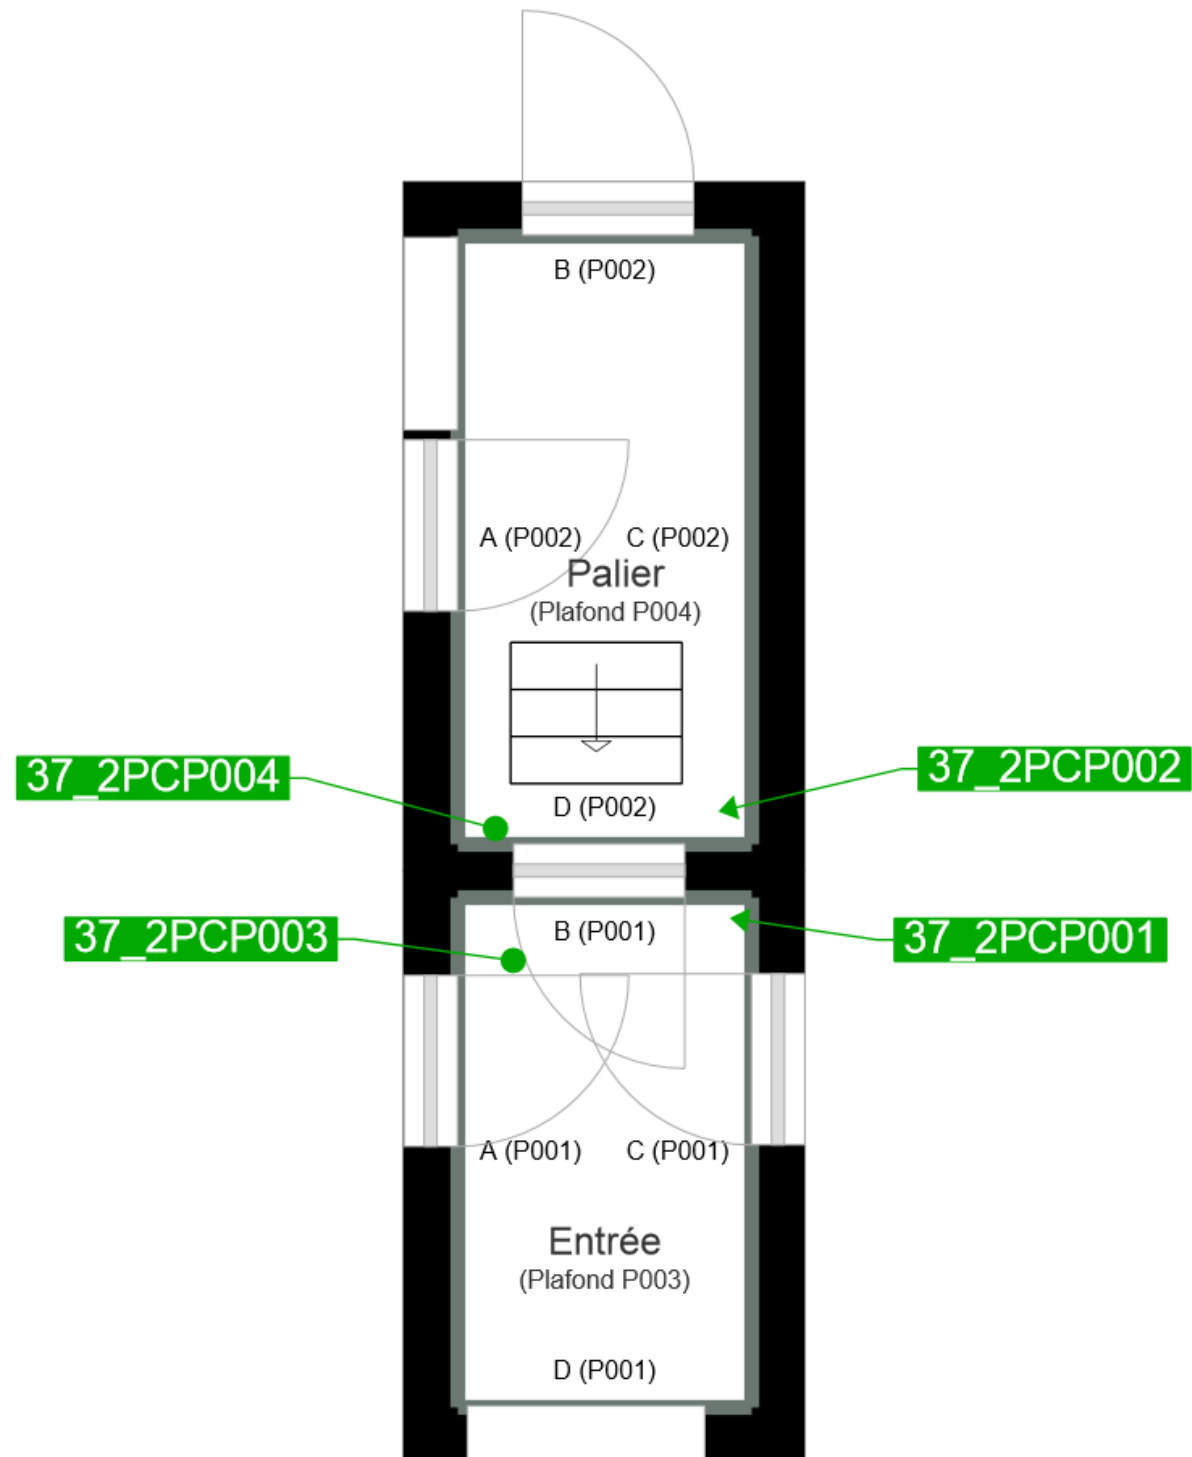
Murs périphériques / Plaques de plâtre
Murs Bois
Murs Brique
Murs Béton brut
Cloisons Plaques de plâtre
Murs carreaux de plâtre
Murs Béton / Enduit
Murs porteurs et/ou mur de refend / Plaques de plâtre
Murs périphériques / Doublage (plaque de plâtre + isolant)
Torchis
Murs Amiantés
Murs Brique / Enduit
Murs Brique plâtrière
Murs Pierre

- Prélèvements de sol amiantés
- Prélèvements de sol non amiantés
- Prélèvements de plafonds amiantés
- Prélèvements de plafonds non amiantés
- Prélèvements de murs amiantés
- Prélèvements de murs non amiantés
- X Autres types de prélèvements amiantés
- X Autres types de prélèvements non amiantés
- /// Sol amianté
- /// Plafond amianté
- /// Sol et Plafond amiantés
