## Rapport de mission de repérage des matériaux et produits contenant de l'amiante avant réalisation de travaux

3 RUE COUDRAY

77460 SOUPES SUR LOING

RAPPORT N° :	37_3PC	Laboratoire d'Analyses :	ITGA
Repérage réalisé le :	13/04/2018	Adresse laboratoire :	3 RUE ARMAND HERPIN LACROIX - CS 46537 35065 RENNES CEDEX
Accompagnateur :		Numéro d'accréditation :	1-5967
Par :	Samuel DUBOS	Organisme d'assurance professionnelle :	AXA France
N° certificat :	CPDI 4697	Adresse assurance :	313 Terrasses de l'Arche 92727 NANTERRE CEDEX
Date d'obtention :	27/01/2018	N° de contrat d'assurance :	10063271004
Organisme certificateur	I.Cert Parc EDONIA - Bâtiment G - Rue de la Terre Victoria - 35760 SAINT GREGOIRE	Date de validité :	31/12/2018

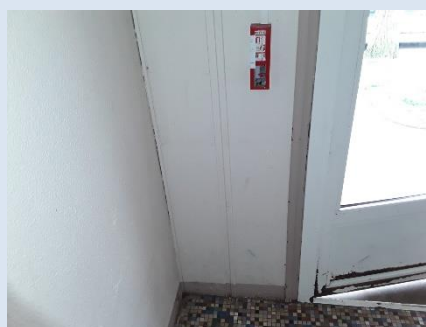
PIECE	ETAGE	ELEMENTS	DESCRIPTIF LABORATOIRE	Echantillon	REPERAGE	ETAT	RESULTAT	METHODE
Entrée		Enduit / Peinture béton	Enduit plâtreux blanc en vrac + peintures multiples non séparable + matériau gris en faible quantité non séparable	37_3PCP002	Mur G	DEGRADATION PARTIELLE	Amiante non détecté	RESULTAT ANALYSE
Entrée		Enduit / Peinture béton	Enduit plâtreux blanc en vrac + peinture non séparable	37_3PCP003	Plafond	DEGRADATION PARTIELLE	Amiante non détecté	RESULTAT ANALYSE

PRELEVEMENT : 37_3PCP002			
NOM DU CLIENT	NUMERO DU DOSSIER		PIECE OU LOCAL
OPH77	37_3PC 13/04/2018		Entrée
ELEMENT	DESCRIPTIF DU LABORATOIRE	DATE DE PRELEVEMENT	NOM DE L'OPERATEUR
Enduit / Peinture béton	Enduit plâtreux blanc en vrac + peintures multiples non séparable + matériau gris en faible quantité non séparable	13/04/2018	DUBOS Samuel
LOCALISATION		RESULTAT	
Mur G		Amiante non détecté

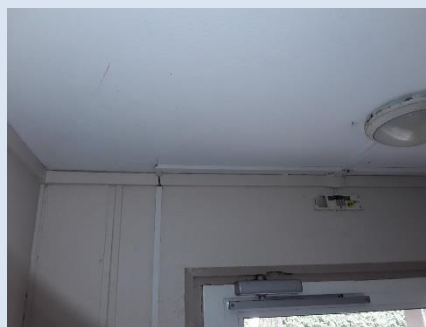
PRELEVEMENT : 37_3PCP003			
NOM DU CLIENT	NUMERO DU DOSSIER		PIECE OU LOCAL
OPH77	37_3PC 13/04/2018		Entrée
ELEMENT	DESCRIPTIF DU LABORATOIRE	DATE DE PRELEVEMENT	NOM DE L'OPERATEUR
Enduit / Peinture béton	Enduit plâtreux blanc en vrac + peinture non séparable	13/04/2018	DUBOS Samuel
LOCALISATION		RESULTAT	
Plafond		Amiante non détecté

Réf dossier client : 37_3PC-01 - COUDRAY-COCTEAU 77460 SOUPPES SUR LOING Réf échantillon client : 37_3PCP003 / LES EXTERIEURS - - - / Entrée Plafond Enduit Peinture béton				Réf échantillon ITGA : IT071804-33646 Description ITGA : Enduit plâtreux blanc en vrac / Peinture
▸ Enduit plâtreux blanc en vrac + peinture non séparable	META	1	24/04/2018	Amiante non détecté / -
