## Rapport de mission de repérage des matériaux et produits contenant de l'amiante avant réalisation de travaux

R. 4412-97 modifié par le décret 2012-639 du 4 mai 2012  
Norme NF X 46-020

5 RUE COUDRAY

77460 SOUPES SUR LOING

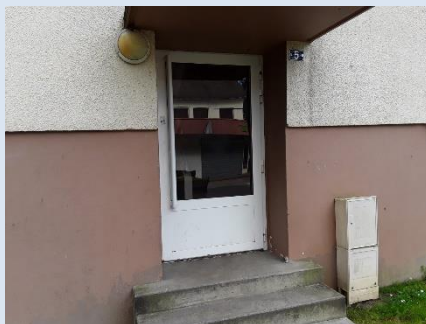
### EMPLACEMENT

PRELEVEMENT : 37_5PCP001			
NOM DU CLIENT	NUMERO DU DOSSIER		PIECE OU LOCAL
OPH77	37_5PC 13/04/2018		Hall
ELEMENT	DESCRIPTIF DU LABORATOIRE	DATE DE PRELEVEMENT	NOM DE L'OPERATEUR
Enduit / Peinture béton	Enduit beige en vrac + peinture non séparable + matériau gris en faible quantité non séparable	13/04/2018	DUBOS Samuel
LOCALISATION		RESULTAT	
Mur A		Amiante non détecté

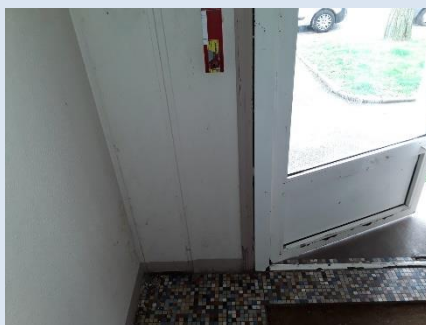
### EMPLACEMENT

PRELEVEMENT : 37_5PCP002			
NOM DU CLIENT	NUMERO DU DOSSIER		PIECE OU LOCAL
OPH77	37_5PC 13/04/2018		Entrée
ELEMENT	DESCRIPTIF DU LABORATOIRE	DATE DE PRELEVEMENT	NOM DE L'OPERATEUR
Enduit / Peinture béton	Enduit plâtreux blanc en vrac + peintures multiples non séparable + matériau gris non séparable	13/04/2018	DUBOS Samuel
LOCALISATION		RESULTAT	
Mur G		Amiante non détecté

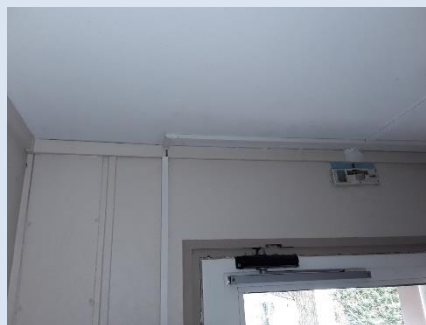
EMPLACEMENT

PIECE	ETAGE	ELEMENTS	DESCRIPTIF LABORATOIRE	Echantillon	REPERAGE	ETAT	RESULTAT
Entrée		Enduit / Peinture béton	Enduit plâtreux blanc en vrac + peinture non séparable	37_5PCP003	Plafond	DEGRADATION PARTIELLE	Amiante détecté (Trémolite)

PRELEVEMENT : 37_5PCP003			
NOM DU CLIENT	NUMERO DU DOSSIER		PIECE OU LOCAL
OPH77	37_5PC 13/04/2018		Entrée
ELEMENT	DESCRIPTIF DU LABORATOIRE	DATE DE PRELEVEMENT	NOM DE L'OPERATEUR
Enduit / Peinture béton	Enduit plâtreux blanc en vrac + peinture non séparable	13/04/2018	DUBOS Samuel
LOCALISATION		RESULTAT	
Plafond		Amiante détecté (Trémolite)

Ref dossier client : 37_5PC-01 - COUDRAY-COCTEAU 77460 SOUPPES SUR LOING Ref échantillon client : 37_5PCP003 / LES EXTERIEURS - - - / Entrée Plafond Enduit Peinture béton				Ref échantillon ITGA : IT071804-33631 Description ITGA : Enduit plâtreux blanc en vrac / Peinture
Enduit plâtreux blanc en vrac + peinture non séparable	META	1	24/04/2018	Présence de fibres d'amiante / Trémolette
