Rapport de mission de repérage des matériaux et produits contenant de l'amiante avant réalisation de travaux

6 RUE JEAN COCTEAU

77460 SOUPPE SUR LOING

RAPPORT N° :	37_6PC	Laboratoire d'Analyses :	ITGA
Repérage réalisé le :	13/04/2018	Adresse laboratoire :	3 RUE ARMAND HERPIN LACROIX - CS 46537 35065 RENNES CEDEX
Accompagnateur :		Numéro d'accréditation :	1-5967
Par :	Samuel DUBOS	Organisme d'assurance professionnelle :	AXA France
N° certificat :	CPDI 4697	Adresse assurance :	313 Terrasses de l'Arche 92727 NANTERRE CEDEX
Date d'obtention :	27/01/2018	N° de contrat d'assurance :	10063271004
Organisme certificateur	I.Cert Parc EDONIA - Bâtiment G - Rue de la Terre Victoria - 35760 SAINT GREGOIRE	Date de validité :	31/12/2018

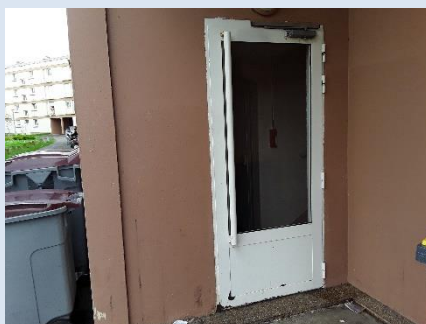
EMPLACEMENT

PRELEVEMENT : 37_6PCP001			
NOM DU CLIENT	NUMERO DU DOSSIER		PIECE OU LOCAL
OPH77	37_6PC 13/04/2018		Hall
ELEMENT	DESCRIPTIF DU LABORATOIRE	DATE DE PRELEVEMENT	NOM DE L'OPERATEUR
Enduit / Peinture béton	Enduit gris en vrac + peinture non séparable	13/04/2018	DUBOS Samuel
LOCALISATION		RESULTAT	
Mur A		Amiante non détecté

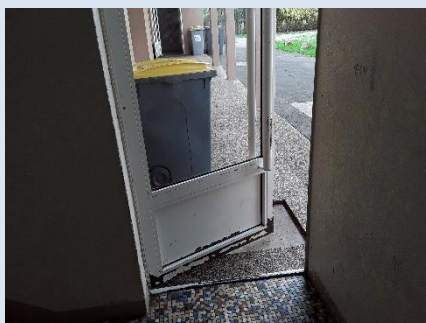
EMPLACEMENT

PRELEVEMENT : 37_6PCP002			
NOM DU CLIENT	NUMERO DU DOSSIER		PIECE OU LOCAL
OPH77	37_6PC 13/04/2018		Entrée
ELEMENT	DESCRIPTIF DU LABORATOIRE	DATE DE PRELEVEMENT	NOM DE L'OPERATEUR
Enduit / Peinture béton	Enduit gris en vrac + peintures multiples non séparable	13/04/2018	DUBOS Samuel
LOCALISATION		RESULTAT	
Mur D		Amiante non détecté

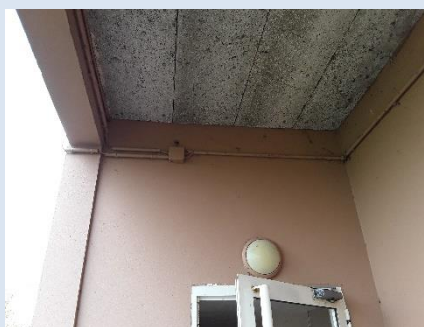
EMPLACEMENT

PRELEVEMENT : 37_6PCP003			
NOM DU CLIENT	NUMERO DU DOSSIER		PIECE OU LOCAL
OPH77	37_6PC 13/04/2018		Hall
ELEMENT	DESCRIPTIF DU LABORATOIRE	DATE DE PRELEVEMENT	NOM DE L'OPERATEUR
Fibralith	Bois en lamelles avec liant + peinture non séparable	13/04/2018	DUBOS Samuel
LOCALISATION		RESULTAT	
Plafond		Amiante non détecté

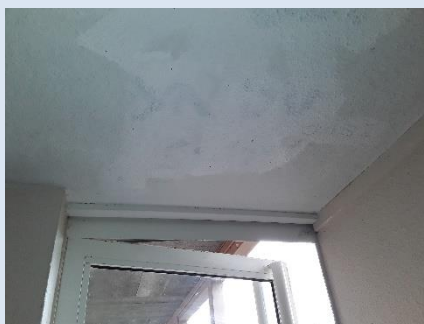
EMPLACEMENT

PRELEVEMENT : 37_6PCP004			
NOM DU CLIENT	NUMERO DU DOSSIER		PIECE OU LOCAL
OPH77	37_6PC 13/04/2018		Entrée
ELEMENT	DESCRIPTIF DU LABORATOIRE	DATE DE PRELEVEMENT	NOM DE L'OPERATEUR
Enduit / Peinture béton	Enduit plâtreux blanc en vrac + peinture non séparable	13/04/2018	DUBOS Samuel
LOCALISATION		RESULTAT	
Plafond		Amiante non détecté
