Rapport de mission de repérage des matériaux et produits contenant de l'amiante avant réalisation de travaux

7 RUE COUDRAY

77460 SOUPES SUR LOING

RAPPORT N° :	37_7PC	Laboratoire d'Analyses :	ITGA
Repérage réalisé le :	13/04/2018	Adresse laboratoire :	3 RUE ARMAND HERPIN LACROIX - CS 46537 35065 RENNES CEDEX
Accompagnateur :		Numéro d'accréditation :	1-5967
Par :	Samuel DUBOS	Organisme d'assurance professionnelle :	AXA France
N° certificat :	CPDI 4697	Adresse assurance :	313 Terrasses de l'Arche 92727 NANTERRE CEDEX
Date d'obtention :	27/01/2018	N° de contrat d'assurance :	10063271004
Organisme certificateur	I.Cert Parc EDONIA - Bâtiment G - Rue de la Terre Victoria - 35760 SAINT GREGOIRE	Date de validité :	31/12/2018

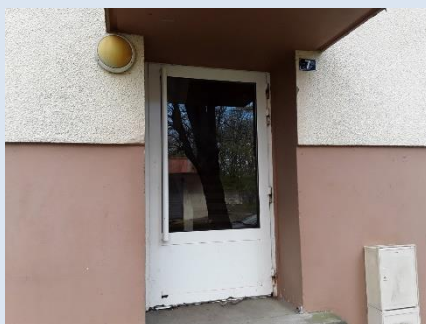
EMPLACEMENT

PRELEVEMENT : 37_7PCP001			
NOM DU CLIENT	NUMERO DU DOSSIER		PIECE OU LOCAL
OPH77	37_7PC 13/04/2018		Hall
ELEMENT	DESCRIPTIF DU LABORATOIRE	DATE DE PRELEVEMENT	NOM DE L'OPERATEUR
Enduit / Peinture béton	Enduit beige en vrac + peinture non séparable + matériau gris en vrac non séparable	13/04/2018	DUBOS Samuel
LOCALISATION		RESULTAT	
Mur A		Amiante non détecté

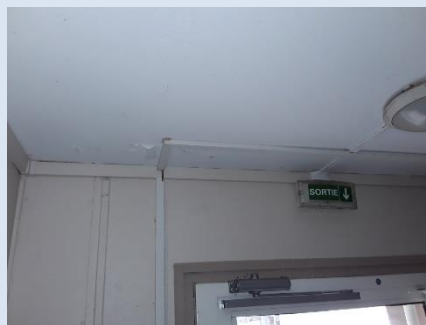
PRELEVEMENT : 37_7PCP003			
NOM DU CLIENT	NUMERO DU DOSSIER		PIECE OU LOCAL
OPH77	37_7PC 13/04/2018		Entrée
ELEMENT	DESCRIPTIF DU LABORATOIRE	DATE DE PRELEVEMENT	NOM DE L'OPERATEUR
Enduit / Peinture béton	Enduit plâtreux blanc en vrac + peintures multiples non séparable	13/04/2018	DUBOS Samuel
LOCALISATION		RESULTAT	
Plafond		Amiante non détecté	
EMPLACEMENT
