Rapport de mission de repérage des matériaux et produits contenant de l'amiante avant réalisation de travaux

8 RUE JEAN COCTEAU

77460 SOUPES SUR LOING

RAPPORT N° :	37_8PC	Laboratoire d'Analyses :	ITGA
Repérage réalisé le :	13/04/2018	Adresse laboratoire :	3 RUE ARMAND HERPIN LACROIX - CS 46537 35065 RENNES CEDEX
Accompagnateur :		Numéro d'accréditation :	1-5967
Par :	Samuel DUBOS	Organisme d'assurance professionnelle :	AXA France
N° certificat :	CPDI 4697	Adresse assurance :	313 Terrasses de l'Arche 92727 NANTERRE CEDEX
Date d'obtention :	27/01/2018	N° de contrat d'assurance :	10063271004
Organisme certificateur	I.Cert Parc EDONIA - Bâtiment G - Rue de la Terre Victoria - 35760 SAINT GREGOIRE	Date de validité :	31/12/2018

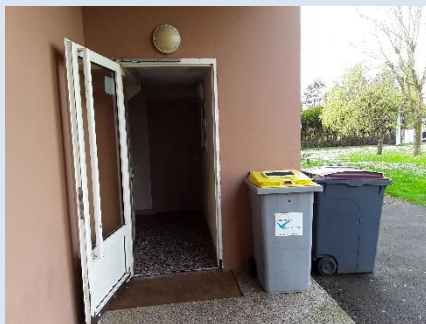
EMPLACEMENT

PRELEVEMENT : 37_8PCP001			
NOM DU CLIENT	NUMERO DU DOSSIER		PIECE OU LOCAL
OPH77	37_8PC 13/04/2018		Hall
ELEMENT	DESCRIPTIF DU LABORATOIRE	DATE DE PRELEVEMENT	NOM DE L'OPERATEUR
Enduit / Peinture béton	Enduit gris en vrac non séparable + peintures multiples	13/04/2018	DUBOS Samuel
LOCALISATION		RESULTAT	
Mur B		Amiante non détecté

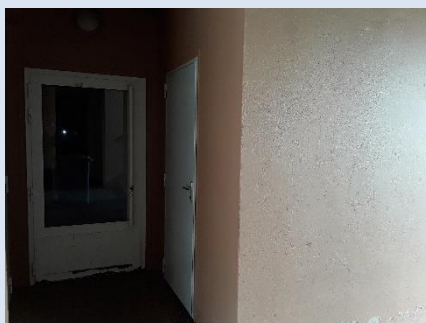
EMPLACEMENT

PRELEVEMENT : 37_8PCP002			
NOM DU CLIENT	NUMERO DU DOSSIER		PIECE OU LOCAL
OPH77	37_8PC 13/04/2018		Entrée
ELEMENT	DESCRIPTIF DU LABORATOIRE	DATE DE PRELEVEMENT	NOM DE L'OPERATEUR
Enduit / Peinture béton	Enduit gris en vrac non séparable + peintures multiples	13/04/2018	DUBOS Samuel
LOCALISATION		RESULTAT	
Mur D		Amiante non détecté

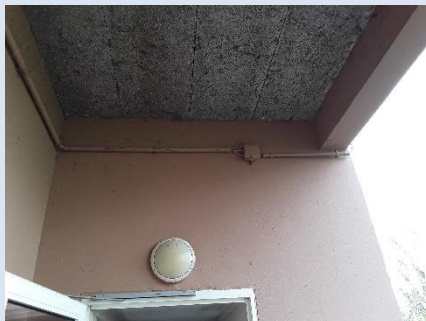
EMPLACEMENT

PRELEVEMENT : 37_8PCP003			
NOM DU CLIENT	NUMERO DU DOSSIER		PIECE OU LOCAL
OPH77	37_8PC 13/04/2018		Hall
ELEMENT	DESCRIPTIF DU LABORATOIRE	DATE DE PRELEVEMENT	NOM DE L'OPERATEUR
Fibralith	Bois en lamelles avec liant	13/04/2018	DUBOS Samuel
LOCALISATION		RESULTAT	
Plafond		Amiante non détecté

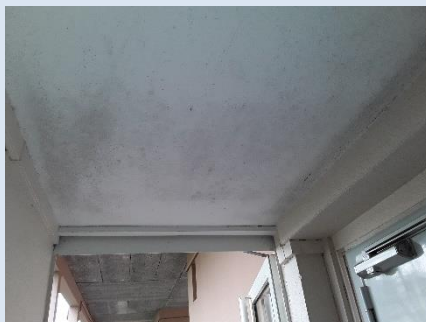
EMPLACEMENT

PRELEVEMENT : 37_8PCP004			
NOM DU CLIENT	NUMERO DU DOSSIER		PIECE OU LOCAL
OPH77	37_8PC 13/04/2018		Entrée
ELEMENT	DESCRIPTIF DU LABORATOIRE	DATE DE PRELEVEMENT	NOM DE L'OPERATEUR
Enduit / Peinture béton	Enduit plâtreux blanc en vrac + peintures multiples non séparable	13/04/2018	DUBOS Samuel
LOCALISATION		RESULTAT	
Plafond		Amiante non détecté
