Rapport de mission de repérage des matériaux et produits contenant de l'amiante avant réalisation de travaux

9 RUE COUDRAY

77460 SOUPPES SUR LOING

RAPPORT N° :	37_9PC	Laboratoire d'Analyses :	ITGA
Repérage réalisé le :	13/04/2018	Adresse laboratoire :	3 RUE ARMAND HERPIN LACROIX - CS 46537 35065 RENNES CEDEX
Accompagnateur :		Numéro d'accréditation :	1-5967
Par :	Samuel DUBOS	Organisme d'assurance professionnelle :	AXA France
N° certificat :	CPDI 4697	Adresse assurance :	313 Terrasses de l'Arche 92727 NANTERRE CEDEX
Date d'obtention :	27/01/2018	N° de contrat d'assurance :	10063271004
Organisme certificateur	I.Cert Parc EDONIA - Bâtiment G - Rue de la Terre Victoria - 35760 SAINT GREGOIRE	Date de validité :	31/12/2018

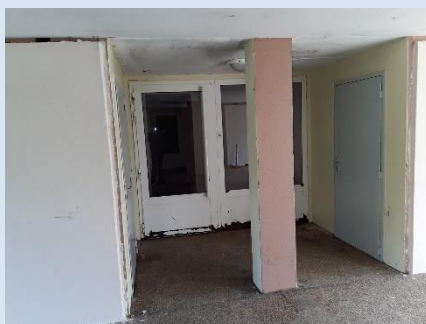
EMPLACEMENT

PRELEVEMENT : 37_9PCP001			
NOM DU CLIENT	NUMERO DU DOSSIER		PIECE OU LOCAL
OPH77	37_9PC 13/04/2018		Hall
ELEMENT	DESCRIPTIF DU LABORATOIRE	DATE DE PRELEVEMENT	NOM DE L'OPERATEUR
Enduit / Peinture béton	Enduit plâtreux blanc en vrac + matériau gris en vrac non séparable + peinture non séparable	13/04/2018	DUBOS Samuel
LOCALISATION		RESULTAT	
Mur B		Amiante non détecté

PIECE	ETAGE	ELEMENTS	DESCRIPTIF LABORATOIRE	Echantillon	REPERAGE	ETAT	RESULTAT	METHODE
Hall		Enduit / Peinture béton	Enduit plâtreux blanc en vrac + matériau gris en vrac non séparable + peinture non séparable	37_9PCP001	Mur B	DEGRADATION PARTIELLE	Amiante non détecté	RESULTAT ANALYSE

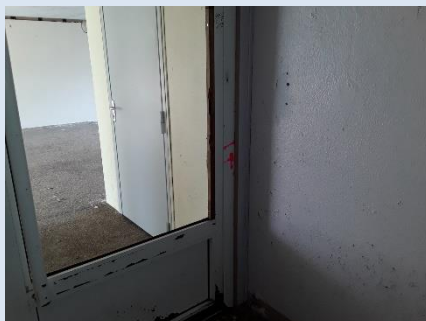
EMPLACEMENT

PRELEVEMENT : 37_9PCP002			
NOM DU CLIENT	NUMERO DU DOSSIER		PIECE OU LOCAL
OPH77	37_9PC 13/04/2018		Entrée
ELEMENT	DESCRIPTIF DU LABORATOIRE	DATE DE PRELEVEMENT	NOM DE L'OPERATEUR
Enduit / Peinture béton	Enduit plâtreux blanc en vrac + peintures multiples non séparable	13/04/2018	DUBOS Samuel
LOCALISATION		RESULTAT	
Mur D		Amiante non détecté

PIECE	ETAGE	ELEMENTS	DESCRIPTIF LABORATOIRE	Echantillon	REPERAGE	ETAT	RESULTAT	METHODE
Entrée		Enduit / Peinture béton	Enduit plâtreux blanc en vrac + peintures multiples non séparable	37_9PCP002	Mur D	DEGRADATION PARTIELLE	Amiante non détecté	RESULTAT ANALYSE

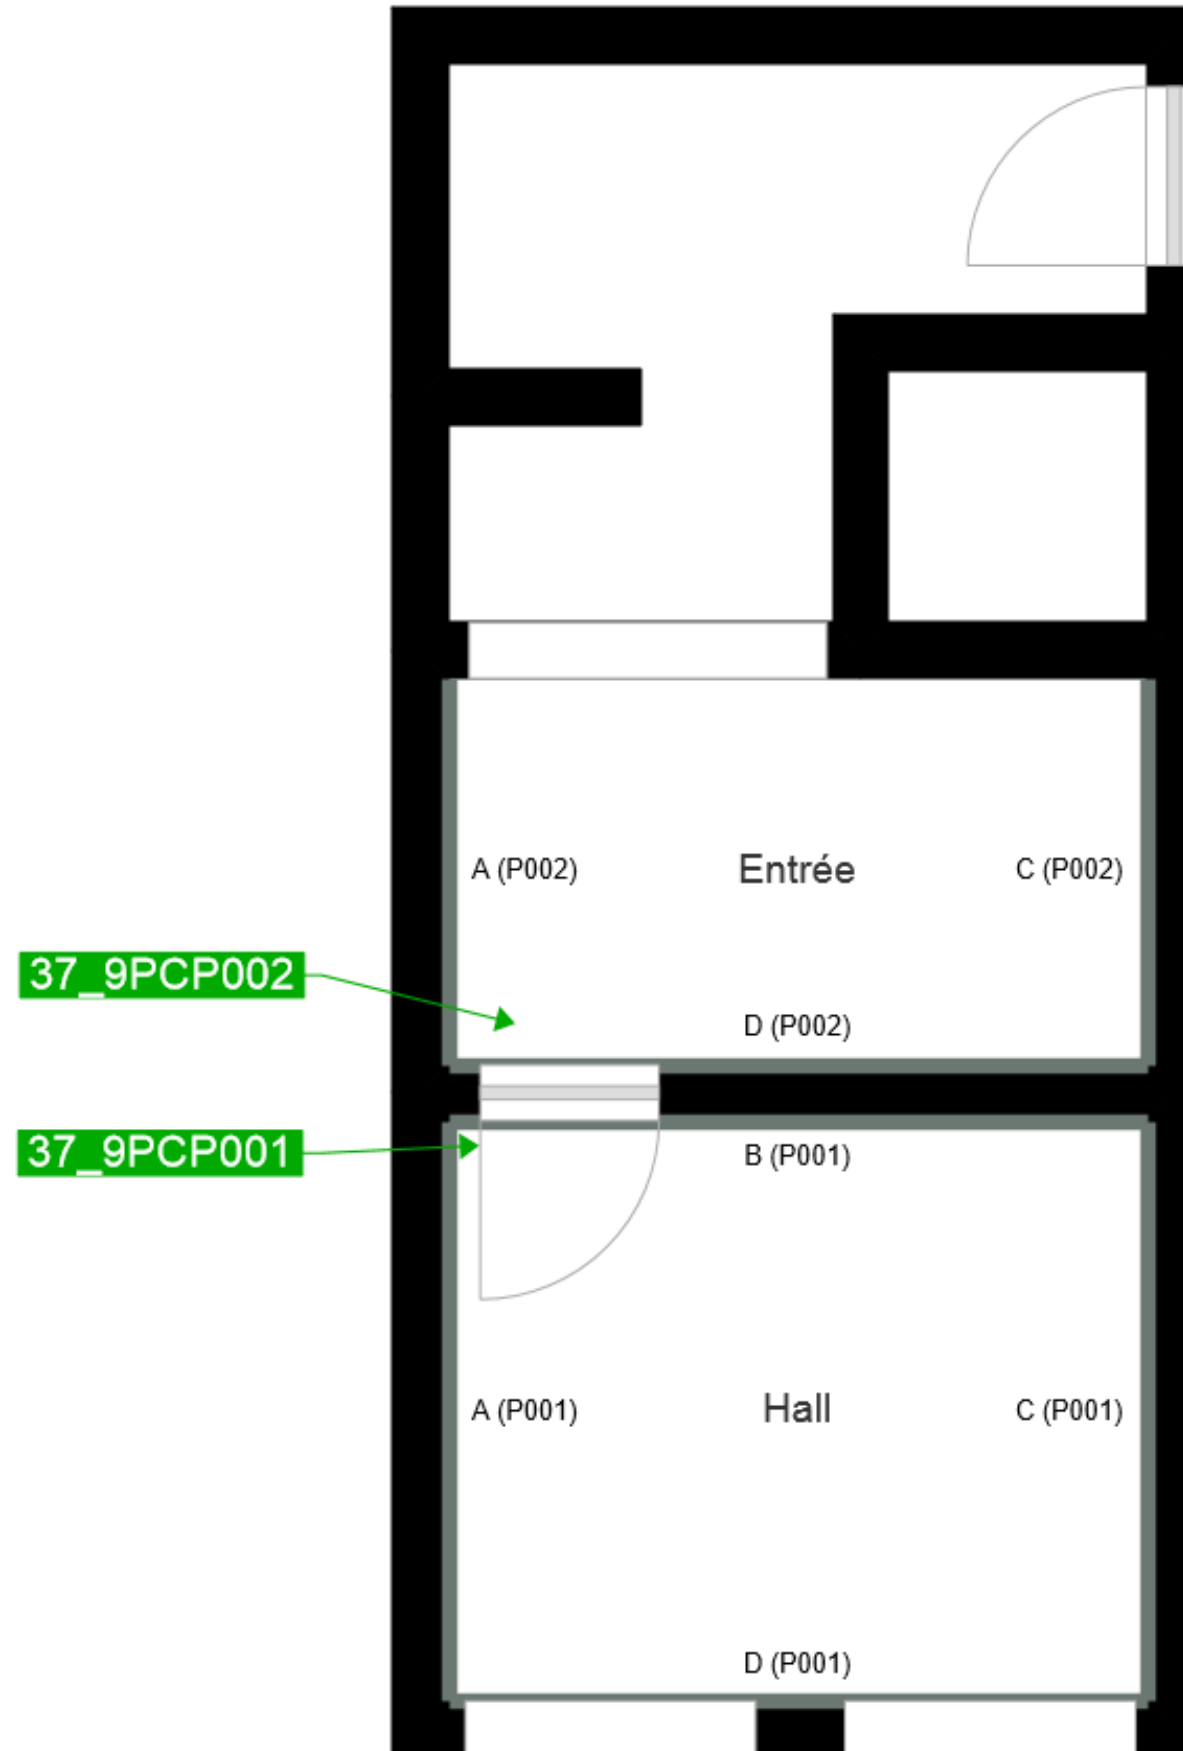
Murs périphériques / Plaques de plâtre
 	Murs Bois
 	Murs Brique
 	Murs Béton brut
 	Cloisons Plaques de plâtre
 	Murs carreaux de plâtre
 	Murs Béton / Enduit
 	Murs porteurs et/ou mur de refend / Plaques de plâtre
 	Murs périphériques / Doublage (plaque de plâtre + isolant)
 	Torchis
 	Murs Amiantés
 	Murs Brique / Enduit
 	Murs Brique plâtrière
 	Murs Pierre

Prélèvements de sol amiantés
 	Prélèvements de sol non amiantés
 	Prélèvements de plafonds amiantés
 	Prélèvements de plafonds non amiantés
 	Prélèvements de murs amiantés
 	Prélèvements de murs non amiantés
 	Autres types de prélèvements amiantés
 	Autres types de prélèvements non amiantés
 	Sol amianté
 	Plafond amianté
