Rapport de mission de repérage des matériaux et produits contenant de l'amiante avant réalisation de travaux

Référence : RAAT_382LAB0104

Bien : Appartement

Adresse : 33 ter rue GAMBETTA 77220 GRETZ-ARMAINVILLIERS

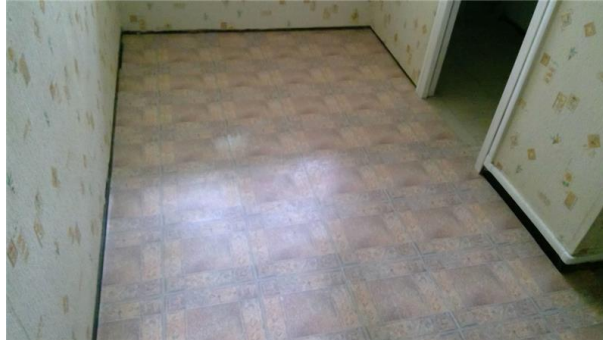
ANNEXE : Fiches d'identification et de cotation
PRELEVEMENT : P001
Emplacement

| Nom du client | Numéro de dossier | Localisation |
|--|---|---|
| HABITAT 77 OPH DE SEINE DE MARNE | RAAT_382LAB0104 | 1er - Cuisine Plancher - Sol |
| Rabah AYOUAZ | 05/05/2021 | Colle - Linoleum+ dalles de sol |
| Présence d'amiante (Fibres d'amiante de type chrysotile) | | |

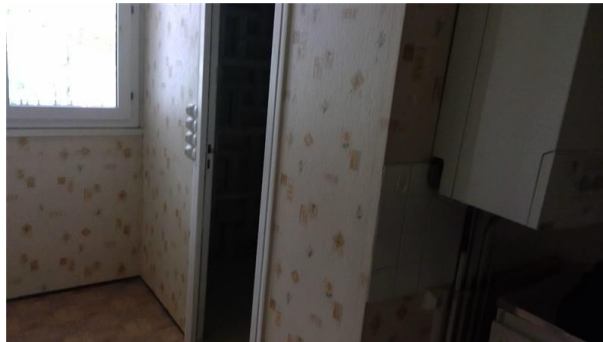
PRELEVEMENT : P002
Emplacement

| Nom du client | Numéro de dossier | Localisation |
|---|---|---|
| HABITAT 77 OPH DE SEINE DE MARNE | RAAT_382LAB0104 | 1er - Cuisine Cloisons - C, D |
| Rabah AYOUAZ | 05/05/2021 | Enduit / Plâtre - Papier peint |
| absence d'amiante | | |

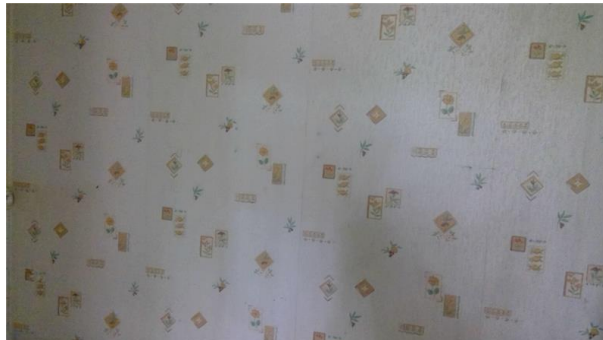
PRELEVEMENT : P003

| Nom du client | Numéro de dossier | Localisation |
|---|---|---|
| HABITAT 77 OPH DE SEINE DE MARNE | RAAT_382LAB0104 | 1er - Cuisine Mur - A, E, F |
| Rabah AYOUIAZ | 05/05/2021 | Enduit / Plâtre - Papier peint |
| absence d'amiante | | |

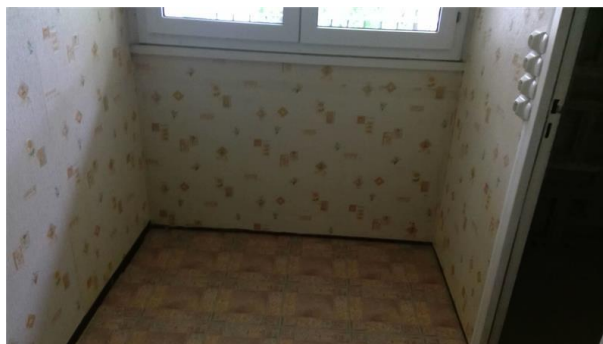
PRELEVEMENT : P004

| Nom du client | Numéro de dossier | Localisation |
|---|---|---|
| HABITAT 77 OPH DE SEINE DE MARNE | RAAT_382LAB0104 | 1er - Cuisine mur façade - B |
| Rabah AYOUIAZ | 05/05/2021 | Enduit / Plâtre - Papier peint |
| absence d'amiante | | |

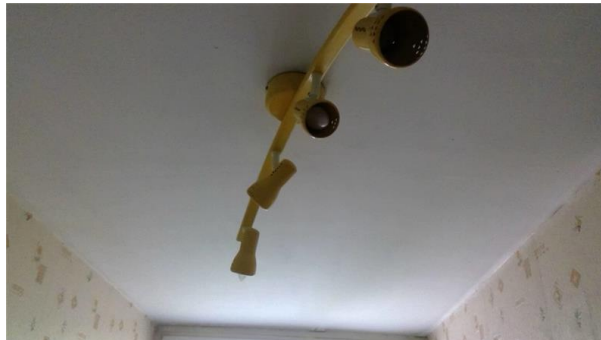
PRELEVEMENT : P005

| Nom du client | Numéro de dossier | Localisation |
|---|---|---|
| HABITAT 77 OPH DE SEINE DE MARNE | RAAT_382LAB0104 | 1er - Cuisine Plafond - Plafond |
| Rabah AYOUAZ | 05/05/2021 | Enduit / Plâtre - Peinture |
| absence d'amiante | | |
