## Rapport de mission de repérage des matériaux et produits contenant de l'amiante avant réalisation de travaux

64 AVENUE NORMANDIE NIEMEN APPT 204

77270 VILLEPARISIS

RAPPORT N° :	OPH77 38LAP0204	Date d'émission du rapport :	13/07/2017
Le repérage a été réalisé le :	29/06/2017	Accompagnateur :	
Par :	Tristan BRUNIOT	Laboratoire d'Analyses :	ITGA
N° certificat de qualification :	CPDI 3541	Adresse laboratoire :	3 RUE ARMAND HERPIN LACROIX - CS 46537 35065 RENNES CEDEX
Date d'obtention :	06/08/2015	Numéro d'accréditation :	1-5967
Le présent rapport est établi par une personne dont les compétences sont certifiées par :	I.CERT Parc Edonia - Bâtiment G - Rue de la Terre Victoria - 35760 SAINT-GREGOIRE	Organisme d'assurance professionnelle :	ALLIANZ
		Adresse assurance :	Direction Opérations Entreprises 5C Esplanade Charles de Gaulle 33081 BORDEAUX CEDEX
		N° de contrat d'assurance :	55897385
		Date de validité :	31/12/2017

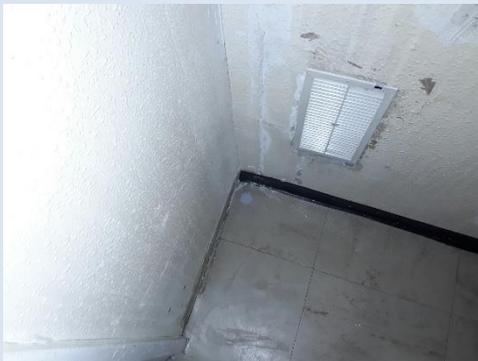
PRELEVEMENT : 38LAP0204P002		
NOM DU CLIENT	NUMERO DU DOSSIER	PIECE OU LOCAL
OPH77	38LAP0204 29/06/2017	Débarras
MATERIAU	DATE DE PRELEVEMENT	NOM DE L'OPERATEUR
Colle polymère jaune non séparable + râgrage gris non séparable + sous couche de râgrage blanche non séparable + colle bitumineuse noire	29/06/2017	BRUNOT Tristan
LOCALISATION		RESULTAT
Sols		Fr1:Amiante détecté (Chrysotile)
EMPLACEMENT

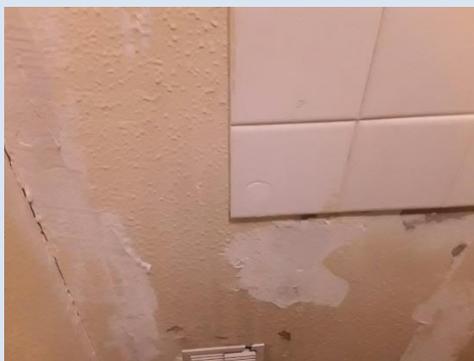
PRELEVEMENT : 38LAP0204P003		
NOM DU CLIENT	NUMERO DU DOSSIER	PIECE OU LOCAL
OPH77	38LAP0204 29/06/2017	Débarras
MATERIAU	DATE DE PRELEVEMENT	NOM DE L'OPERATEUR
Colle beige + carrelage	29/06/2017	BRUNOT Tristan
LOCALISATION		RESULTAT
Mur A		Amiante non détecté

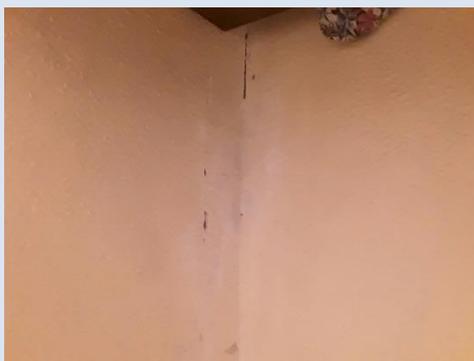
PRELEVEMENT : 38LAP0204P004		
NOM DU CLIENT	NUMERO DU DOSSIER	PIECE OU LOCAL
OPH77	38LAP0204 29/06/2017	Débarras
MATERIAU	DATE DE PRELEVEMENT	NOM DE L'OPERATEUR
Enduit blanc en vrac non séparable + peinture non séparable + matériau gris en vrac non séparable	29/06/2017	BRUNOT Tristan
LOCALISATION		RESULTAT
Mur B		Amiante non détecté

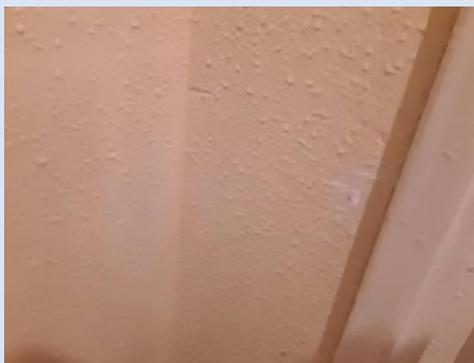
PRELEVEMENT : 38LAP0204P005		
NOM DU CLIENT	NUMERO DU DOSSIER	PIECE OU LOCAL
OPH77	38LAP0204 29/06/2017	Débarras
MATERIAU	DATE DE PRELEVEMENT	NOM DE L'OPERATEUR
Enduit plâtreux blanc en vrac + peinture non séparable + carton en vrac non séparable	29/06/2017	BRUNOT Tristan
LOCALISATION	RESULTAT	
Mur D	Amiante non détecté

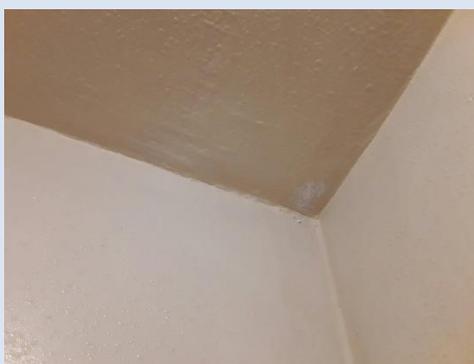
PRELEVEMENT : 38LAP0204P006		
NOM DU CLIENT	NUMERO DU DOSSIER	PIECE OU LOCAL
OPH77	38LAP0204 29/06/2017	Débarras
MATERIAU	DATE DE PRELEVEMENT	NOM DE L'OPERATEUR
Enduit plâtreux blanc en vrac + peinture non séparable	29/06/2017	BRUNOT Tristan
LOCALISATION	RESULTAT	
Plafonds	Amiante non détecté
