N° de dossier : 2013-09-300 FK DTA PC OPH

Date de visite : 16 juillet 2014

Date de visite : 16 juillet 2014
Heure d'arrivée sur site : 10 : 30
Heure de départ du site : 11 : 00
N° de dossier : 2013-09-300 FK DTA PC OPH
Diagnostic établi par : E. LAMBOLEY
Identité du propriétaire : OPH 77 BP 114
Adresse du propriétaire : 10 AV CHARLES PEGUY
77002 MELUN
Adresse du bien visité : 39 AVENUE NORMANDIE NIEMEN
77270 VILLEPARISIS

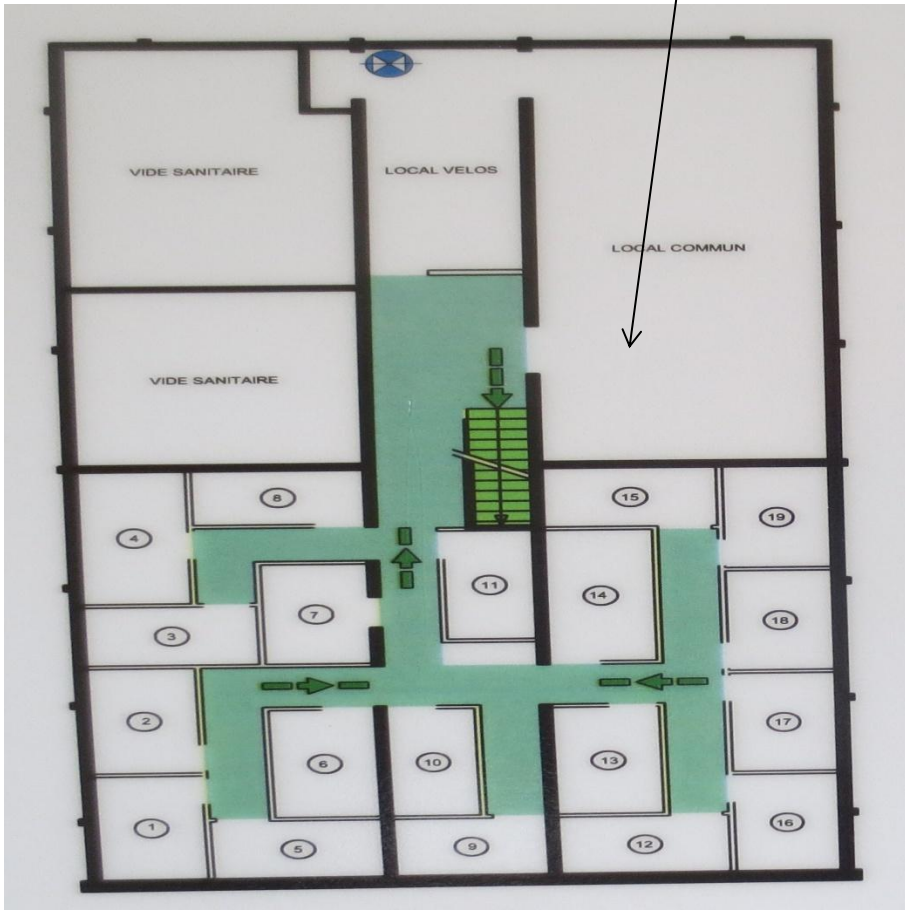
SOUS-SOL 39 NIEMEN

ECH-N°1/--LOCAL COMMUN -1/Flocage/Plafonds
flocage (photo n° 966)

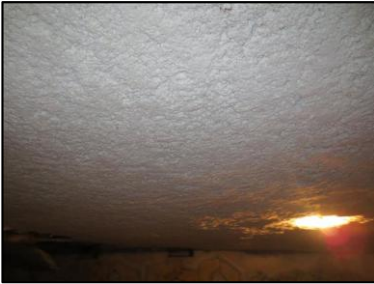
Photo N° 966 ECH-N°1 FLOCCAGE --
LOCAL COMMUN -1 Plafonds
floccage

Matériaux et produits	Localisation	Numéro de prélèvement	Numéro d'analyse
Flocage (flocage)	--LOCAL COMMUN -1 (Plafonds)	ECH-N°1	14H012323-001

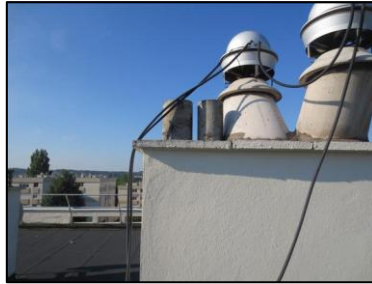
Photo N° 968 AMIANTE CIMENT --
TOITURE Conduits de fumée
Cheminée (Fibres-ciment)

N° dossier : 2013-09-300 FK DTA PC OPH
Date de l'évaluation : 16/07/2014
Bâtiment :
Local ou zone homogène : Ech :
Désignation déclarée du local : TOITURE
Matériau ou produit : Conduits de fumée x8, Cheminée (Fibres-ciment)
Conclusion : Procéder à une évaluation périodique

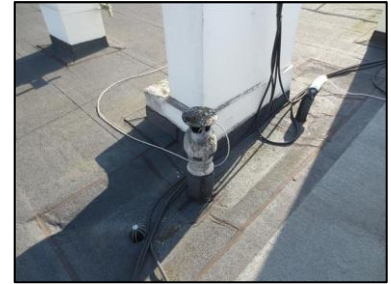
Photo N° 969 AMIANTE CIMENT --
TOITURE Toiture Chapeau (Fibres-
ciment) x2

N° dossier : 2013-09-300 FK DTA PC OPH
Date de l'évaluation : 16/07/2014
Bâtiment :
Local ou zone homogène : Ech :
Désignation déclarée du local : TOITURE
Matériau ou produit : Toiture, Chapeau (Fibres-ciment) x2
Conclusion : Procéder à une évaluation périodique

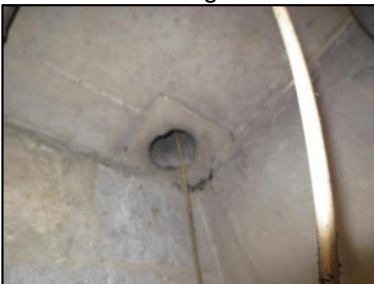
Photo N° 970 AMIANTE CIMENT --
PLACARDS GAZ +4 Plafonds
Ventilation haute (Fibres-ciment)

N° dossier : 2013-09-300 FK DTA PC OPH
 Date de l'évaluation : 16/07/2014
 Bâtiment :
 Local ou zone homogène : Ech :
 Désignation déclarée du local : PLACARDS GAZ +4
 Matériau ou produit : Plafonds, Ventilation haute (Fibres-ciment)
 Conclusion : Procéder à une évaluation périodique
