DOSSIER DE DIAGNOSTICS TECHNIQUES

Référence : 2016-07-136 EL DAT PMR 28LAC0002 OPH77

<u>Bien</u> :	Appartement
<u>Adresse</u> :	39 avenue Normandie Niemen 77270 VILLEPARISIS
<u>Numéro de lot</u> :	28LAC0002
<u>Référence Cadastrale</u> :	NC

Rapport de mission de repérage des matériaux et produits contenant de l'amiante avant réalisation de travaux

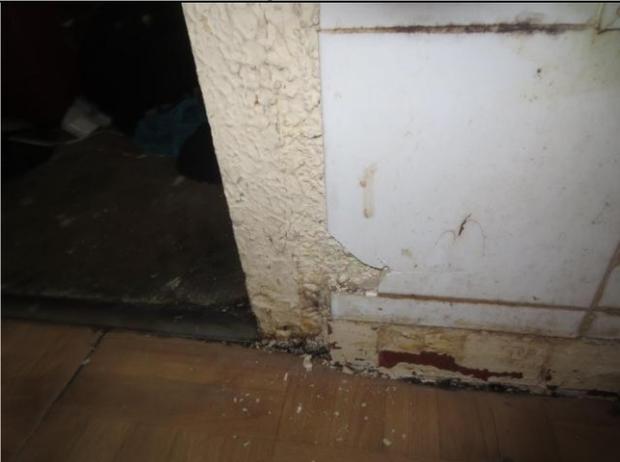
PRELEVEMENT : P001

Nom du client	Numéro de dossier	Pièce ou local
OPH 77	2016-07-136 EL DAT PMR 28LAC0002 OPH77	RDC - Salle d'eau
Matériau	Date de prélèvement	Nom de l'opérateur
Colle - Faïence	07/07/2016	LAMBOLEY Eric
Localisation		Résultat
Mur		absence d'amiante
Emplacement

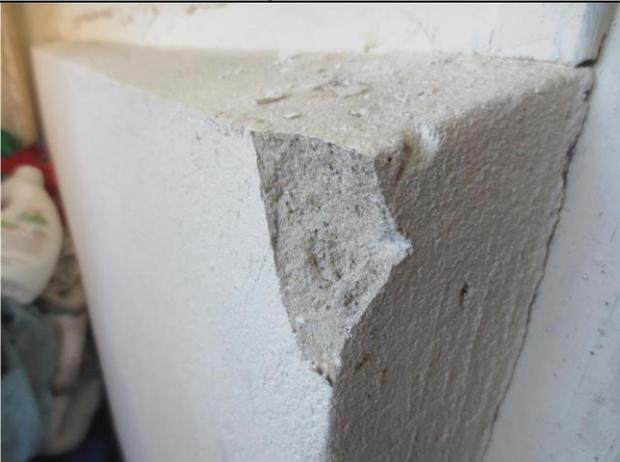
PRELEVEMENT : P002

Nom du client	Numéro de dossier	Pièce ou local
OPH 77	2016-07-136 EL DAT PMR 28LAC0002 OPH77	RDC - Cellier
Matériau	Date de prélèvement	Nom de l'opérateur
Béton - Peinture	07/07/2016	LAMBOLEY Eric
Localisation		Résultat
Cloisons		absence d'amiante
Emplacement

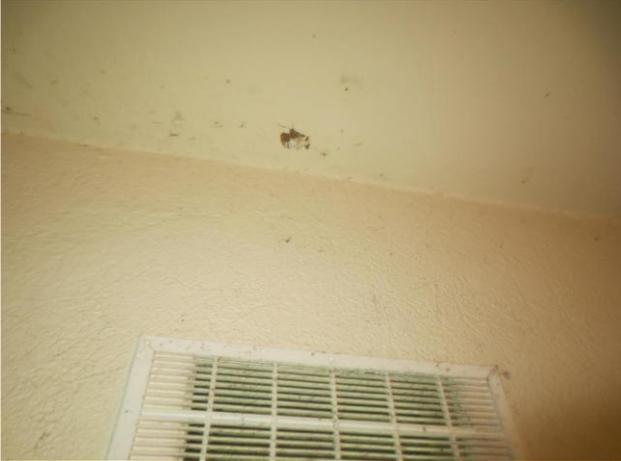
PRELEVEMENT : P003		
Nom du client	Numéro de dossier	Pièce ou local
OPH 77	2016-07-136 EL DAT PMR 28LAC0002 OPH77	RDC - Salle d'eau
Matériau	Date de prélèvement	Nom de l'opérateur
Enduit - Peinture	07/07/2016	LAMBOLEY Eric
Localisation		Résultat
Plafond		absence d'amiante
Emplacement

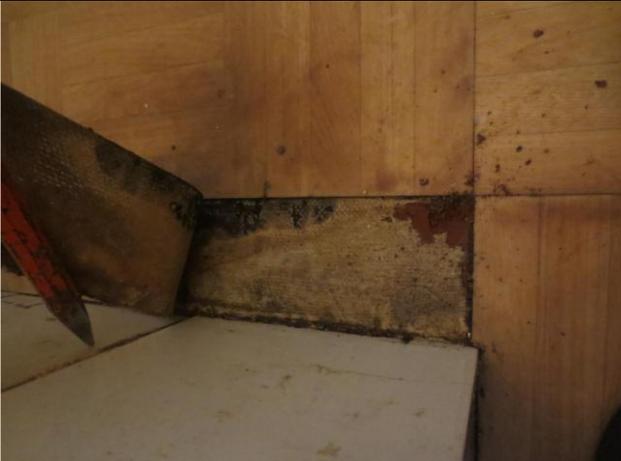
PRELEVEMENT : P004		
Nom du client	Numéro de dossier	Pièce ou local
OPH 77	2016-07-136 EL DAT PMR 28LAC0002 OPH77	RDC - Salle d'eau
Matériau	Date de prélèvement	Nom de l'opérateur
ragréage - Dalles de sol	07/07/2016	LAMBOLEY Eric
Localisation		Résultat
Plancher		absence d'amiante
Emplacement

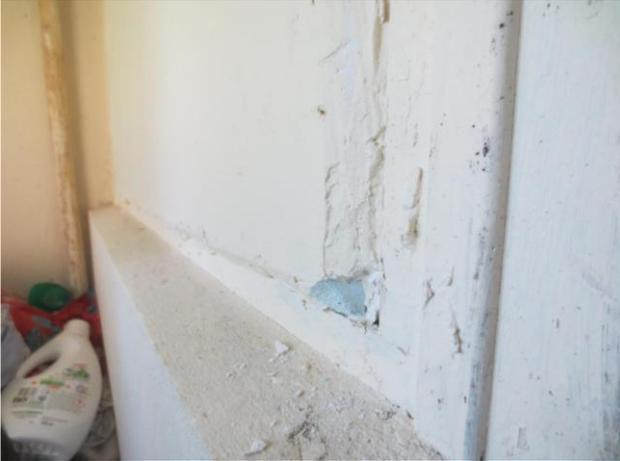
PRELEVEMENT : P005		
Nom du client	Numéro de dossier	Pièce ou local
OPH 77	2016-07-136 EL DAT PMR 28LAC0002 OPH77	RDC - Cellier
Matériau	Date de prélèvement	Nom de l'opérateur
Plâtre - Peinture	07/07/2016	LAMBOLEY Eric
Localisation		Résultat
Closoirs		absence d'amiante
Emplacement

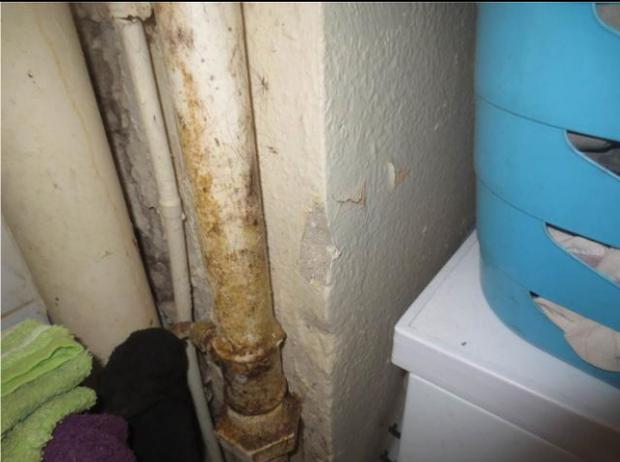
PRELEVEMENT : P006		
Nom du client	Numéro de dossier	Pièce ou local
OPH 77	2016-07-136 EL DAT PMR 28LAC0002 OPH77	RDC - Salle d'eau
Matériau	Date de prélèvement	Nom de l'opérateur
Béton - Peinture	07/07/2016	LAMBOLEY Eric
Localisation		Résultat
Mur		absence d'amiante
Emplacement

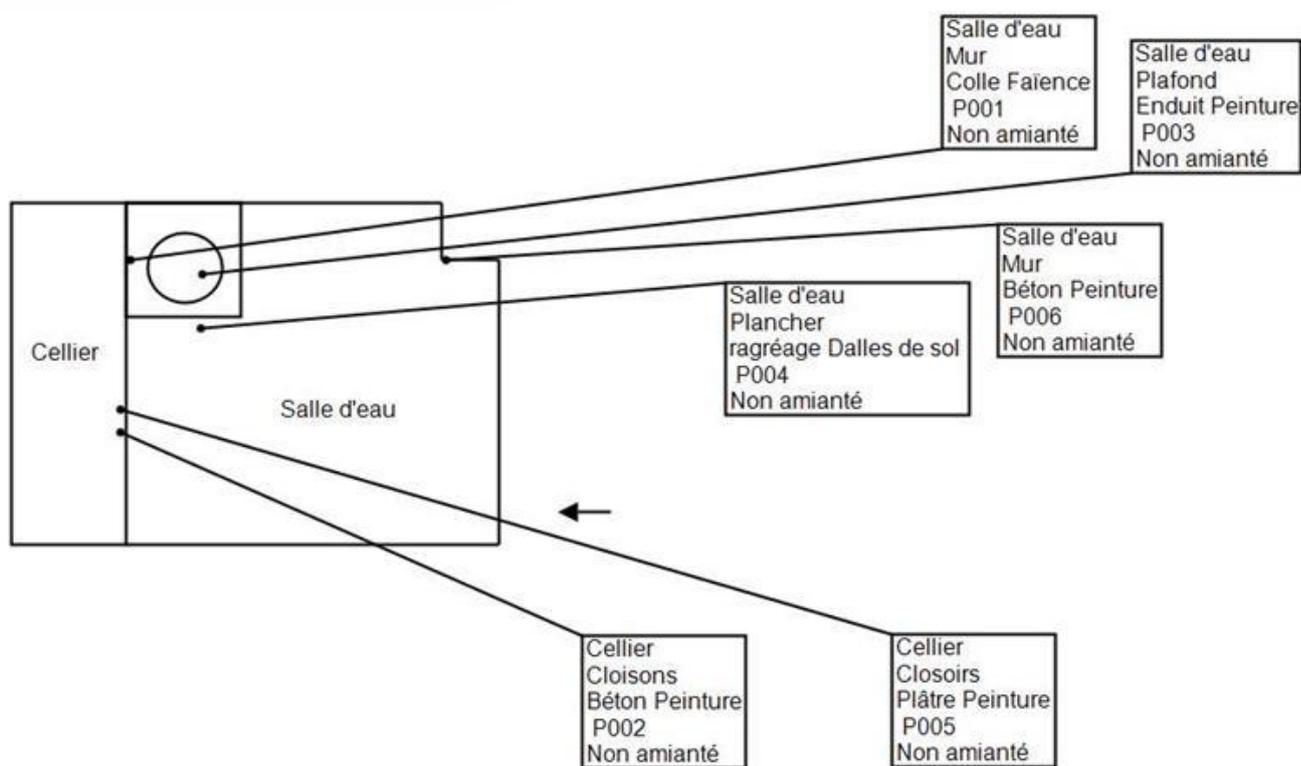
Repérage avant travaux salle de bains
Appartement Rdc face

PLANCHE DE REPERAGE USUEL				Adresse de l'immeuble :	39 avenue Normandie Niemen 77270 VILLEPARISIS
N° dossier :	2016-07-136 EL DAT PMR 28LAC0002 OPH77				
N° planche :	1/1	Version :	0	Type :	Croquis
Origine du plan :	Cabinet de diagnostics			Bâtiment – Niveau :	Croquis
