Rapport de mission de repérage des matériaux et produits contenant de l'amiante avant réalisation de travaux

LES PARTIES COMMUNES INTERIEURES

**39 AVENUE NORMANDIE NIEMEN
77270 VILLEPARISIS**

RAPPORT N° :	38LAC-PCI	Laboratoire d'Analyses :	ITGA
Repérage réalisé le :	13/09/2017	Adresse laboratoire :	3 RUE ARMAND HERPIN LACROIX - CS 46537 35065 RENNES CEDEX
Accompagnateur :		Numéro d'accréditation :	1-5967
Par :	Tristan BRUNIOT	Organisme d'assurance professionnelle :	ALLIANZ
N° certificat :	CPDI 3541	Adresse assurance :	Direction Opérations Entreprises 5C Esplanade Charles de Gaulle 33081 BORDEAUX CEDEX
Date d'obtention :	06/08/2015	N° de contrat d'assurance :	55897385
Organisme certificateur	I.CERT PARC EDONIA - BAT G - RUE DE LA TERRE VICTORIA - 35760 SAINT GREGOIRE	Date de validité :	31/12/2017

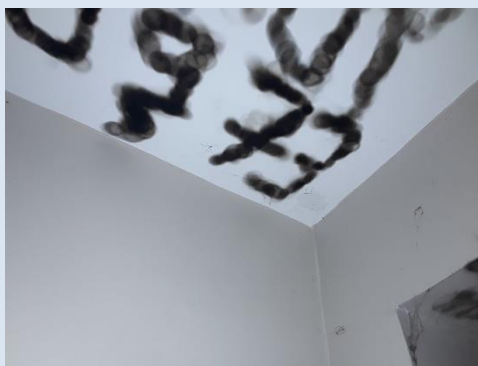
PRELEVEMENT : 38LAC-PCIP002			
NOM DU CLIENT	NUMERO DU DOSSIER		PIECE OU LOCAL
OPH77	38LAC-PCI 13/09/2017		Dégagement
ELEMENT	DESCRIPTIF DU LABORATOIRE	DATE DE PRELEVEMENT	NOM DE L'OPERATEUR
Enduit plaque de plâtre	Enduit plâtreux blanc en vrac non séparable + peinture non séparable	13/09/2017	BRUNOT Tristan
LOCALISATION		RESULTAT	
Plafond		Amiante non détecté

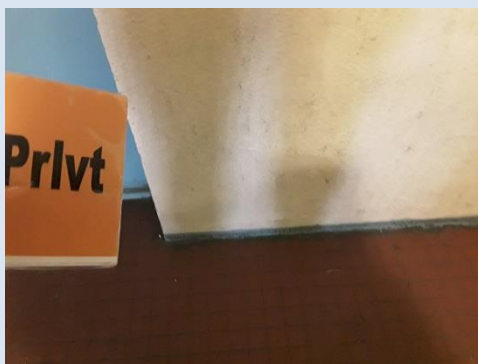
PRELEVEMENT : 38LAC-PCIP003			
NOM DU CLIENT	NUMERO DU DOSSIER		PIECE OU LOCAL
OPH77	38LAC-PCI 13/09/2017		RDC
ELEMENT	DESCRIPTIF DU LABORATOIRE	DATE DE PRELEVEMENT	NOM DE L'OPERATEUR
Enduit béton	Enduit plâtreux blanc en vrac non séparable + peintures multiples non séparable	13/09/2017	BRUNOT Tristan
LOCALISATION		RESULTAT	
Mur B		Amiante non détecté

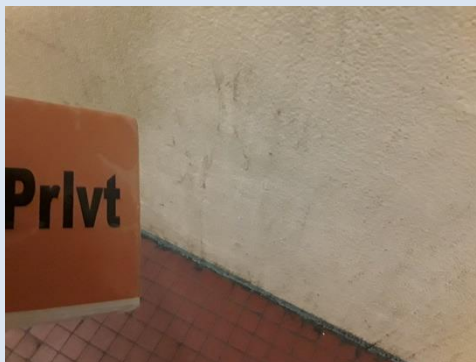
PRELEVEMENT : 38LAC-PCIP005			
NOM DU CLIENT	NUMERO DU DOSSIER		PIECE OU LOCAL
OPH77	38LAC-PCI 13/09/2017		Palier 4
ELEMENT	DESCRIPTIF DU LABORATOIRE	DATE DE PRELEVEMENT	NOM DE L'OPERATEUR
Enduit béton	Enduit plâtreux blanc en vrac non séparable + peintures multiples non séparable	13/09/2017	BRUNOT Tristan
LOCALISATION		RESULTAT	
Mur C		Amiante non détecté

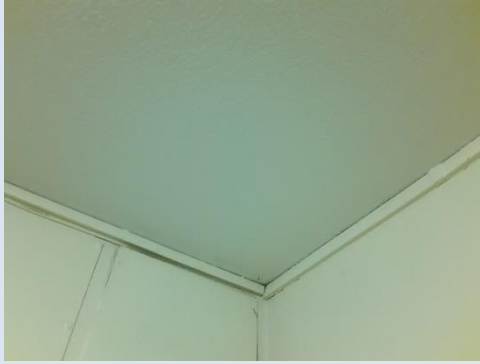
PRELEVEMENT : 38LAC-PCIP006			
NOM DU CLIENT	NUMERO DU DOSSIER		PIECE OU LOCAL
OPH77	38LAC-PCI 13/09/2017		Palier 4
ELEMENT	DESCRIPTIF DU LABORATOIRE	DATE DE PRELEVEMENT	NOM DE L'OPERATEUR
Enduit béton	Enduit plâtreux blanc en vrac non séparable + matériau gris en vrac non séparable + peinture non séparable	13/09/2017	BRUNOT Tristan
LOCALISATION		RESULTAT	
Plafond		Amiante non détecté	
EMPLACEMENT
